DOSSIER DE DIAGNOSTIC TECHNIQUE

ETABLI LE MARDI 6 AVRIL 2021

PROPRIETAIRE	ADRESSE DES LOCAUX VISITES
Ind. MALIER Le Bourg 24640 ST PANTALY D'ANS	MAISON LE BOURG 24640 ST PANTALY D'ANS

REF DOSSIER : ATPEZ-PA-21-603

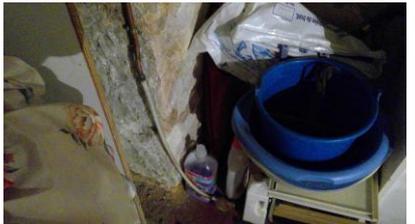
GPL BUTAGAZ bouteille		
Pt. de contrôle (3)	A1 (4), A2 (5) ou DGI (6)	Risque
C5.7c	A2	Pression d'alimentation des appareils d'utilisation anormalement élevée.
Anomalie : Il n'y pas de limiteur de pression ou de second détendeur sur une installation de GPL en récipient.		Photos :

Préconisations : Ajouter un ensemble de première détente en bouteille butane : un détendeur (0,5 bar) et éventuellement un inverseur.

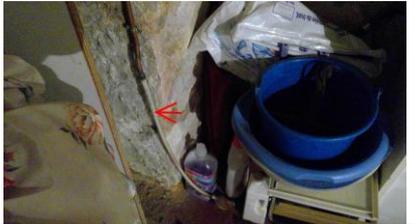
GPL BUTAGAZ bouteille		
Pt. de contrôle (3)	A1 (4), A2 (5) ou DGI (6)	Risque
C6.7d1	A2	fuite de gaz consécutive à l'emploi de lyres non appropriées.
Anomalie : La lyre n'est pas autorisée d'emploi.		Photos :

Préconisations : La lyre GPL doit être disposée de manière à être protégée contre les chocs et les intempéries.

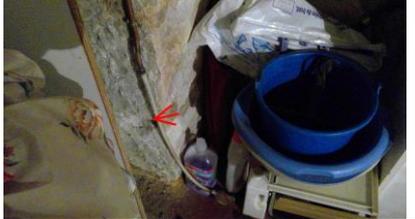
Pt. de contrôle (3)	A1 (4), A2 (5) ou DGI (6)	Risque
C6.7d4	A1	fuite de gaz à travers une lyre détériorée (par exemple : fissures, craquelures).
Anomalie : La lyre GPL en caoutchouc armé a une date limite d'utilisation non lisible ou dépassée.		Photos :

Préconisations : La lyre GPL doit être disposée de manière à être protégée contre les chocs et les intempéries.

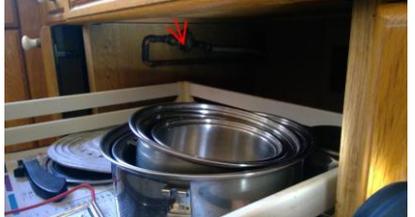
Pt. de contrôle (3)	A1 (4), A2 (5) ou DGI (6) 32c (7)	Pièce/ Local	Risque
C7.8a2	A1	Cuisine	L'absence de robinet ou son inaccessibilité exclut la possibilité de couper l'arrivée du gaz à l'appareil (par exemple, dans le cas de dé-raccordement accidentel ou de rupture du tube souple, pour son remplacement ou en cas d'incident sur l'appareil). Il existe un risque de fausse manœuvre si un robinet n'est pas obturé par un bouchon alors qu'il ne dessert aucun appareil. Cette fausse manœuvre peut entraîner un dégagement incontrôlé de gaz et donc un risque d'explosion. Le même risque existe si une tuyauterie en aval d'un robinet n'est pas obturée par un bouchon vissé, alors qu'elle n'est raccordée à aucun appareil.
Anomalie : Au moins un robinet de commande d'appareil n'est pas accessible.			Photos :

Préconisations : Rendre le robinet de commande accessible.

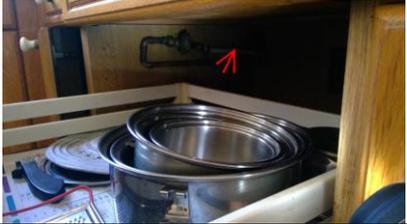
Pt. de contrôle (3)	A1 (4), A2 (5) ou DGI (6) 32c (7)	Pièce/ Local	Risque
C11.16c1	A2	Cuisine	Fuite de gaz consécutive à l'emploi de tubes souples non appropriés.
Anomalie : Le tube souple alimente en gaz un appareil de cuisson encastré.			Photos :

Préconisations : Remplacer le tube souple qui alimente en gaz un appareil de cuisson encastré par un tuyaux flexible conforme.

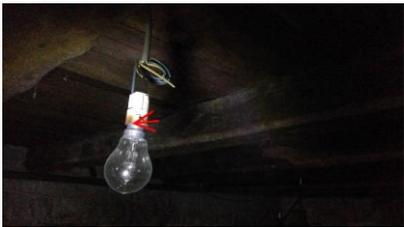
N° Article (1)	Libellé des anomalies	Mesure compensatoire correctement mise en œuvre	
		Article (2)	Libellé (3)
B4.3h	Des CONDUCTEURS ou des APPAREILLAGEs présentent des traces d'échauffement.

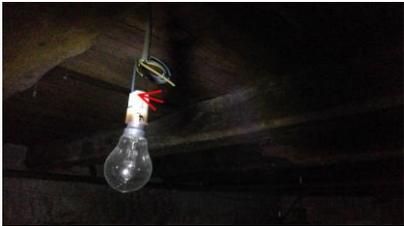
N° Article (1)	Libellé des anomalies	Mesure compensatoire correctement mise en œuvre	
		Article (2)	Libellé (3)
B8.3b	L'installation comporte au moins un MATERIEL ELECTRIQUE inadapté à l'usage. <i>Douilles de chantier</i>

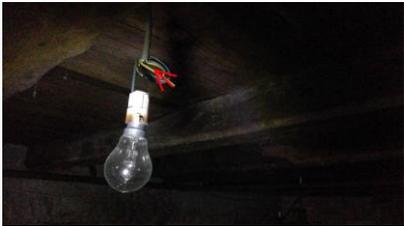
B8.3e	Au moins un CONDUCTEUR isolé n'est pas placé sur toute sa longueur dans un conduit, une goulotte, une plinthe ou une huisserie, en matière isolante ou métallique, jusqu'à sa pénétration dans le MATERIEL ELECTRIQUE qu'il alimente.
