SYNTHESE DES DIAGNOSTICS REALISES

ETABLI LE JEUDI 1 AVRIL 2021

DOSSIER N°: 21_03_70_KESSAS

ADRESSE DES LOCAUX VISITES	
<p>MAISON LA PICHIERE 24580 FLEURAC</p>

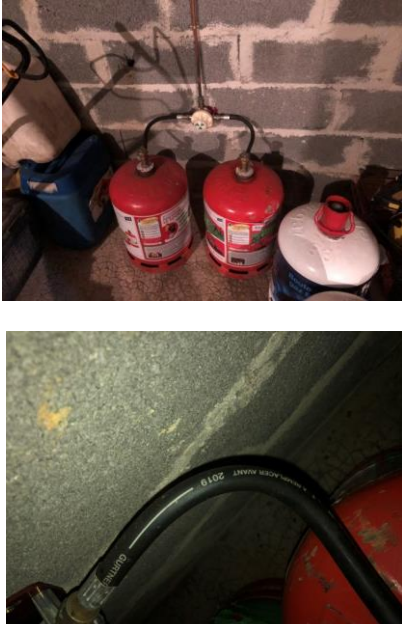
principale		
Pt. de contrôle (3)	A1 (4), A2 (5) ou DGI (6)	Risque
C6.7d4	A1	fuite de gaz à travers une lyre détériorée (par exemple : fissures, craquelures).
<p>Anomalie : La lyre GPL en caoutchouc armé a une date limite d'utilisation non lisible ou dépassée.</p> <p>Préconisations : Remplacer la lyre par une lyre conforme "NF GAZ" n'excédant pas 0,70m.</p>		<p>Photos :</p>

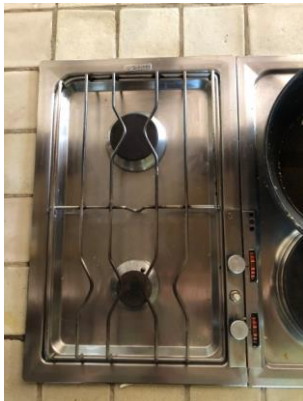
Appareil : Table de cuisson- Scholtes- Inconnu			
Pt. de contrôle (3)	A1 (4), A2 (5) ou DGI (6) 32c (7)	Pièce/ Local	Risque
C14.19.1	A2	Logement/Cuisine	Risque d'intoxication au monoxyde de carbone (CO) causée par une mauvaise combustion.
Anomalie : le local équipé ou prévu pour un appareil d'utilisation n'est pas pourvu d'une amenée d'air. Préconisations : Ajouter l'amenée d'air.			Photos :

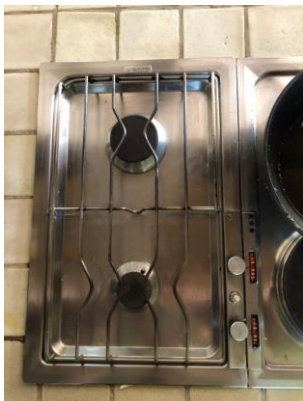
Appareil : Table de cuisson- Scholtes- Inconnu			
Pt. de contrôle (3)	A1 (4), A2 (5) ou DGI (6) 32c (7)	Pièce/ Local	Risque
C15.20.1	A1	Logement/Cuisine	Risque d'intoxication au monoxyde de carbone (CO) causée par une mauvaise évacuation des produits de combustion.
Anomalie : Le local équipé ou prévu pour un appareil d'utilisation n'est pas pourvu de sortie d'air. Préconisations : Ajouter une sortie d'air dans le local équipé ou prévu pour un appareil d'utilisation.			Photos :

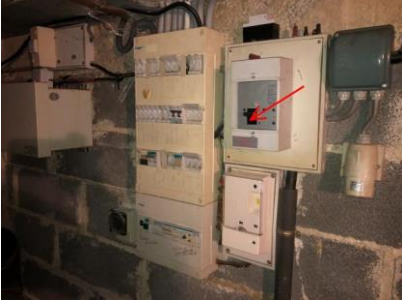
N° Fiche : B1 Appareil général de commande et de protection

N° Article (1)	Libellé des anomalies	Mesure compensatoire correctement mise en œuvre	
		Article (2)	Libellé (3)
B1.3b	<p>Le dispositif assurant coupure d'urgence n'est pas situé à l'intérieur du logement ou dans un emplacement accessible directement depuis le logement. (Chaufferie:Appareil Général de Commande et de Protection)</p>

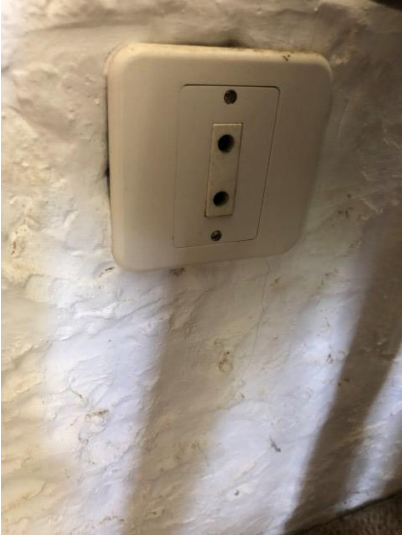
N° Fiche : B3 Prise de terre et installation de mise à la terre

N° Article (1)	Libellé des anomalies	Mesure compensatoire correctement mise en œuvre	
		Article (2)	Libellé (3)
B3.3.06a1	<p>Au moins un socle de prise de courant ne comporte pas de broche de terre. (Logement:Prise de terre et installation de mise à la terre)</p>

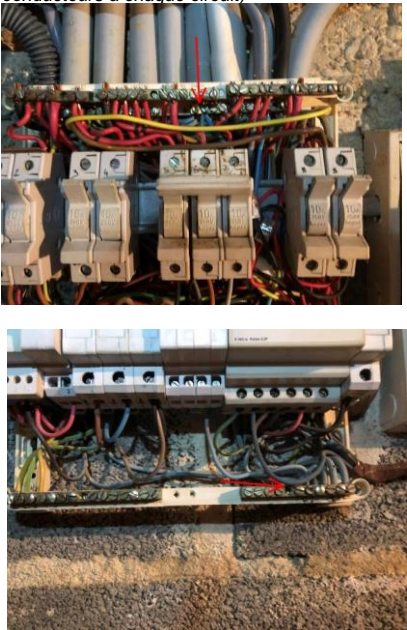
N° Fiche : B4 Dispositif de protection contre les surintensités adapté à la section des conducteurs sur chaque circuit

N° Article (1)	Libellé des anomalies	Mesure compensatoire correctement mise en œuvre	
		Article (2)	Libellé (3)
B4.3c	<p>Plusieurs CIRCUITS disposent d'un CONDUCTEUR NEUTRE commun dont les CONDUCTEURS ne sont pas correctement protégés contre les surintensités. (Chaufferie:Dispositif de protection contre les surintensités adapté à la section des conducteurs à chaque circuit)</p>

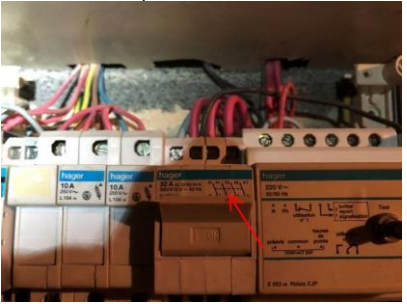
B4.3e	<p>Le courant assigné (calibre) de la protection contre les surcharges et courts-circuits d'au moins un CIRCUIT n'est pas adapté à la section des CONDUCTEURS correspondants. (Chaufferie:Dispositif de protection contre les surintensités adapté à la section des conducteurs à chaque circuit)</p>

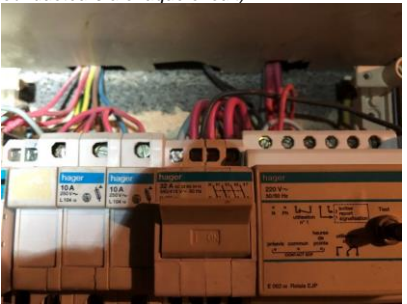
B4.3f2	<p>La section des CONDUCTEURS de la CANALISATION d'alimentation d'au moins un tableau n'est pas en adéquation avec le courant assigné du dispositif de protection placé immédiatement en amont ou avec le courant de réglage du DISJONCTEUR de branchement placé immédiatement en amont . La section minimale des conducteurs en cuivre pour un courant de réglage du disjoncteur de branchement en monophasé d'intensité 30A doit être de 6 mm² ou 5.5 mm² (Chaufferie:Dispositif de protection contre les surintensités adapté à la section des conducteurs à chaque circuit)</p>

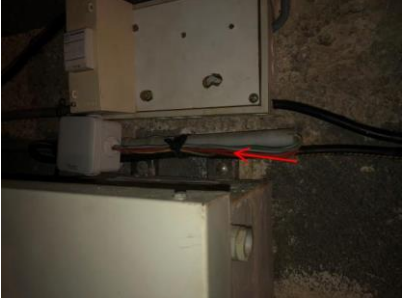
N° Fiche : B8 Matériels électriques vétustes ou inadaptés à l'usage

N° Article (1)	Libellé des anomalies	Mesure compensatoire correctement mise en œuvre	
		Article (2)	Libellé (3)
B8.3e	<p>Au moins un CONDUCTEUR isolé n'est pas placé sur toute sa longueur dans un conduit, une goulotte, une plinthe ou une huisserie, en matière isolante ou métallique, jusqu'à sa pénétration dans le MATERIEL ELECTRIQUE qu'il alimente. <i>(Chaufferie:Matériel vétuste ou inadapté)</i></p>

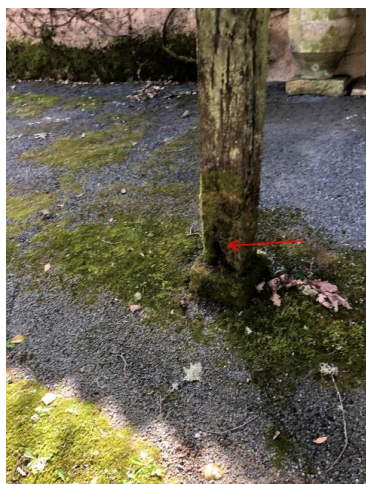
Niveau	Parties d'Immeuble bâties et non bâties visitées (1)	Ouvrages Parties d'ouvrages et éléments à examiner (2)	Résultat du diagnostic d'infestation (3) et constatations
Extérieur	Jardin	Poteau	Indices d'infestation d'autres agents de dégradation biologique du bois (Champignons)

INS002
Maison - Jardin
PH2 : Poteau
Champignons
