# DOSSIER DE DIAGNOSTIC TECHNIQUE

ETABLI LE MERCREDI 27 AVRIL 2022

PROPRIETAIRE	ADRESSE DES LOCAUX VISITES
M. BOISHARDY Jean-Pierre La Germenie 24210 STE ORSE	MAISON LA GERMENIE 24210 STE ORSE

REF DOSSIER : ATPEZ-22-942

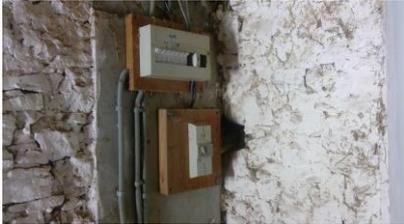
### N° Fiche : B1 Appareil général de commande et de protection

N° Article (1)	Libellé des anomalies	Mesure compensatoire correctement mise en œuvre	
		Article (2)	Libellé (3)
B1.3b	Le dispositif assurant coupure d'urgence n'est pas situé à l'intérieur du logement ou dans un emplacement accessible directement depuis le logement.

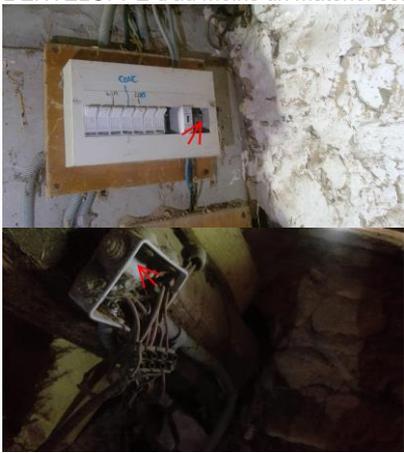
### N° Fiche : B7 Matériels présentant des risques de contact direct avec des éléments sous tension

N° Article (1)	Libellé des anomalies	Mesure compensatoire correctement mise en œuvre	
		Article (2)	Libellé (3)
B7.3a	L'ENVELOPPE d'au moins un matériel est manquante ou détériorée.

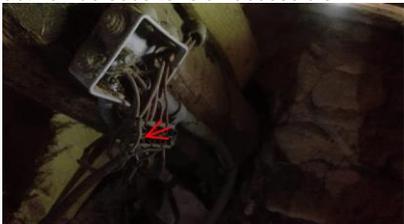
B7.3d	L'installation électrique comporte au moins une CONNEXION avec une partie active nue sous tension accessible.

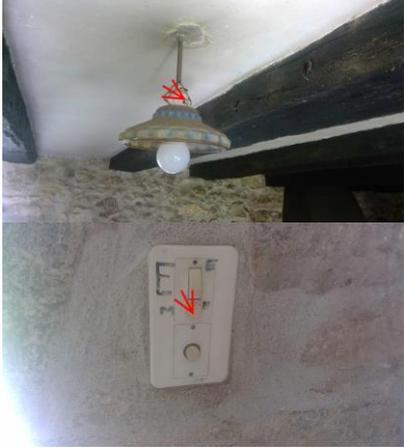
**N° Fiche : B8 Matériels électriques vétustes ou inadaptés à l'usage**

N° Article (1)	Libellé des anomalies	Mesure compensatoire correctement mise en œuvre	
		Article (2)	Libellé (3)
B8.3a	<p>L'installation comporte au moins un MATERIEL ELECTRIQUE vétuste.</p>

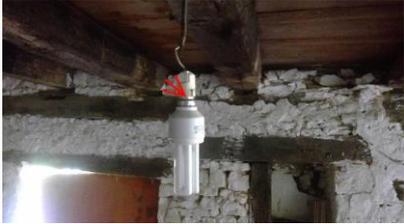
B8.3b	<p>L'installation comporte au moins un MATERIEL ELECTRIQUE inadapté à l'usage.</p>

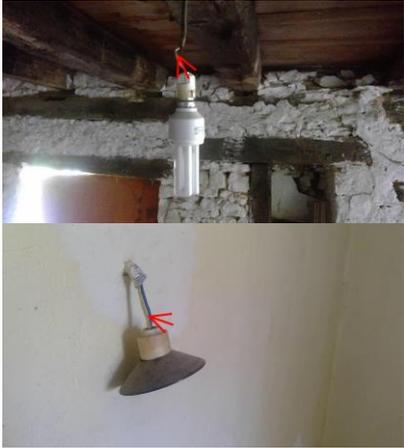
B8.3e	<p>Au moins un CONDUCTEUR isolé n'est pas placé sur toute sa longueur dans un conduit, une goulotte, une plinthe ou une huisserie, en matière isolante ou métallique, jusqu'à sa pénétration dans le MATERIEL ELECTRIQUE qu'il alimente.</p>

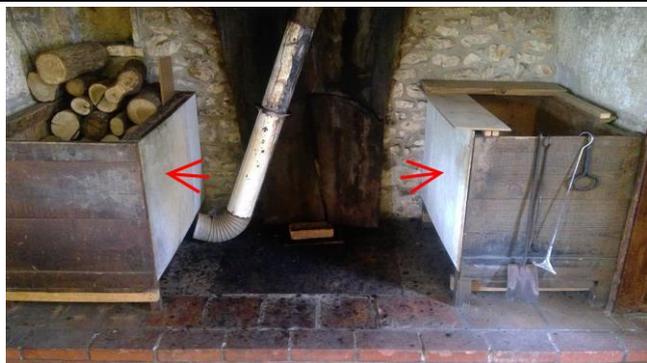
001 : amiante ciment  
Séjour-Cuisine

No de dossier	ATPEZ-22-942
Date de l'évaluation	27/04/2022
Bâtiment	Maison
Local ou zone homogène	Séjour-Cuisine
Destination déclarée du local	Séjour-Cuisine
<b>N° de repérage</b>	<b>Matériau</b>
001	amiante ciment

<b>Type de recommandation</b>	<b>Conclusion en application des dispositions de l'article R. 1334-27</b>
EP	évaluation périodique
