# DOSSIER DE DIAGNOSTICS TECHNIQUES

Référence : WINDHAUSEN 4221 07.09.18

<b>Bien :</b>	<b>Maison individuelle</b>
<b>Adresse :</b>	<b>Le Breuil 24590 SAINT-CRÉPIN-ET-CARLUCET</b>
<b>Numéro de lot :</b>	<b>Sans objet</b>
<b>Référence Cadastre :</b>	<b>NC</b>

## Rapport de mission de repérage des matériaux et produits contenant de l'amiante pour l'établissement du constat établi à l'occasion de la vente d'un immeuble bâti

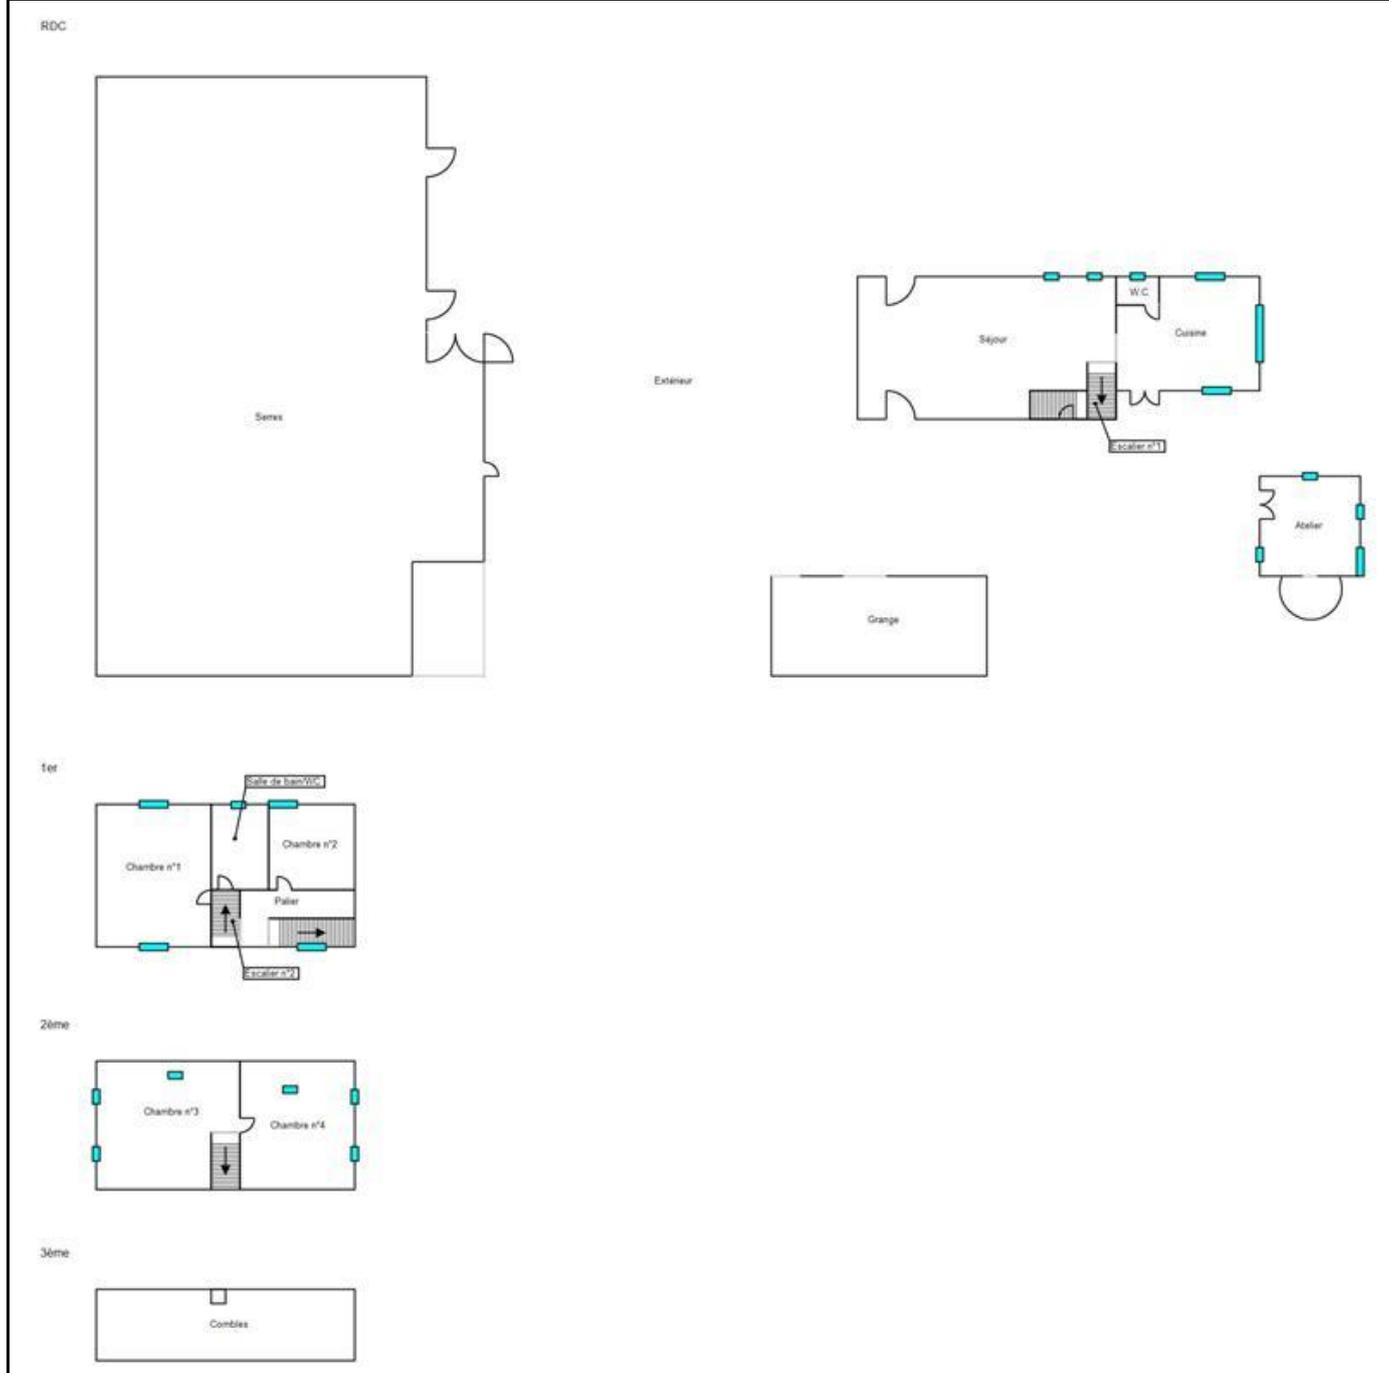
PLANCHE DE REPERAGE USUEL			Adresse de l'immeuble :	Le Breuil 24590 SAINT-CRÉPIN-ET-CARLUCET
N° dossier :	WINDHAUSEN 4221 07.09.18			
N° planche :	1/1	Version : 0	Type : Croquis	
Origine du plan :	EX'IM		Bâtiment – Niveau :	Croquis N°1

**Des plaques en amiante ciment sont présentes dans les serres (utilisées en tant que plateaux sur les tables pour stocker les plantes).**

Amiante
