DOSSIER DE DIAGNOSTICS TECHNIQUES

Référence : RUE FOURER 6414 21.04.21

Bien :	Maison individuelle
Adresse :	421 Chemin de Beussane 24290 MONTIGNAC
Numéro de lot :	NC
Référence Cadastre :	NC

Date de visite : 21/04/2021
Opérateur de repérage : CLAUZEL Julien

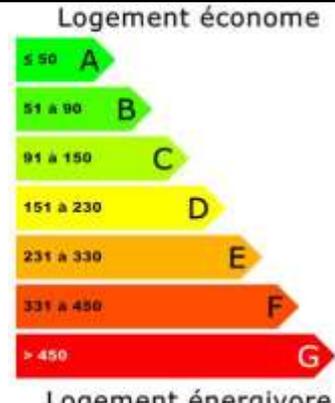
B CONSOMMATIONS ANNUELLES PAR ENERGIE

Consommations énergétiques <small>(en énergie primaire) pour le chauffage, la production d'eau chaude sanitaire et le refroidissement, déduction faite de la production d'électricité à demeure</small>	Emissions de gaz à effet de serre (GES) <small>pour le chauffage, la production d'eau chaude sanitaire et le refroidissement</small>
Consommation conventionnelle : kWh_{ep}/m².an	Estimation des émissions : kg_{eq}CO₂/m².an

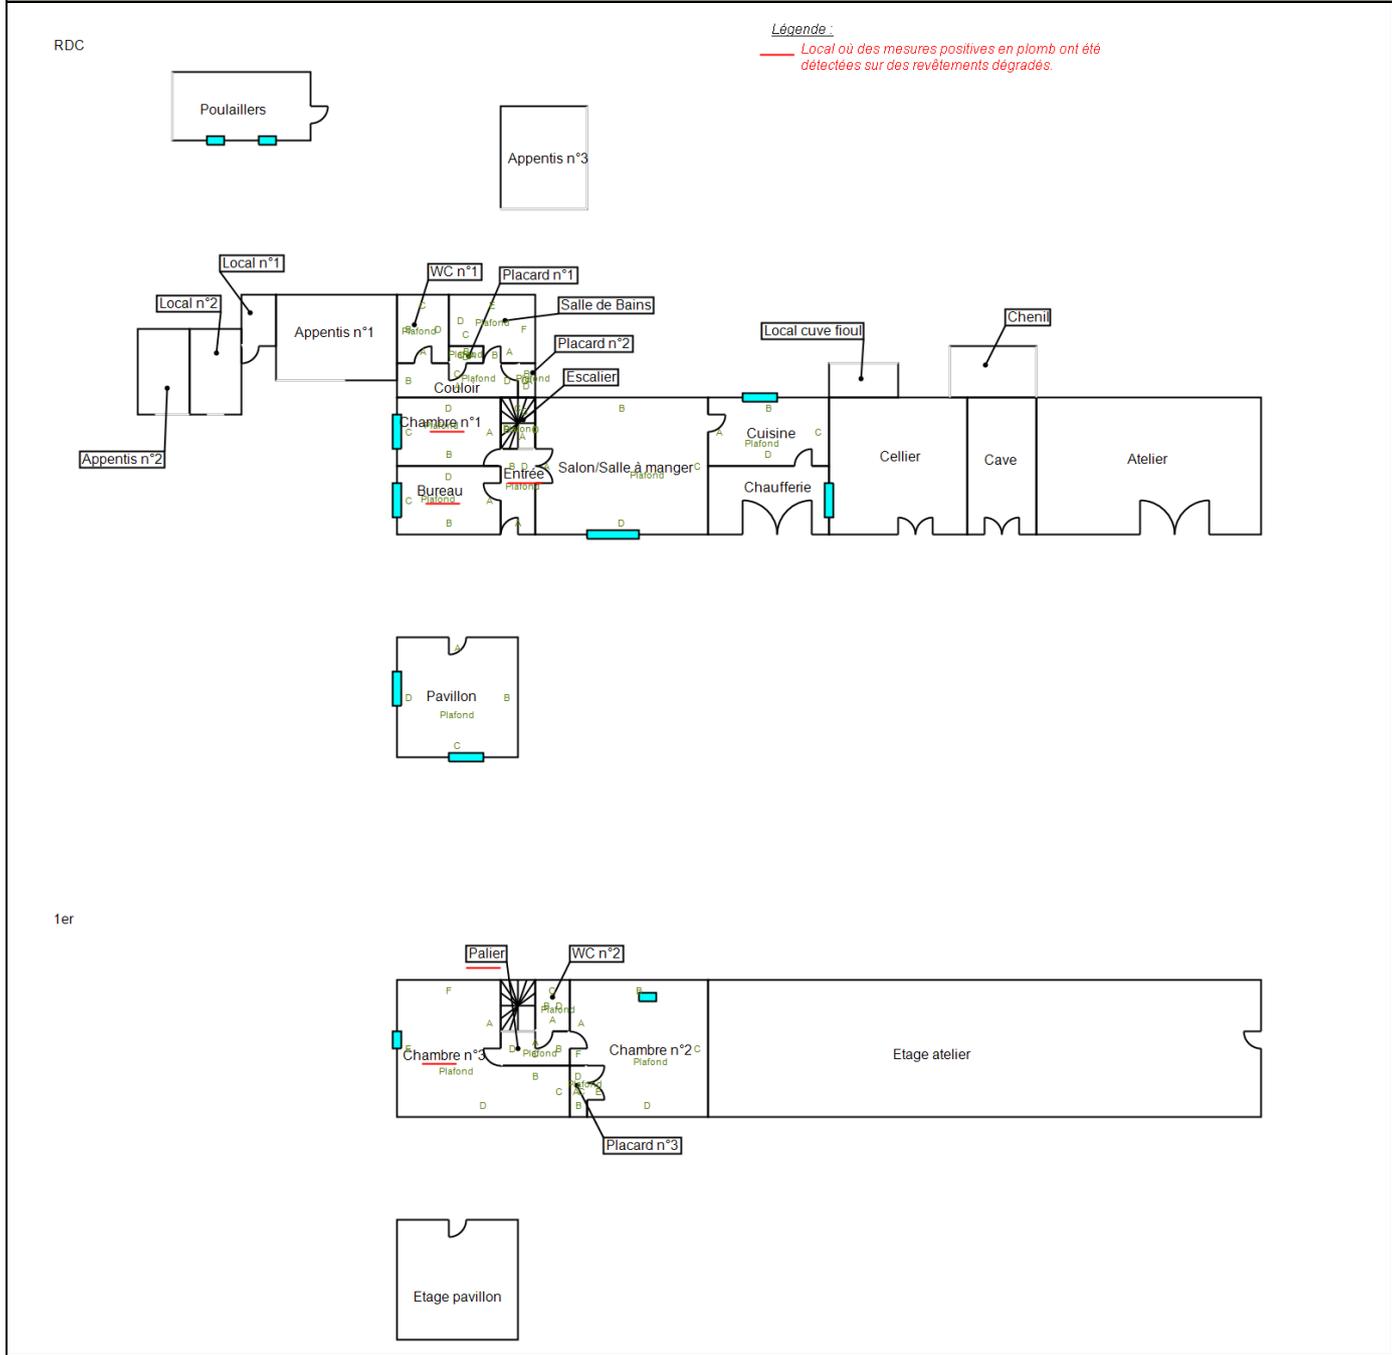
Croquis N°1

Constat des Risques d'Exposition au Plomb

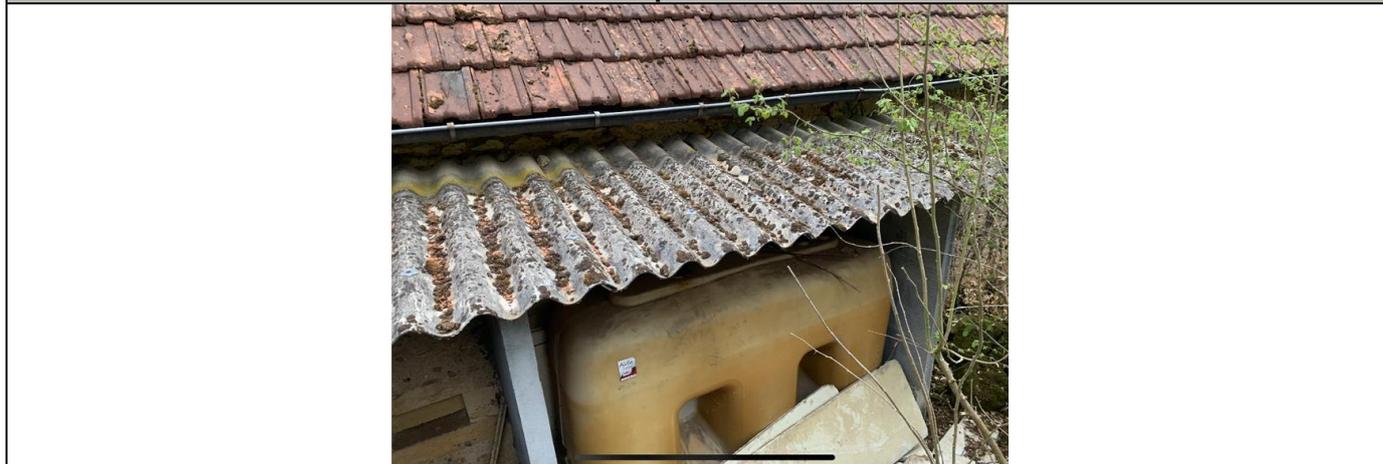
Emplacement

ELEMENT : Lucarne

Nom du client	Numéro de dossier	Pièce ou local
RUE FOURER	RUE FOURER 6414 21.04.21	1er - Etage pavillon
Matériau	Date de prélèvement	Nom de l'opérateur
Amiante ciment		CLAUZEL Julien
Localisation	Résultat	
Lucarne - A	Présence d'amiante
