# DOSSIER DE DIAGNOSTIC TECHNIQUE

ETABLI LE MERCREDI 12 MAI 2021

PROPRIETAIRE	ADRESSE DES LOCAUX VISITES
Mme MERCIER Le Truffet 24290 MONTIGNAC	MAISON LE TRUFFET 24290 MONTIGNAC

REF DOSSIER : ATEZ-21-917

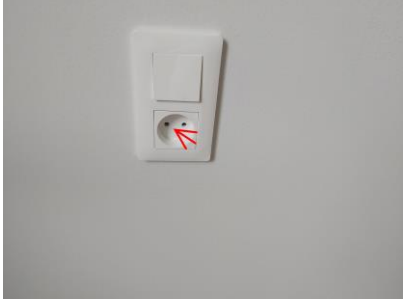
### N° Fiche : B3 Prise de terre et installation de mise à la terre

N° Article (1)	Libellé des anomalies	Mesure compensatoire correctement mise en œuvre	
		Article (2)	Libellé (3)
B3.3.06a1	Au moins un socle de prise de courant ne comporte pas de broche de terre.

B3.3.06.1	Alors que des socles de prise de courant ou des CIRCUITS de l'installation ne sont pas reliés à la terre, [B.3.3.6 a1), a2) a3)],, la mesure compensatoire suivante est correctement mise en œuvre : <ul style="list-style-type: none"> <li>• protection du (des) circuit (s) concerné (s) ou de l'ensemble de l'installation électrique par au moins un dispositif différentiel à haute sensibilité <math>\leq 30</math> mA.</li> </ul>

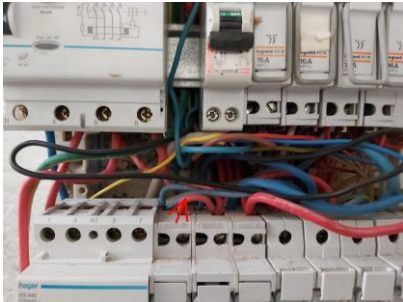
### N° Fiche : B4 Dispositif de protection contre les surintensités adapté à la section des conducteurs sur chaque circuit

N° Article (1)	Libellé des anomalies		
B4.3a2	Au moins un dispositif de PROTECTION CONTRE LES SURINTENSITES n'est pas placé sur un CONDUCTEUR de phase.		
B4.3f3	A l'intérieur du tableau, la section d'au moins un conducteur alimentant les dispositifs de protection n'est pas adaptée au courant de réglage du disjoncteur de branchement.

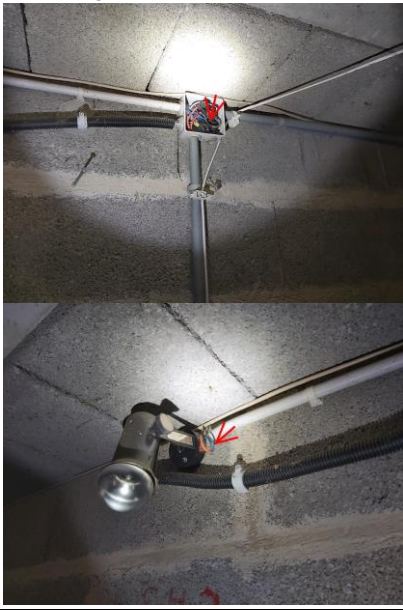
**N° Fiche : B7 Matériels présentant des risques de contact direct avec des éléments sous tension**

N° Article (1)	Libellé des anomalies		
B7.3a	L'ENVELOPPE d'au moins un matériel est manquante ou détériorée.
