# DOSSIER DE DIAGNOSTICS TECHNIQUES

**Référence : PASSERIEUX 6656 28.06.21**

<b>Bien :</b>	<b>Maison individuelle</b>
<b>Adresse :</b>	<b>5 impasse du Vieux Bourg 24210 AZERAT</b>
<b>Numéro de lot :</b>	<b>Sans objet</b>
<b>Référence Cadastre :</b>	<b>AB - 37</b>

## NOTE DE SYNTHÈSE DES CONCLUSIONS

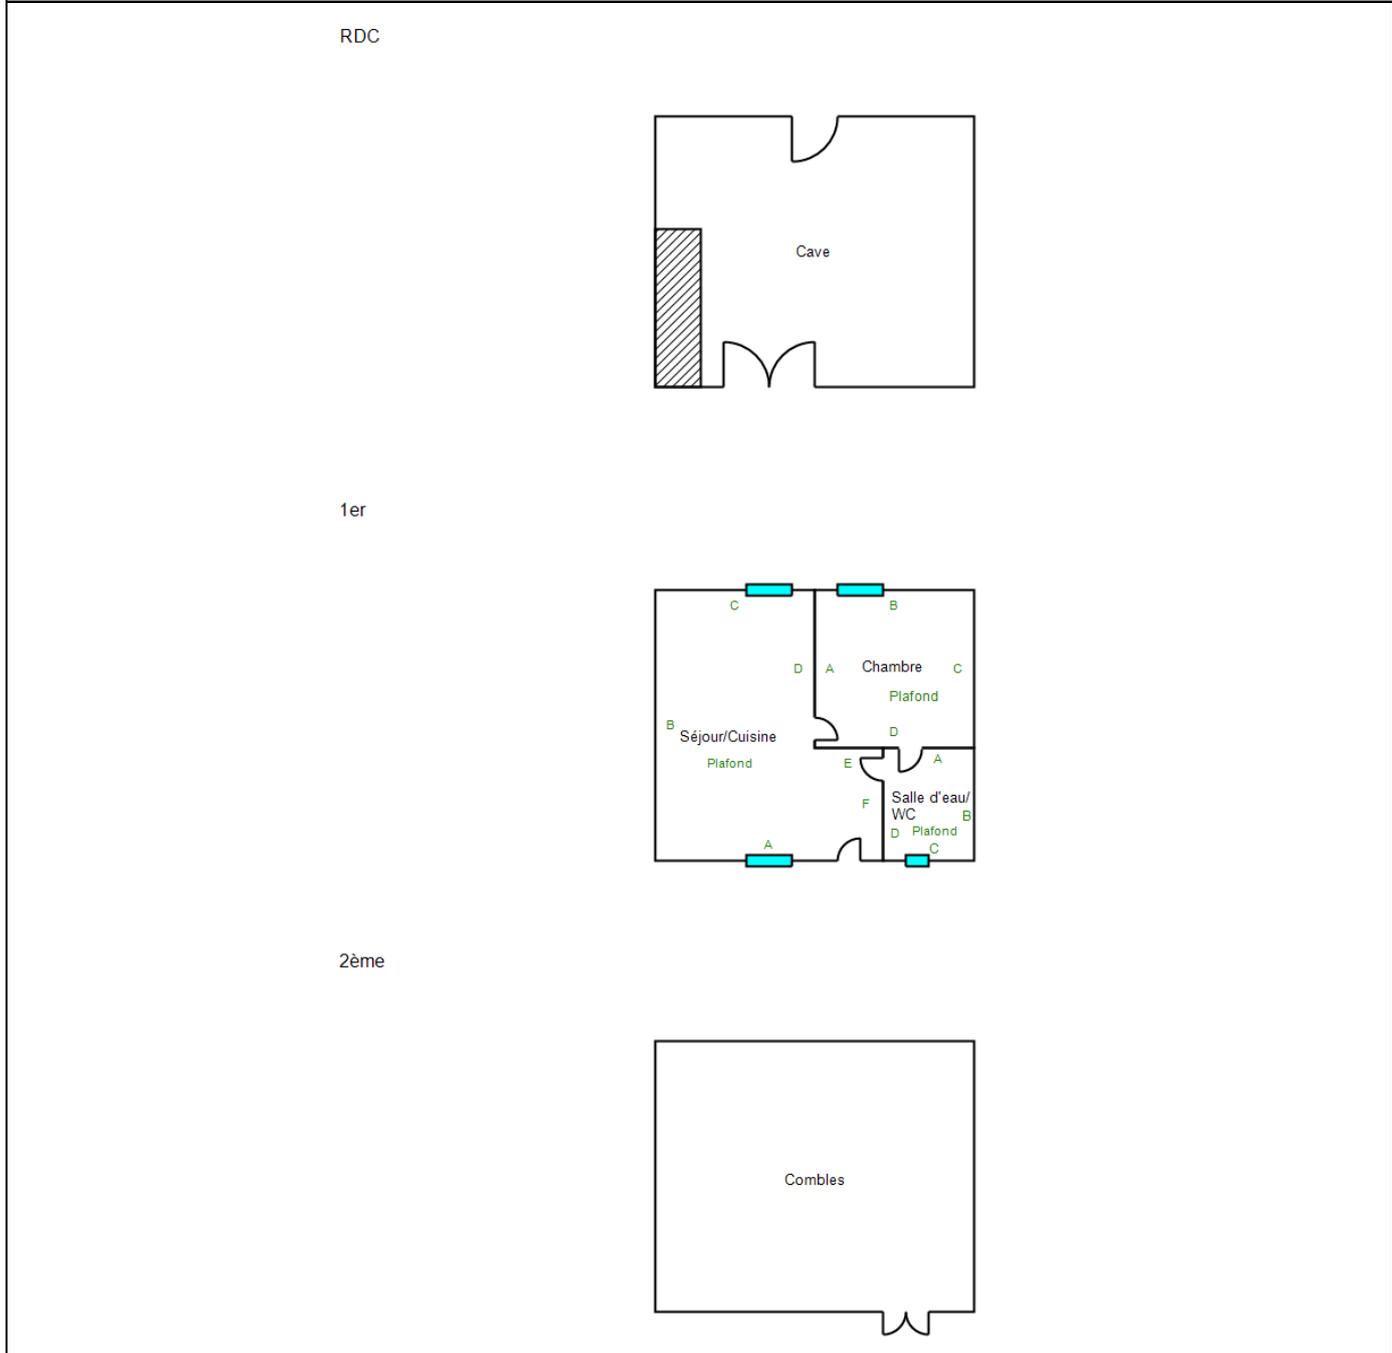
Croquis N°1

5 CROQUIS

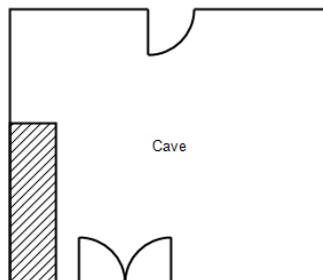
RDC

PLANCHE DE REPERAGE USUEL				Adresse de l'immeuble :	5 impasse du Vieux Bourg 24210 AZERAT
N° dossier :	PASSERIEUX 6656 28.06.21				
N° planche :	1/1	Version :	0	Type :	Croquis
Origine du plan :	EX'IM
