DOSSIER DE DIAGNOSTICS TECHNIQUES

Référence : LABATTUT 6509 19.05.21

Bien :	Maison individuelle
Adresse :	11 chemin de la Laurence 24290 MONTIGNAC
Numéro de lot :	Sans objet
Référence Cadastre :	NC

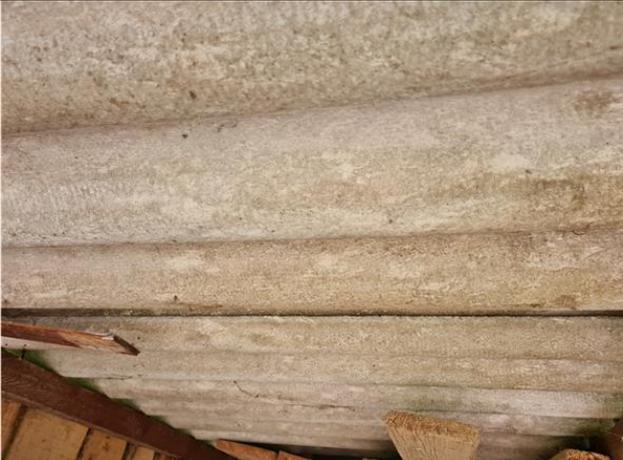
ELEMENT : Couverture		
Nom du client	Numéro de dossier	Pièce ou local
LABATTUT	LABATTUT 6509 19.05.21	RDC - Appentis n°2
Matériau	Date de prélèvement	Nom de l'opérateur
Amiante ciment	/	JOFFRE Aurélien
Localisation		Résultat
Couverture - Plafond		Présence d'amiante
Résultat de la grille d'évaluation		
Evaluation périodique		
Emplacement

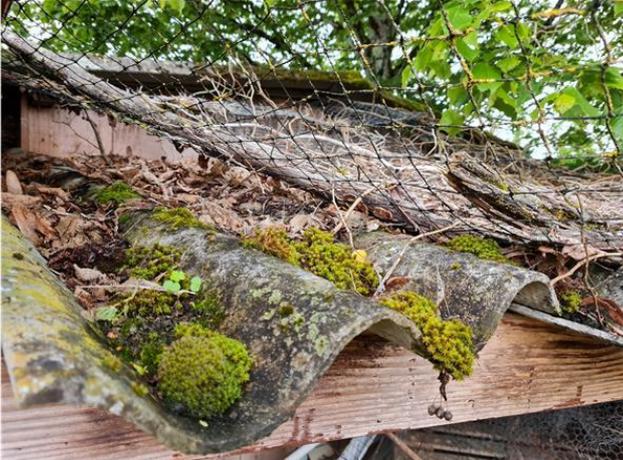
ELEMENT : Couverture		
Nom du client	Numéro de dossier	Pièce ou local
LABATTUT	LABATTUT 6509 19.05.21	RDC - Préau
Matériau	Date de prélèvement	Nom de l'opérateur
Amiante ciment	/	JOFFRE Aurélien
Localisation		Résultat
Couverture - Plafond		Présence d'amiante
Résultat de la grille d'évaluation		
Evaluation périodique		
Emplacement

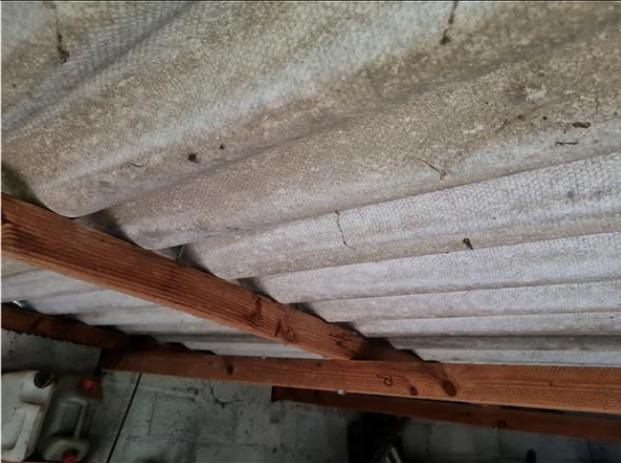
ELEMENT : Couverture		
Nom du client	Numéro de dossier	Pièce ou local
LABATTUT	LABATTUT 6509 19.05.21	RDC - Débarras
Matériau	Date de prélèvement	Nom de l'opérateur
Amiante ciment	/	JOFFRE Aurélien
Localisation		Résultat
Couverture - Plafond		Présence d'amiante
Résultat de la grille d'évaluation		
Evaluation périodique		
Emplacement

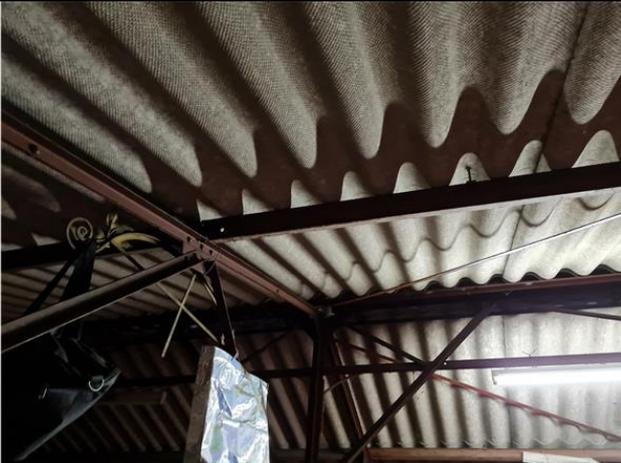
ELEMENT : Couverture		
Nom du client	Numéro de dossier	Pièce ou local
LABATTUT	LABATTUT 6509 19.05.21	1er - Combles
Matériau	Date de prélèvement	Nom de l'opérateur
Amiante ciment	/	JOFFRE Aurélien
Localisation		Résultat
Couverture - Plafond		Présence d'amiante
Résultat de la grille d'évaluation		
Evaluation périodique		
Emplacement

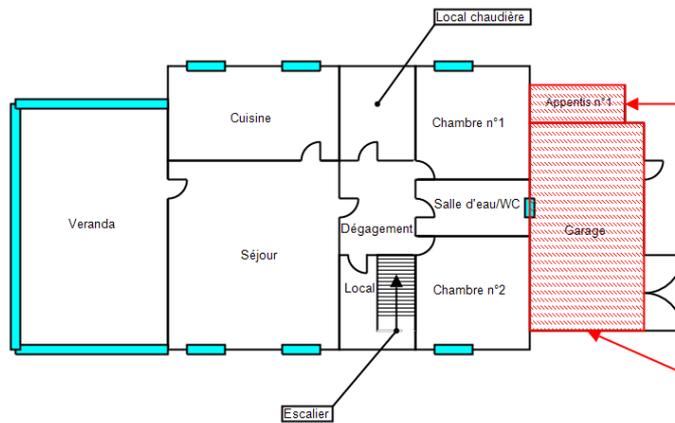
RDC

PLANCHE DE REPERAGE USUEL			
N° dossier :	LABATTUT 6509 19.05.21		
N° planche :	1/2	Version : 0	Type : Croquis
Adresse de l'immeuble :	11 chemin de la Laurence 24290 MONTIGNAC		
Origine du plan :	EX'IM		Bâtiment – Niveau : Croquis N°1

Couverture
Amiante ciment

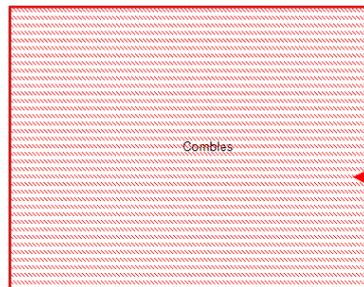
1er

Couverture
Amiante ciment
