DOSSIER DE DIAGNOSTIC TECHNIQUE

ETABLI LE MARDI 24 MAI 2022

PROPRIETAIRE	ADRESSE DES LOCAUX VISITES
M. et Mme ALLONIER 1 Place Eugène Priouzeau 24210 LA BACHELLERIE	MAISON 1 PLACE EUGENE PRIOUZEAU 24210 LA BACHELLERIE

REF DOSSIER : ATPEZ-22-1114

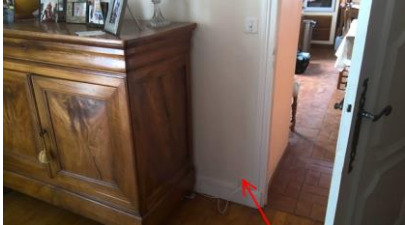
N° Article (1)	Libellé des anomalies	Mesure compensatoire correctement mise en œuvre	
		Article (2)	Libellé (3)
B3.3.04a	La CONNEXION à la LIAISON EQUIPOTENTIELLE principale d'au moins une CANALISATION métallique de gaz, d'eau, de chauffage central de conditionnement d'air, ou d'un élément CONDUCTEUR de la structure porteuse du bâtiment n'est pas assurée (résistance de continuité > 2 ohms) .		
B3.3.05b1	La section du conducteur principal de protection est insuffisante.		
B3.3.06a1	Au moins un socle de prise de courant ne comporte pas de broche de terre.

B3.3.06a2	Au moins un socle de prise de courant comporte une broche de terre non reliée à la terre.		
B3.3.06a3	Au moins un CIRCUIT (n'alimentant pas des socles de prises de courant) n'est pas relié à la terre.

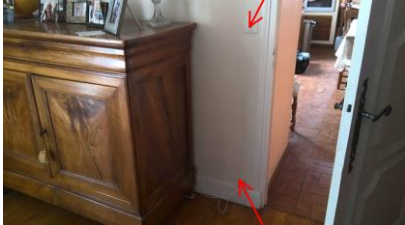
N° Article (1)	Libellé des anomalies	Mesure compensatoire correctement mise en œuvre	
		Article (2)	Libellé (3)
B8.3a	L'installation comporte au moins un MATERIEL ELECTRIQUE vétuste.

B8.3d	L'installation comporte au moins un CONDUCTEUR ACTIF dont le diamètre est < 12/10 mm (1,13 mm²).

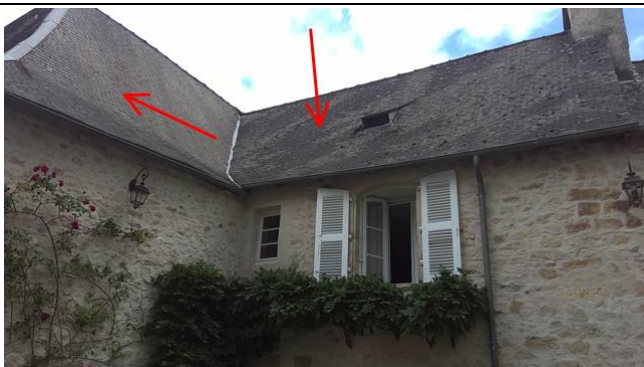
**001 : Ardoises fibro-ciment
Grenier**

No de dossier	ATPEZ-22-1114
Date de l'évaluation	23/05/2022
Bâtiment	Maison
Local ou zone homogène	Grenier
Destination déclarée du local	Grenier
N° de repérage	Matériau
001	Ardoises fibro-ciment

Type de recommandation	Conclusion en application des dispositions de l'article R. 1334-27
EP	évaluation périodique

- Contrôle périodique** de l'état de conservation de ces matériaux et produits dans les conditions prévues à l'article R. 1334-27 ; ce contrôle est effectué dans **un délai maximal de trois ans** à compter de la date de remise au propriétaire des résultats du contrôle, ou à l'occasion de toute modification substantielle de l'ouvrage ou de son usage ;
- Surveillance du niveau d'empoussièrément** dans l'atmosphère par un organisme agréé en microscopie électronique à transmission, selon les modalités prévues à l'article R. 1334-18 ;
- Travaux** de confinement ou de retrait de l'amiante, selon les modalités prévues au dernier alinéa de l'article R. 1334-18. **Les travaux doivent être engagés dans un délai de 1 an** à compter de la date de remise au propriétaire des résultats du contrôle.
