# DOSSIER DE DIAGNOSTIC TECHNIQUE

ETABLI LE VENDREDI 20 AOUT 2021

PROPRIETAIRE	ADRESSE DES LOCAUX VISITES
M. et Mme NORMAN Meuil 24590 SALIGNAC EYVIGUES	MAISON MEUIL 24590 SALIGNAC EYVIGUES

REF DOSSIER : ATPEGZ-21-1768

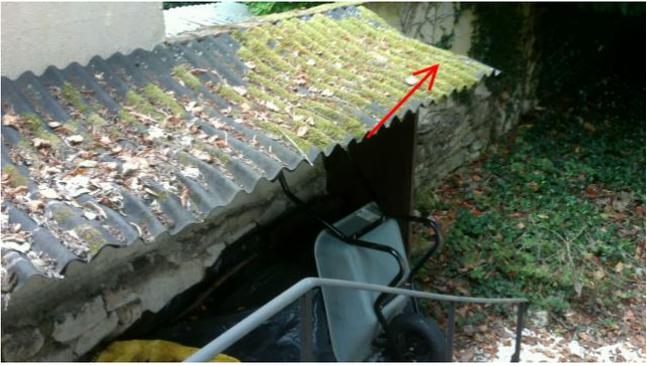
- ✓ **Produit ou matériau en attente du résultat de l'analyse des échantillons prélevés.**
  - *Revetement bitumineux (liste B)(Appentis)*

001 : Revêtement bitumineux  
Appentis/Appentis - PRE:001

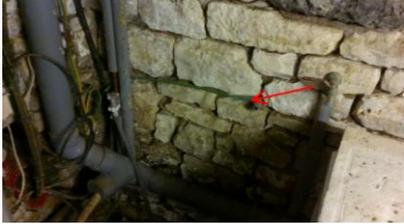
### N° Fiche : B3 Prise de terre et installation de mise à la terre

N° Article (1)	Libellé des anomalies	Mesure compensatoire correctement mise en œuvre	
		Article (2)	Libellé (3)
B3.3.01b	<p>Une canalisation métallique de liquide ou de gaz est utilisée comme prise de terre. (Cave)</p>

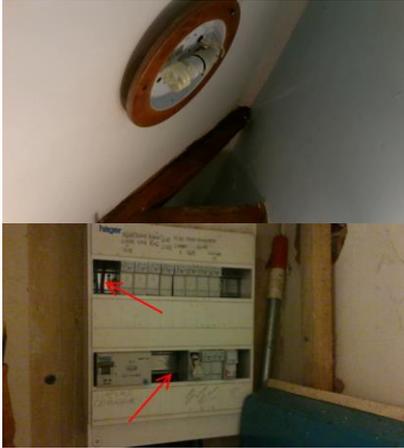
### N° Fiche : B7 Matériels présentant des risques de contact direct avec des éléments sous tension

N° Article (1)	Libellé des anomalies	Mesure compensatoire correctement mise en œuvre	
		Article (2)	Libellé (3)
B7.3a	<p>L'ENVELOPPE d'au moins un matériel est manquante ou détériorée. (Salle d'eau)</p>
