## Résumé de l'expertise n° Temp\_2022\_01\_28\_11\_04\_35

Adresse : ..... **3 rue des Anciens combattants**

Commune : ..... **24580 ROUFFIGNAC ST CERNIN DE REILHAC**

## Rapport de l'état relatif à la présence de termites dans le bâtiment

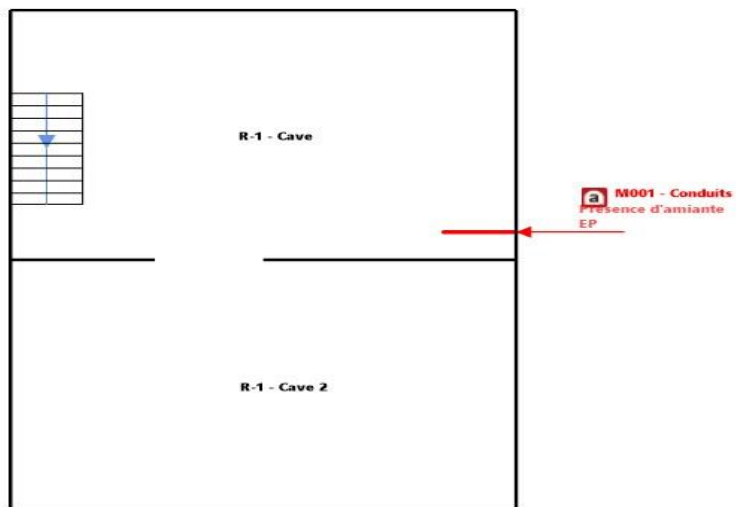
7.1 - Annexe - Schéma de repérage

Localisation	Identifiant + Description	Conclusion (justification)	Etat de conservation** et préconisations*
R-1 - Cave	Identifiant: M001-M001 Description: Conduits Liste selon annexe.13-9 du CSP: B	Présence d'amiante (Sur décision de l'opérateur)	Matériau non dégradé  <b>Résultat EP**</b>  <b>Préconisation :</b> Il est recommandé de réaliser une évaluation périodique.

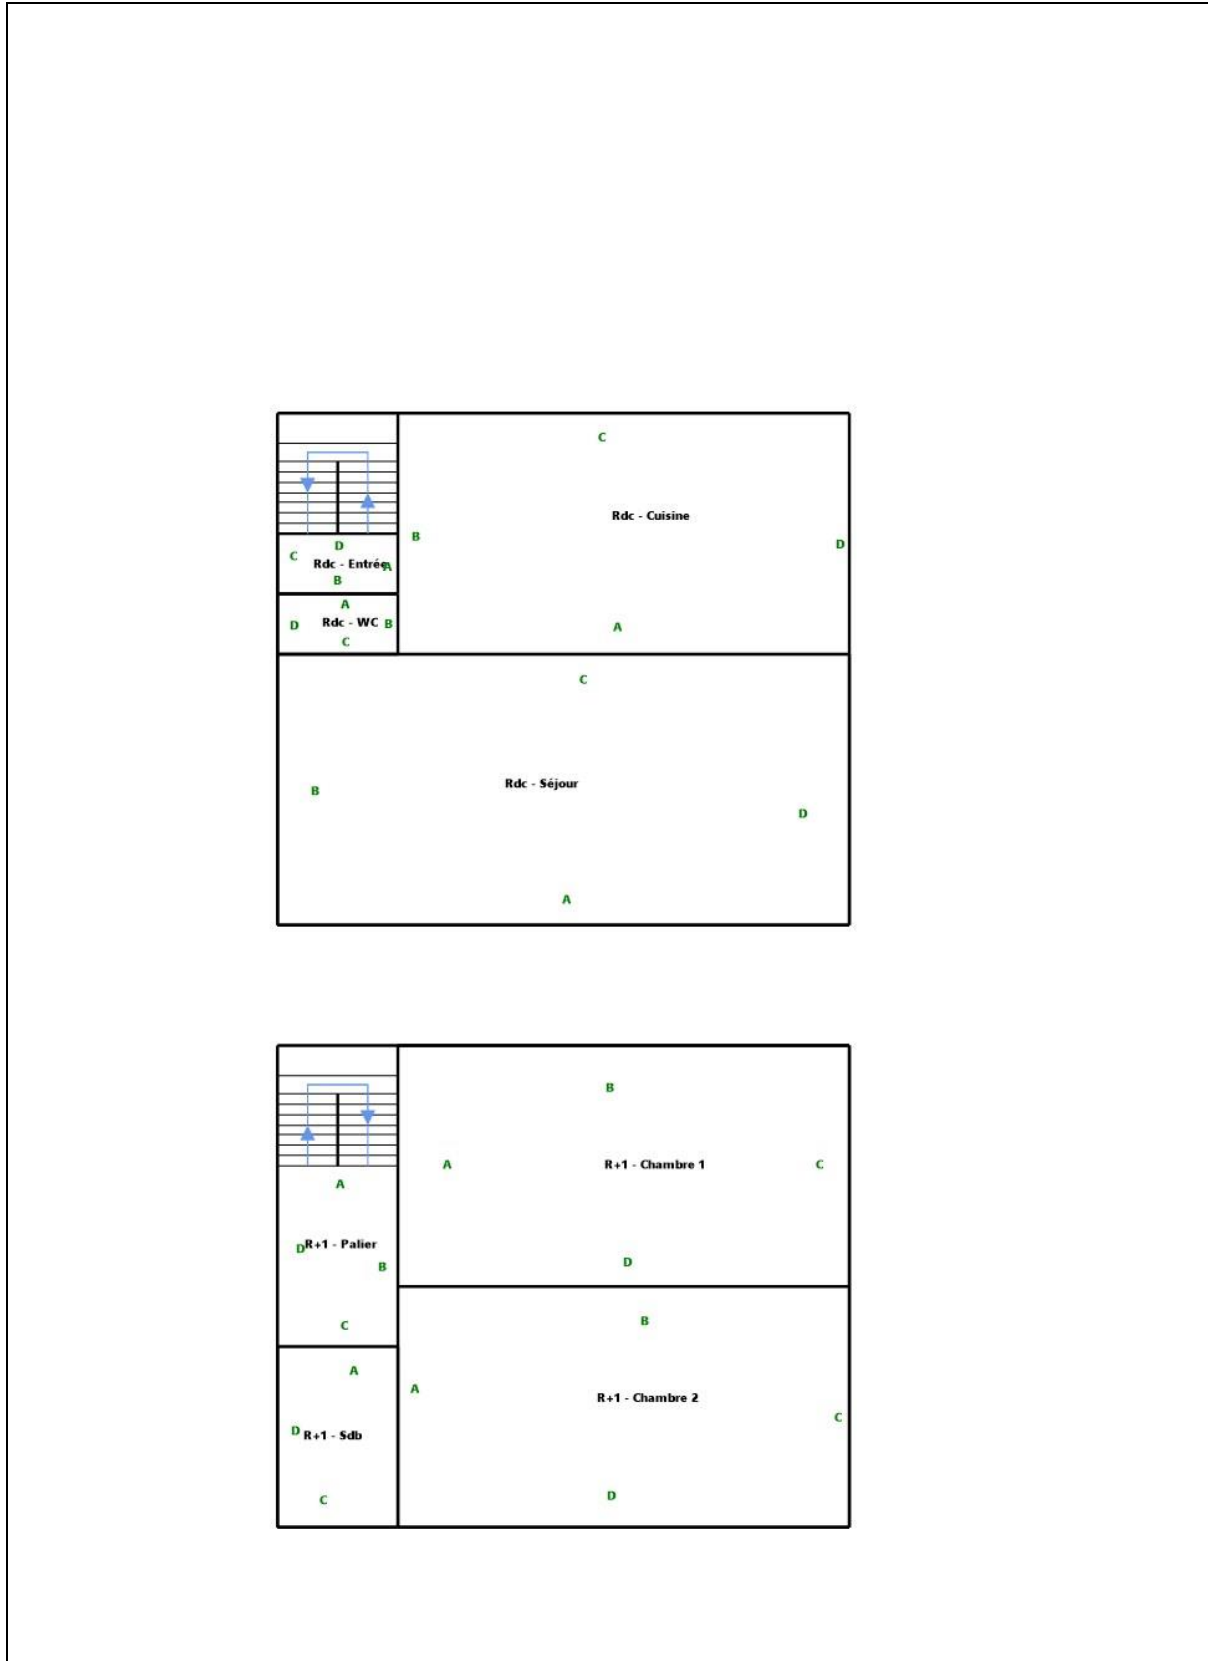
Localisation des mesures sur croquis de repérage

**Du fait de la présence de revêtements contenant du plomb au-delà des seuils en vigueur et de la nature des dégradations constatées (non dégradé, non visible, état d'usage) sur certaines unités de diagnostic, le propriétaire doit veiller à l'entretien des revêtements recouvrant les unités de diagnostic de classe 1 et 2, afin d'éviter leur dégradation future.**

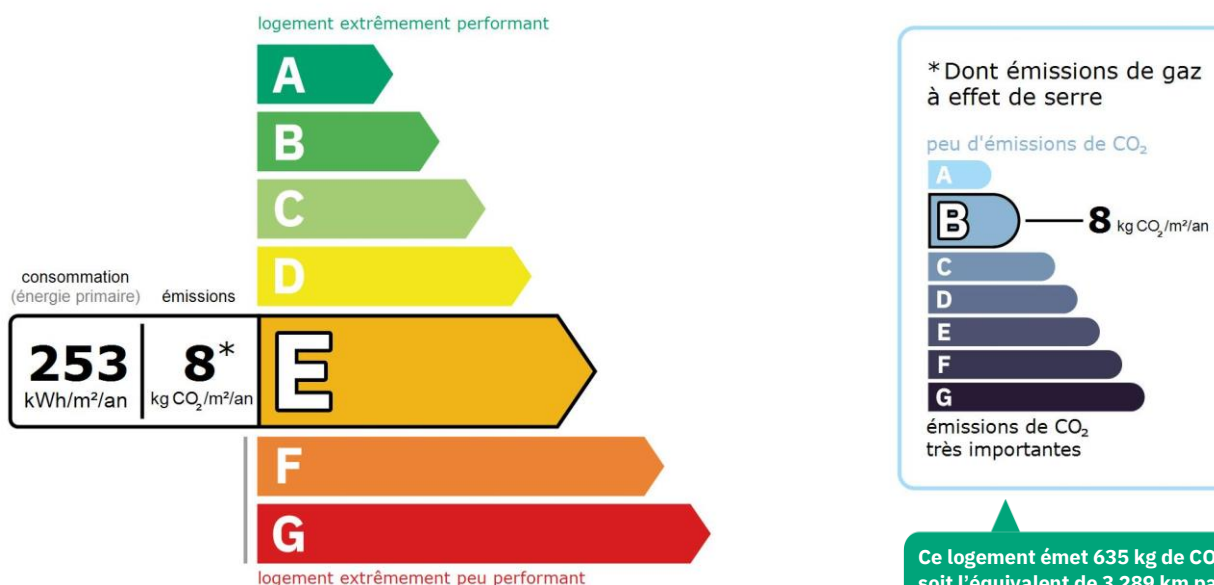
## Performance énergétique et climatique

Le niveau de consommation énergétique dépend de l'isolation du logement et de la performance des équipements. Pour l'améliorer, voir pages 4 à 6

Ce logement émet 635 kg de CO<sub>2</sub> par an, soit l'équivalent de 3 289 km parcourus en voiture. Le niveau d'émissions dépend principalement des types d'énergies utilisées (bois, électricité, gaz, fioul, etc.)
