Dossier Technique Immobilier

Numéro de dossier : TR-1181
 Date du repérage : 25/06/2021
 Opérateur : REAU Thibault
 Téléphone de l'opérateur : 07.71.07.83.62

Département : ... **Dordogne**
 Adresse : **La Saladie**
 Commune : **24290 Montignac (France)**
Section cadastrale BD, Parcelle
numéro 77 / 76 / 78

Résumé de l'expertise n° TR-1181

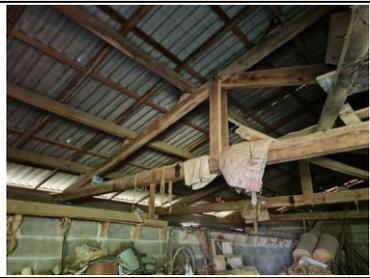
<p>Photo n° PhA001 Localisation : Extérieur - Grange 2 Ouvrage : Toitures Partie d'ouvrage : Accessoires de couvertures (fibres-ciment) Description : Accessoires de couvertures (fibres-ciment) Localisation sur croquis : ZPSO-001</p>
---	---

Localisation	Identifiant + Description	Conclusion (justification)	Etat de conservation** et préconisations*
Extérieur - Grange 2	<p><u>Identifiant:</u> ZPSO-001</p> <p><u>Description:</u> Accessoires de couvertures (fibres-ciment)</p> <p><u>Composant de la construction:</u> Toitures</p> <p><u>Partie à sonder:</u> Accessoires de couvertures (fibres-ciment)</p> <p><u>Liste selon annexe.13-9 du CSP:</u> B</p> <p><u>Localisation sur croquis:</u> ZPSO-001</p>	Présence d'amiante (sur jugement de l'opérateur)	<p>Matériau non dégradé</p> <p>Résultat EP**</p> <p>Préconisation : Il est recommandé de réaliser une évaluation périodique.</p>

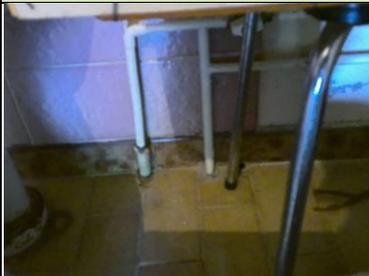
Points de contrôle ⁽³⁾ (selon la norme)	Anomalies observées (A1 ⁽⁴⁾ , A2 ⁽⁵⁾ , DGI ⁽⁶⁾ , 32c ⁽⁷⁾)	Libellé des anomalies et recommandations	Photos
C.2 - 5 Tuyauteries fixes - Espace annulaire	A1	L'espace annulaire de la canalisation de gaz à la pénétration dans l'habitation n'est pas obturé. Remarques : Obturer correctement l'espace annulaire

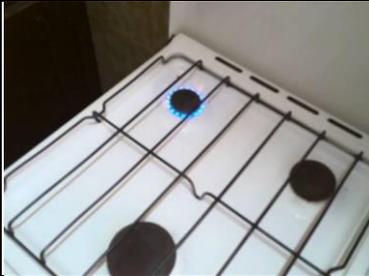
C.15 - 20.1 Ventilation du local - Sortie d'air	A1	Le local équipé ou prévu pour un appareil d'utilisation n'est pas pourvu de sortie d'air. (Cuisinière CHAPPEE Cuisinière 3 feux) Remarques : Créer une sortie d'air directe ou indirecte	
D.1 - A Appareils de cuisson	A1	La flamme d'au moins un brûleur de l'appareil de cuisson est jaune, charbonne ou décolle partiellement : faire vérifier le réglage du ou des brûleurs concernés au plus tôt par une personne compétente (installateur ou SAV). (Cuisinière CHAPPEE Cuisinière 3 feux) Remarques : Présence d'une flamme jaune, qui charbonne ou décolle partiellement ; Faire intervenir un installateur gaz qualifié afin de régler l'appareil de cuisson

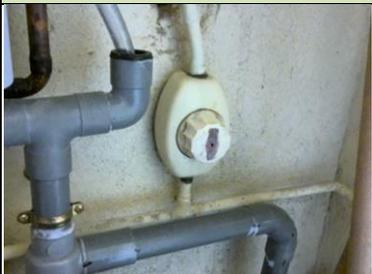
Points de contrôle ⁽³⁾ (selon la norme)	Anomalies observées (A1 ⁽⁴⁾ , A2 ⁽⁵⁾ , DGI ⁽⁶⁾ , 32c ⁽⁷⁾)	Libellé des anomalies et recommandations	Photos
C.7 - 8a2 Robinet de commande d'appareil	A1	<p>Au moins un robinet de commande d'appareil n'est pas accessible. (Cuisinière BRANDT Cuisinière 4 feux)</p> <p>Remarques : Faire déplacer le robinet de commande par un installateur gaz qualifié afin de le rendre accessible dans la pièce</p>

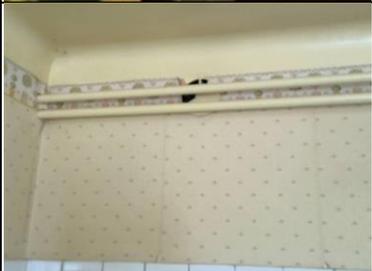
C.15 - 20.4 Ventilation du local - Sortie d'air	A1	<p>Le dispositif de la sortie d'air du local équipé ou prévu pour un appareil d'utilisation est obturable. (Cuisinière BRANDT Cuisinière 4 feux)</p> <p>Remarques : Remplacer la sortie d'air obturable par une sortie d'air non obturable (La prise en compte de la hotte comme sortie d'air n'est pas vérifiable, hotte non démontable)</p>

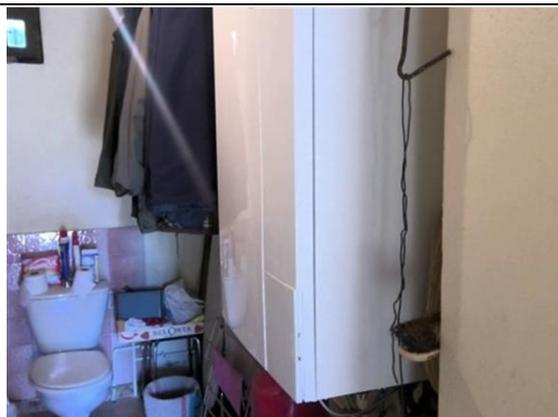
Photo n° PhGaz001
Localisation : Wc
Chaudière ATLANTIC (Type : Etanche)

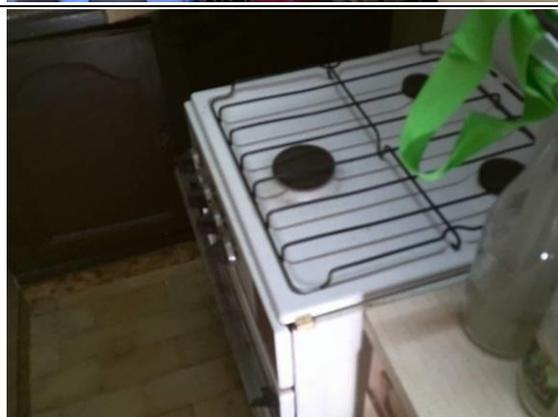
Photo n° PhGaz003
Localisation : Coin cuisine
Cuisinière CHAPPEE (Type : Non raccordé)

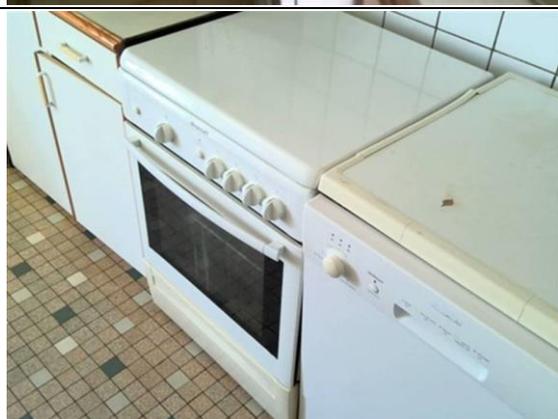
Photo n° PhGaz005
Localisation : Cuisine
Cuisinière BRANDT (Type : Non raccordé)

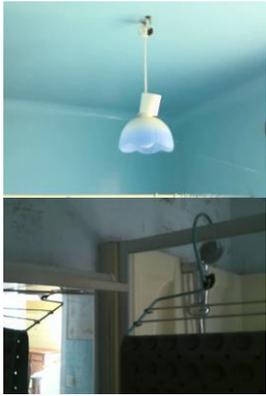
N° Article (1)	Libellé et localisation (*) des anomalies	N° Article (2)	Libellé des mesures compensatoires (3) correctement mises en œuvre	Photos
B6.3.1 a	Local contenant une baignoire ou une douche : l'installation électrique ne répond pas aux prescriptions particulières appliquées à ce local (adéquation entre l'emplacement où est installé le matériel électrique et les caractéristiques de ce dernier – respect des règles de protection contre les chocs électriques liées aux zones). Remarques : Luminaire de classe inconnue en zone 2 et conducteur accessible depuis zone d'eau
