DOSSIER DE DIAGNOSTIC TECHNIQUE

ETABLI LE MARDI 31 MAI 2022

PROPRIETAIRE	ADRESSE DES LOCAUX VISITES
SCI LES PARMERIES Représenté par M TAHAR Les Parmeries 24370 CARLUX	MAISON LES PARMERIES 24370 CARLUX

REF DOSSIER : ATEZ-22-1142-1

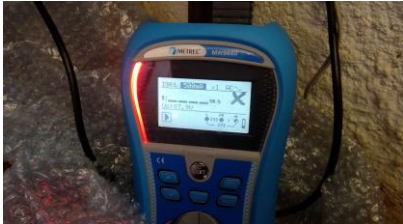
N° Article (1)	Libellé des anomalies	Mesure compensatoire correctement mise en œuvre	
		Article (2)	Libellé (3)
B2.3.1h	<p>Au moins un dispositif de protection différentielle ne fonctionne pas pour son seuil de déclenchement.</p>

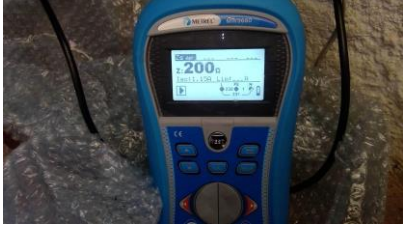
N° Article (1)	Libellé des anomalies	Mesure compensatoire correctement mise en œuvre	
		Article (2)	Libellé (3)
B3.3.01d	<p>La valeur de la résistance de la prise de terre n'est pas adaptée au courant différentiel résiduel (sensibilité) du ou des dispositifs différentiels protégeant l'ensemble de l'installation électrique. <i>Pour un différentiel dont la sensibilité est à 500 mA, la valeur maximale admissible de la résistance de terre est de 100 Ohms</i></p>

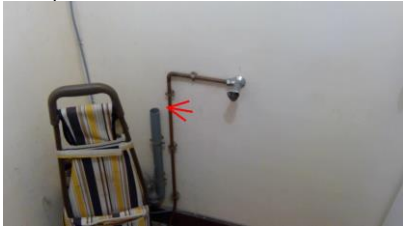
B3.3.04a	<p>La CONNEXION à la LIAISON EQUIPOTENTIELLE principale d'au moins une CANALISATION métallique de gaz, d'eau, de chauffage central de conditionnement d'air, ou d'un élément CONDUCTEUR de la structure porteuse du bâtiment n'est pas assurée (résistance de continuité > 2 ohms) . <i>incomplète</i></p>

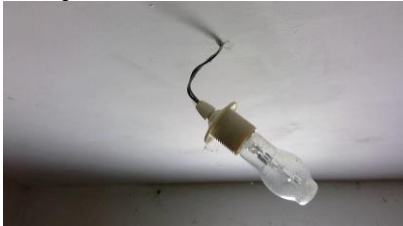
N° Article (1)	Libellé des anomalies	Mesure compensatoire correctement mise en œuvre	
		Article (2)	Libellé (3)
B3.3.06a3	<p>Au moins un CIRCUIT (n'alimentant pas des socles de prises de courant) n'est pas relié à la terre. <i>Eclairage</i></p>

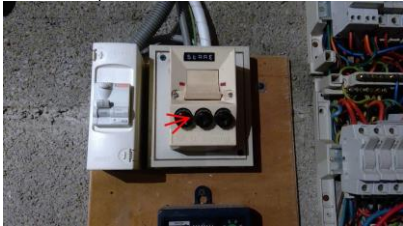
N° Article (1)	Libellé des anomalies	Mesure compensatoire correctement mise en œuvre	
		Article (2)	Libellé (3)
B4.3b	<p>Le type d'au moins un FUSIBLE ou un DISJONCTEUR n'est plus autorisé (fusible à tabatière, à broches rechargeables, COUPE-CIRCUIT A FUSIBLE de type industriel, DISJONCTEUR réglable en courant protégeant des CIRCUITS terminaux).</p>

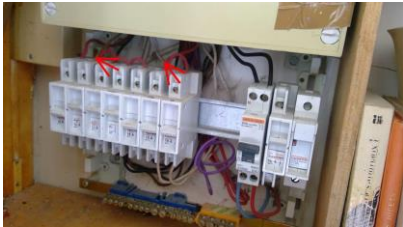
B4.3f3	<p>A l'intérieur du tableau, la section d'au moins un conducteur alimentant les dispositifs de protection n'est pas adaptée au courant de réglage du disjoncteur de branchement.</p>

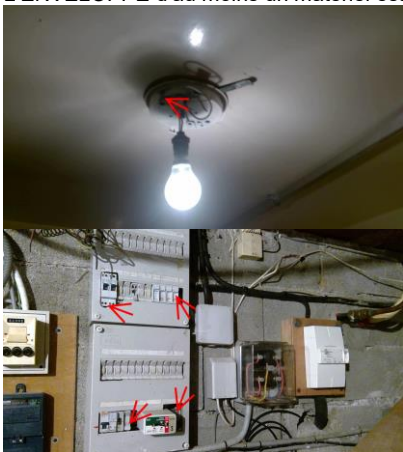
N° Article (1)	Libellé des anomalies	Mesure compensatoire correctement mise en œuvre	
		Article (2)	Libellé (3)
B7.3a	<p>L'ENVELOPPE d'au moins un matériel est manquante ou détériorée.</p>

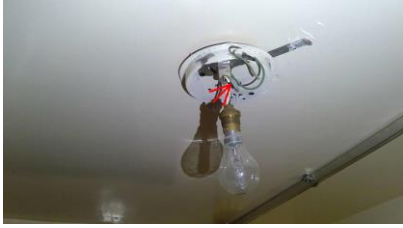
N° Article (1)	Libellé des anomalies	Mesure compensatoire correctement mise en œuvre	
		Article (2)	Libellé (3)
B8.3e	<p>Au moins un CONDUCTEUR isolé n'est pas placé sur toute sa longueur dans un conduit, une goulotte, une plinthe ou une huisserie, en matière isolante ou métallique, jusqu'à sa pénétration dans le MATERIEL ELECTRIQUE qu'il alimente.</p>

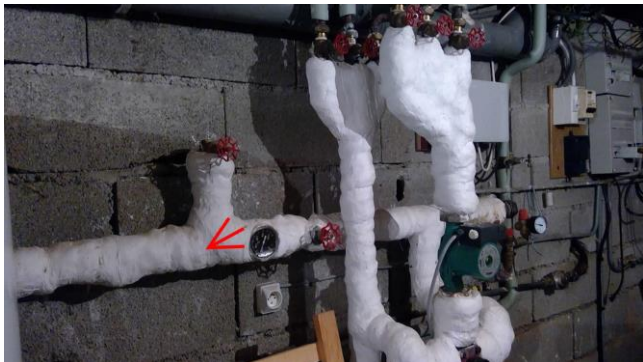
001 : Calorifugeages
Chaufferie - PRE:GD001

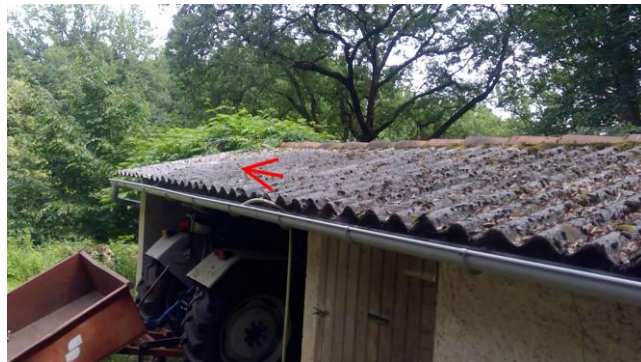
002 : amiante ciment
Annexes/Garage

No de dossier	ATEZ-22-1142-1
Date de l'évaluation	31/05/2022
Bâtiment	Maison
Local ou zone homogène	Garage
Destination déclarée du local	Garage
N° de repérage	Matériau
002	amiante ciment

Type de recommandation	Conclusion en application des dispositions de l'article R. 1334-27
AC1	action corrective de premier niveau

AC1 : procéder à une remise en état limitée au remplacement, au recouvrement ou à la protection des seuls éléments dégradés. Faire appel à une entreprise certifiée pour le retrait ou le confinement. L'action corrective de premier niveau consiste à :

- Rechercher les causes de la dégradation et définir les mesures correctives appropriées pour les supprimer ;
- Procéder à la mise en œuvre de ces mesures correctives afin d'éviter toute nouvelle dégradation et, dans l'attente, prendre les mesures de protection appropriées afin de limiter le risque de dispersion des fibres d'amiante ;
- Veiller à ce que les modifications apportées ne soient pas de nature à aggraver l'état des autres matériaux et produits contenant de l'amiante restant accessibles dans la même zone ;
- Contrôler périodiquement que les autres matériaux et produits restant accessibles ainsi que, le cas échéant, leur protection demeurent en bon état de conservation.

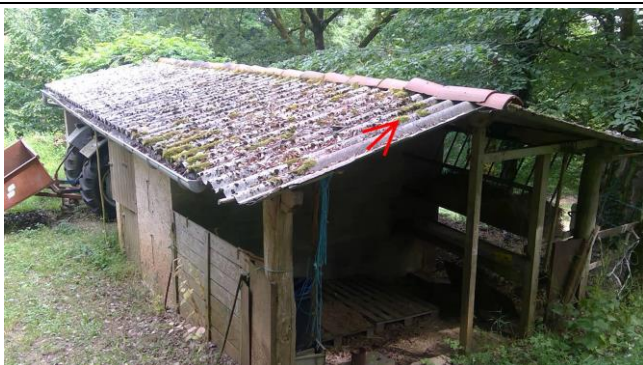
003 : amiante ciment
Annexes/Bergerie

Grille des critères d'évaluation de l'état de conservation du matériau de la liste B	
No de dossier	ATEZ-22-1142-1
Date de l'évaluation	31/05/2022
Bâtiment	Maison
Local ou zone homogène	Bergerie
Destination déclarée du local	Bergerie
N° de repérage	Matériau
003	amiante ciment

Type de recommandation	Conclusion en application des dispositions de l'article R. 1334-27
AC1	action corrective de premier niveau
