DOSSIER DE DIAGNOSTIC TECHNIQUE

ETABLI LE JEUDI 12 MAI 2022

PROPRIETAIRE	ADRESSE DES LOCAUX VISITES
M. MOREL Didier 42 avenue Henry Barbusse 92700 COLOMBES	MAISON 200 ROUTE DE FAYARD - GENET 24330 BASSILLAC ET AUBEROCHE (BLIS ET BORN)

REF DOSSIER : ATEZ-PA-22-1043

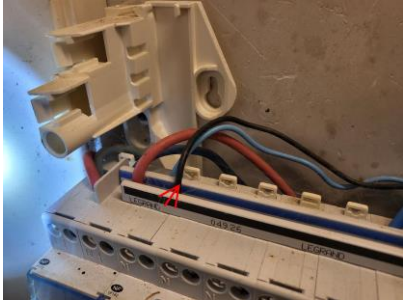
N° Fiche : B4 Dispositif de protection contre les surintensités adapté à la section des conducteurs sur chaque circuit

N° Article (1)	Libellé des anomalies	Mesure compensatoire correctement mise en œuvre	
		Article (2)	Libellé (3)
B4.3f3	<p>A l'intérieur du tableau, la section d'au moins un conducteur alimentant les dispositifs de protection n'est pas adaptée au courant de réglage du disjoncteur de branchement.</p>

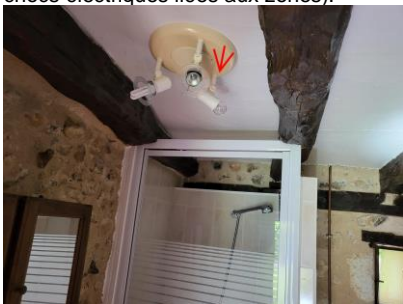
N° Fiche : B6 Respect des règles liées aux zones dans chaque local contenant une baignoire ou une douche

N° Article (1)	Libellé des anomalies	Mesure compensatoire correctement mise en œuvre	
		Article (2)	Libellé (3)
B6.3.1a	<p>Local contenant une baignoire ou une douche : l'installation électrique ne répond pas aux prescriptions particulières appliquées à ce local (adéquation entre l'emplacement où est installé le MATERIEL ELECTRIQUE et les caractéristiques de ce dernier – respect des règles de protection contre les chocs électriques liées aux zones).</p>

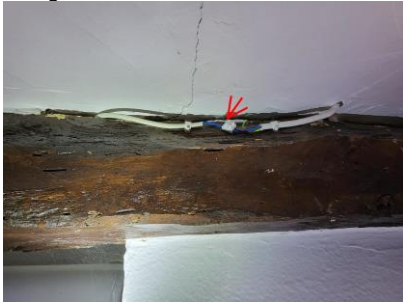
N° Fiche : B8 Matériels électriques vétustes ou inadaptés à l'usage

N° Article (1)	Libellé des anomalies	Mesure compensatoire correctement mise en œuvre	
		Article (2)	Libellé (3)
B8.3b	<p>L'installation comporte au moins un MATERIEL ELECTRIQUE inadapté à l'usage.</p>

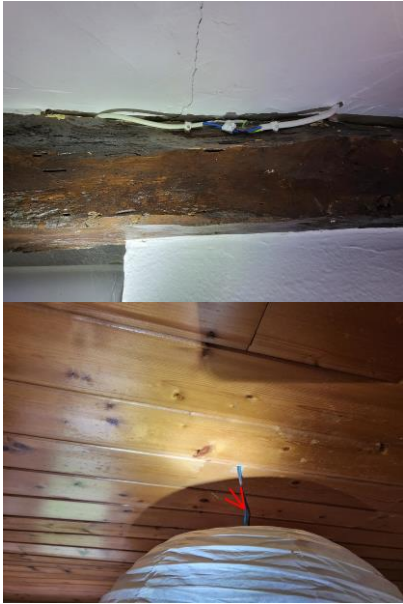
B8.3e	<p>Au moins un CONDUCTEUR isolé n'est pas placé sur toute sa longueur dans un conduit, une goulotte, une plinthe ou une huisserie, en matière isolante ou métallique, jusqu'à sa pénétration dans le MATERIEL ELECTRIQUE qu'il alimente.</p>
