# DOSSIER DE DIAGNOSTIC TECHNIQUE

ETABLI LE JEUDI 12 MAI 2022

PROPRIETAIRE	ADRESSE DES LOCAUX VISITES
M. MOREL Didier 42 avenue Henry Barbusse 92700 COLOMBES	MAISON 200 ROUTE DE FAYARD - GENET 24330 BASSILLAC ET AUBEROCHE (BLIS ET BORN)

REF DOSSIER : ATEZ-PA-22-1043

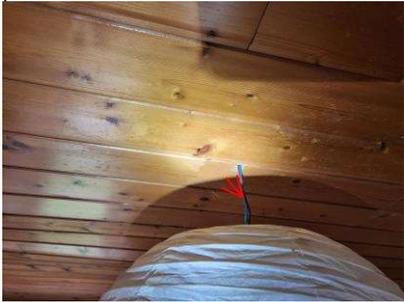
B3.3.06a3	Au moins un CIRCUIT (n'alimentant pas des socles de prises de courant) n'est pas relié à la terre.

B3.3.06.1	Alors que des socles de prise de courant ou des CIRCUITS de l'installation ne sont pas reliés à la terre, [B.3.3.6 a1), a2) a3)],, la mesure compensatoire suivante est correctement mise en oeuvre : • protection du (des) circuit (s) concerné (s) ou de l'ensemble de l'installation électrique par au moins un dispositif différentiel à haute sensibilité ≤ 30 mA.

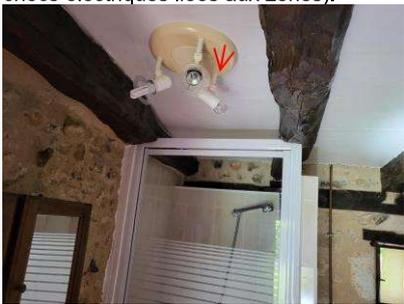
N° Article (1)	Libellé des anomalies	Mesure compensatoire correctement mise en œuvre	
		Article (2)	Libellé (3)
B6.3.1a	<p>Local contenant une baignoire ou une douche : l'installation électrique ne répond pas aux prescriptions particulières appliquées à ce local (adéquation entre l'emplacement où est installé le MATERIEL ELECTRIQUE et les caractéristiques de ce dernier – respect des règles de protection contre les chocs électriques liées aux zones).</p>

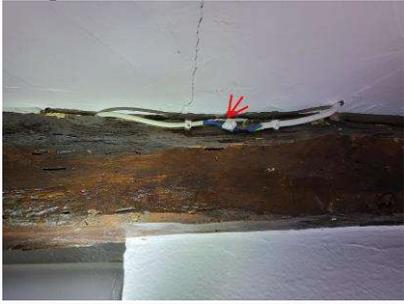
N° Article (1)	Libellé des anomalies	Mesure compensatoire correctement mise en œuvre	
		Article (2)	Libellé (3)
B8.3b	<p>L'installation comporte au moins un MATERIEL ELECTRIQUE inadapté à l'usage.</p>

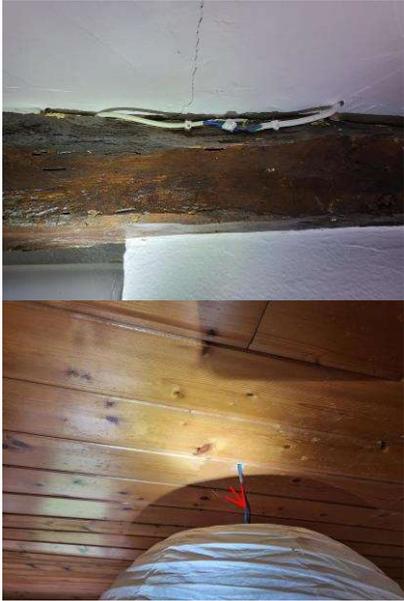
B8.3e	<p>Au moins un CONDUCTEUR isolé n'est pas placé sur toute sa longueur dans un conduit, une goulotte, une plinthe ou une huisserie, en matière isolante ou métallique, jusqu'à sa pénétration dans le MATERIEL ELECTRIQUE qu'il alimente.</p>

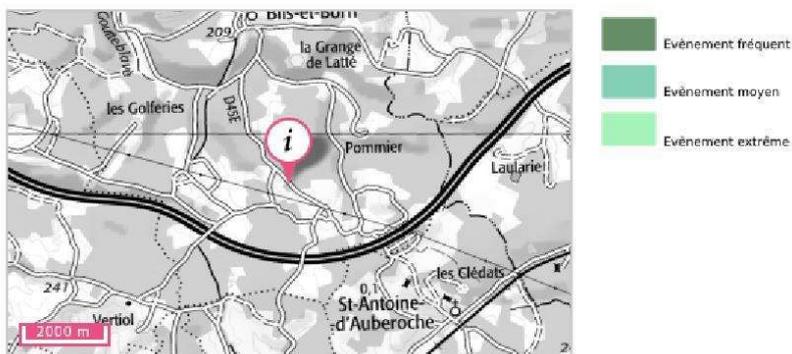
? Cette carte (Territoires à Risques importants d'Inondations – TRI) représente des zones pouvant être inondées. Ces zones sont déterminées soit en fonction d'un historique d'inondations passées soit en fonction de calculs. Trois périodes de temps sont ainsi retenues : événement fréquent, moyen, et extrême pour situer dans le temps la possibilité d'une inondation et sa force.

Nom du TRI	Aléa	Cours d'eau	Arrêté du préfet coordonnateur de bassin	Arrête stratégie locale	Arrêté préfet / parties prenantes	Arrêté d'approbation de la partie locale	Arrêté TRI national
PERIGUEUX	Inondation - Par une crue à débordement lent de cours d'eau		11/01/2013

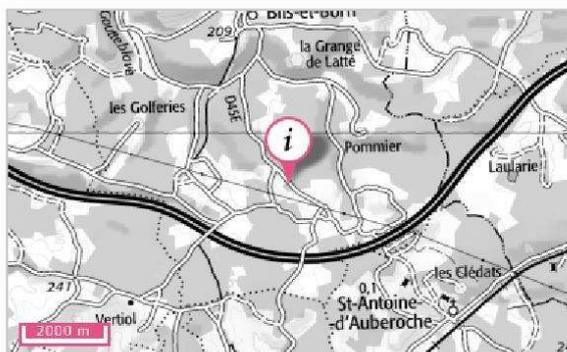
Le PPRN (Plan de Prévention des Risques Naturels) est un document réglementaire destiné à faire connaître les risques et réduire la vulnérabilité des personnes et des biens. Il délimite des zones exposées et définit des conditions d'urbanisme et de gestion des constructions futures et existantes dans les zones à risques. Il définit aussi des mesures de prévention, de protection et de sauvegarde.

PPR	Aléa	Prescrit le	Enquêté le	Approuvé le	Révisé le	Annexé au PLU le	Déprescrit / annulé / abrogé le	Révisé
24DDT2010004 - PPRI Manoïre	Inondation, Par une crue à débordement lent de cours d'eau	11/05/2010		06/04/2012			- / - / -	
24DDT20150057 - PPRI ISLE Amont et AUVEZERE	Inondation, Par une crue à débordement lent de cours d'eau	24/03/2015		27/12/2016			- / - / -	
24DDT20150059 - PPRI AGGLOMERATION DE PERIGUEUX	Inondation, Par une crue à débordement lent de cours d'eau	11/03/2015	06/09/2017	06/02/2018			- / - / -
