## REPERAGE AMIANTE

**Rapport de mission de repérage des matériaux et produits contenant de l'amiante pour l'établissement du constat établi à l'occasion de la vente d'un immeuble bâti**

**MAISON**  
**32 RUE DE JUILLET**  
**24290 MONTIGNAC**

### REF DOSSIER : ATPEGZ-23-1809

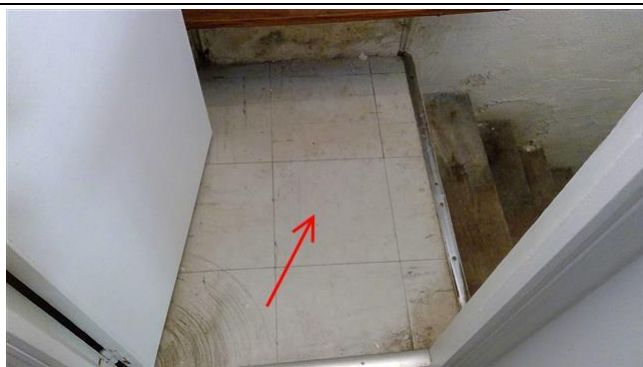
- ✓ **Produit ou matériau contenant de l'amiante sur jugement personnel de l'opérateur :**
  - Dalles de sol [liste B](Dégagement vers cave (niv:0))
  - amiante ciment [liste B](Cave (niv:-1))

*001 : Dalles de sol  
Dégagement vers cave  
Dégagement vers cave (niv:0)*

<b>Type de recommandation</b>	<b>Conclusion en application des dispositions de l'article R. 1334-27</b>
EP	Faire réaliser une évaluation périodique de l'état de conservation du Matériau ou produit

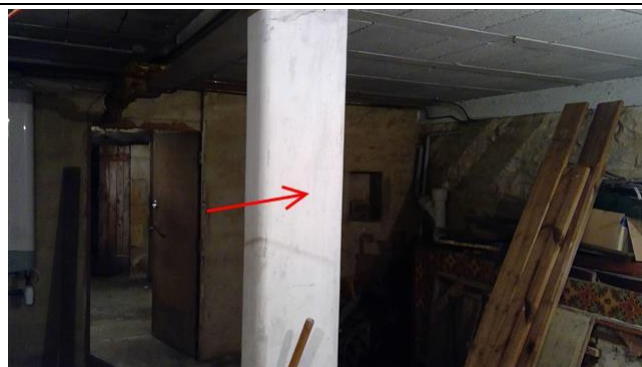
*002 : amiante ciment  
Cave  
Cave (niv:-1)*

Type de recommandation	Conclusion en application des dispositions de l'article R. 1334-27
EP	Faire réaliser une évaluation périodique de l'état de conservation du Matériau ou produit

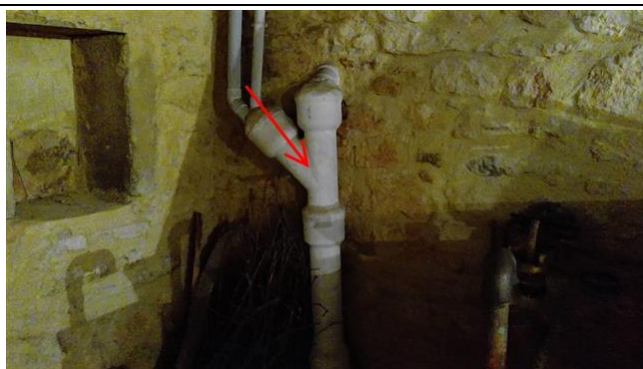
*003 : amiante ciment  
Cave  
Cave (niv:-1)*

Type de recommandation	Conclusion en application des dispositions de l'article R. 1334-27
EP	Faire réaliser une évaluation périodique de l'état de conservation du Matériau ou produit

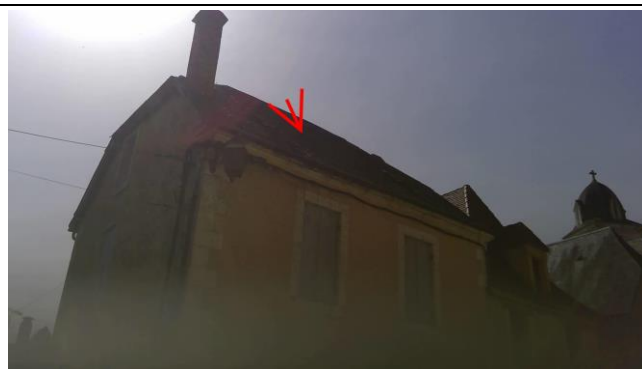
- ✓ **Produit ou matériau contenant de l'amiante en résultat d'analyse :**
  - Plaques ondulées en couverture [liste B](Grenier (niv:2))

N° prélèvement	Niv	Zone homogène	Eléments de la construction	N° Labo	Méthode	Présence amiante	Document laboratoire
<i>ML001</i>	<i>2</i>	<i>Grenier</i>	<i>Plaques ondulées en couverture</i>	<i>23RB027756-001</i>	<i>MOLP</i>	<i>Présence de MPCA</i>	<i>Voir annexe en fin de document</i>

*004 : Plaques ondulées en couverture  
Grenier  
Grenier (niv:2) - PRE:ML001*

Type de recommandation	Conclusion en application des dispositions de l'article R. 1334-27
EP	Faire réaliser une évaluation périodique de l'état de conservation du Matériau ou produit

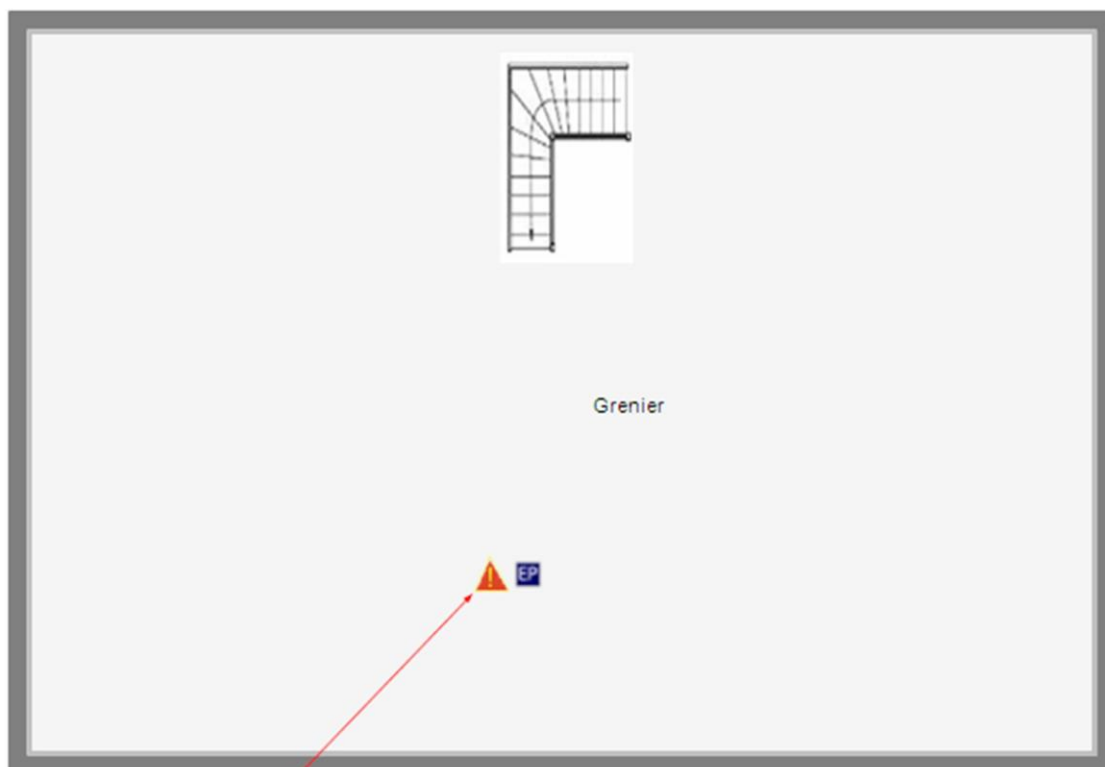
**M. et Mme GUILLOT**  
**Maison - 32 Rue de Juillet 24290 MONTIGNAC**  
**Niveau 2**

Grenier  
PRE-ML001  
Toitures, Plaques,  
ardoises, accessoires de  
couverture (composites,  
fibres-ciment), Plaques ond
