# DOSSIER DE DIAGNOSTICS TECHNIQUES

Référence : DELBOS 7843 09.06.22

<b>Bien :</b>	<b>Maison individuelle</b>
<b>Adresse :</b>	<b>107 route des Farges 24290 MONTIGNAC-LASCAUX</b>
<b>Numéro de lot :</b>	<b>Sans objet</b>
<b>Référence Cadastre :</b>	<b>NC</b>

RAPPORT N° DELBOS 7843 09.06.22

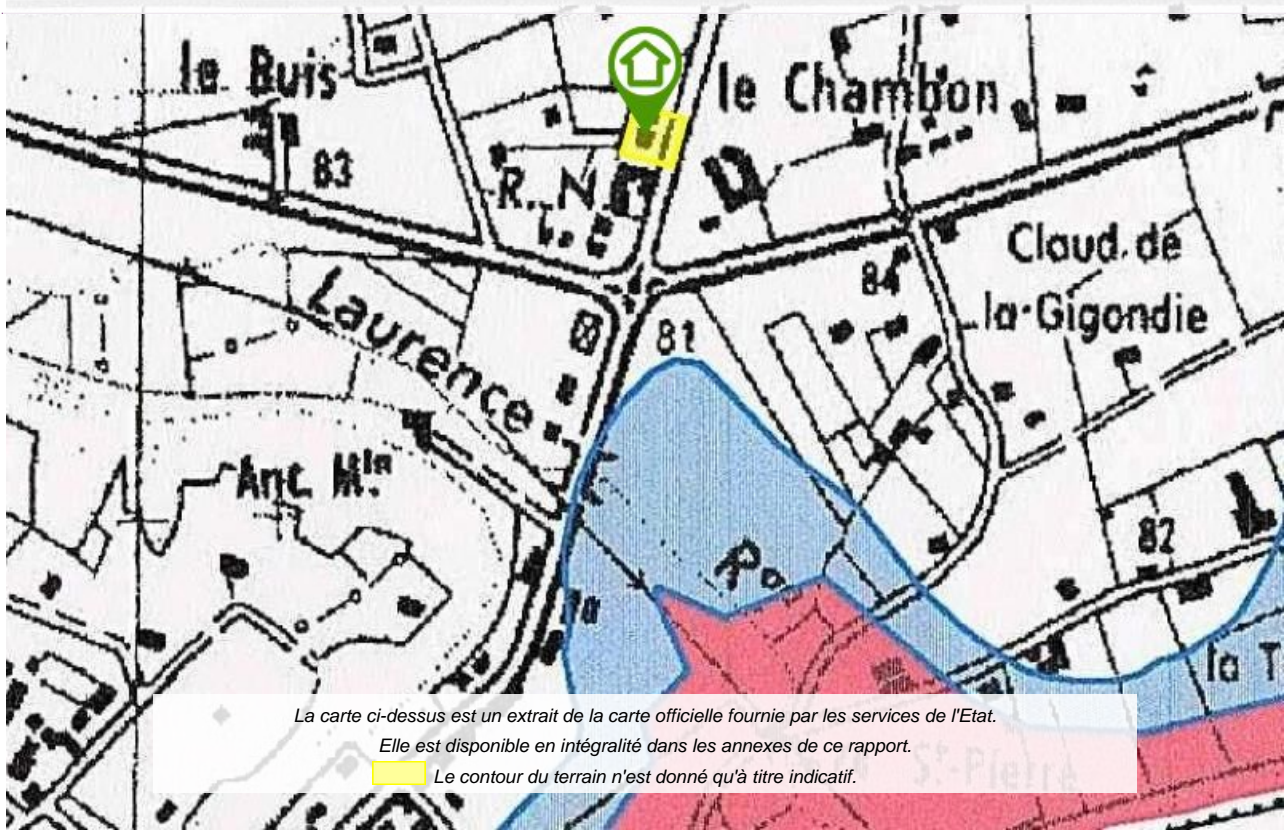
## Non concerné\*

\* L'immeuble n'est pas situé dans le périmètre d'une zone à risques

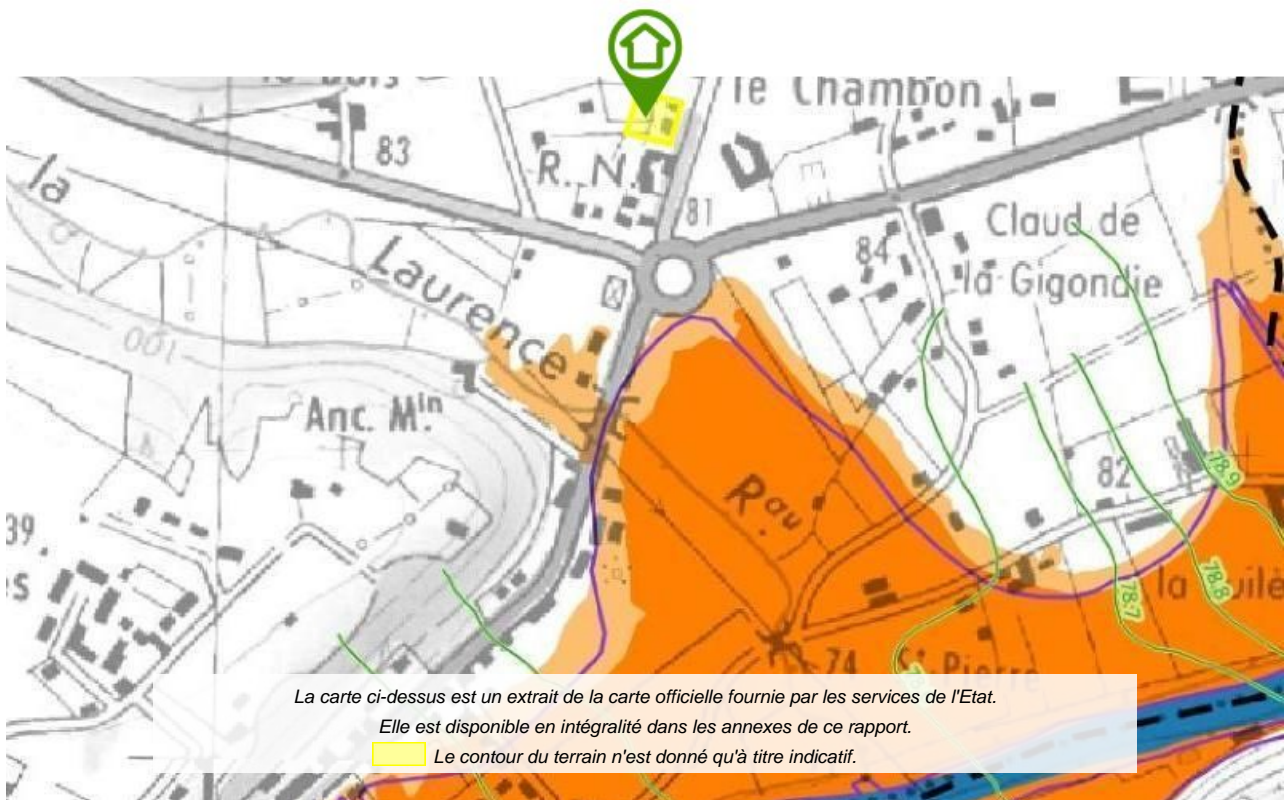
PPRn Inondation, prescrit le 23/03/2016

## Non concerné\*

\* L'immeuble n'est pas situé dans le périmètre d'une zone à risques
