DOSSIER DE DIAGNOSTIC TECHNIQUE

ETABLI LE MARDI 3 MAI 2022

PROPRIETAIRE	ADRESSE DES LOCAUX VISITES
Mme SCHOLTS Les Merigots 40 impasse du Chevreuil 24210 GABILLOU	MAISON LIEU DIT LES MERIGOTS 24210 GABILLOU

REF DOSSIER : ATEZ-22-955

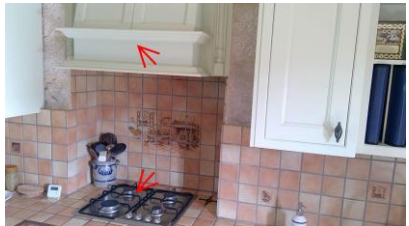
Appareil : Table de cuisson- M System-				
Pt. de contrôle (3)	A1 (4), A2 (5) ou DGI (6) 32c (7)	Pièce/ Local	Risque	
C15.20.7	A1	Cuisine/Salle à manger	Risque d'intoxication au monoxyde de carbone (CO) causée par une mauvaise évacuation des produits de combustion.	
Anomalie : la sortie d'air du local équipé ou prévu pour un appareil d'utilisation est constituée par un dispositif de ventilation mécanique (hotte avec ventilateur d'extraction intégré ou non) ne répondant pas aux critères d'installation.			Photos :

Préconisations : Installer une sortie d'air dans le local équipé ou prévu pour un appareil d'utilisation répondant aux critères d'installation : une hotte doit être raccordée à l'extérieur soit par passage direct à travers une paroi, soit par l'intermédiaire d'un conduit. De plus la hotte ou le circuit de refoulement de l'air ne doivent pas être équipés d'un organe de fermeture.

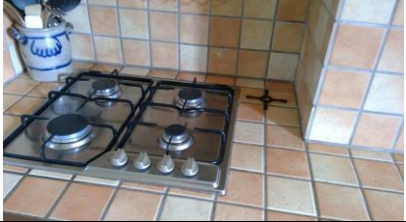
Appareil : Table de cuisson- M System-			
Pt. de contrôle (3)	A1 (4), A2 (5) ou DGI (6) 32c (7)	Pièce/ Local	Risque
C14.19.1	A2	Cuisine/Salle à manger	Risque d'intoxication au monoxyde de carbone (CO) causée par une mauvaise combustion.
Anomalie : le local équipé ou prévu pour un appareil d'utilisation n'est pas pourvu d'une amenée d'air.			Photos :

Préconisations : Ajouter l'amenée d'air.

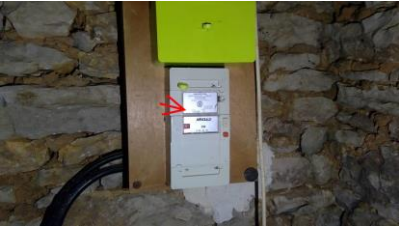
Libellé des points de contrôle n'ayant pu être vérifiés	Motifs
Déclenche par action sur le bouton test quand ce dernier est présent	absence bouton test

Elément constituant la prise de terre approprié	Non visible
Courants assignés (calibres) adaptés de plusieurs interrupteurs différentiels placés en aval du disjoncteur de branchement et protégeant tout ou partie de l'installation (ou de l'interrupteur différentiel placé en aval du disjoncteur de branchement et ne protégeant qu'une partie de l'installation).	
Pour les points de contrôle du DIAGNOSTIC n'ayant pu être vérifiés, il est recommandé de faire contrôler ces points par un installateur électricien qualifié ou par un organisme d'inspection accrédité dans le domaine de l'électricité, ou, si l'installation électrique n'était pas alimentée, par un OPERATEUR DE DIAGNOSTIC certifié lorsque l'installation sera alimentée

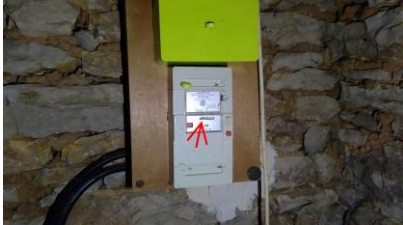
N° Fiche : B2 Dispositifs de protection différentielle (DDR)

N° Article (1)	Libellé des anomalies	Mesure compensatoire correctement mise en œuvre	
		Article (2)	Libellé (3)
B2.3.1h	Au moins un dispositif de protection différentielle ne fonctionne pas pour son seuil de déclenchement.

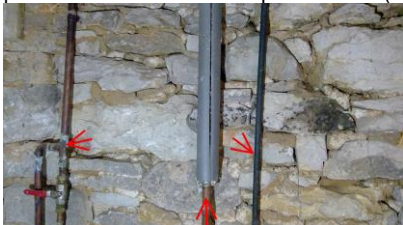
N° Fiche : B3 Prise de terre et installation de mise à la terre

N° Article (1)	Libellé des anomalies	Mesure compensatoire correctement mise en œuvre	
		Article (2)	Libellé (3)
B3.3.04a	La CONNEXION à la LIAISON EQUIPOTENTIELLE principale d'au moins une CANALISATION métallique de gaz, d'eau, de chauffage central de conditionnement d'air, ou d'un élément CONDUCTEUR de la structure porteuse du bâtiment n'est pas assurée (résistance de continuité > 2 ohms) .

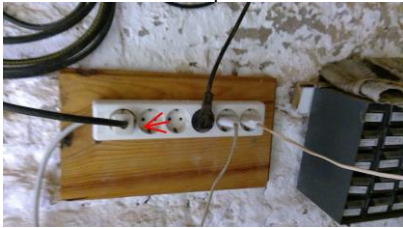
N° Article (1)	Libellé des anomalies	Mesure compensatoire correctement mise en œuvre	
		Article (2)	Libellé (3)
B3.3.06a1	<p>Au moins un socle de prise de courant ne comporte pas de broche de terre.</p>

B3.3.06.1	<p>Alors que des socles de prise de courant ou des CIRCUITS de l'installation ne sont pas reliés à la terre, [B.3.3.6 a1), a2) a3)],, la mesure compensatoire suivante est correctement mise en œuvre :</p> <ul style="list-style-type: none"> • protection du (des) circuit (s) concerné (s) ou de l'ensemble de l'installation électrique par au moins un dispositif différentiel à haute sensibilité ≤ 30 mA.

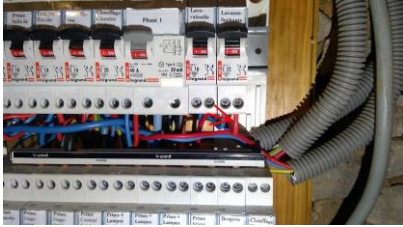
N° Fiche : B4 Dispositif de protection contre les surintensités adapté à la section des conducteurs sur chaque circuit

N° Article (1)	Libellé des anomalies	Mesure compensatoire correctement mise en œuvre	
		Article (2)	Libellé (3)
B4.3e	<p>Le courant assigné (calibre) de la protection contre les surcharges et courts-circuits d'au moins un CIRCUIT n'est pas adapté à la section des CONDUCTEURS correspondants. <i>Le courant assigné maximal admissible d'un disjoncteur divisionnaire pour un conducteur de circuit de section 4 mm² est de 25 A</i></p>

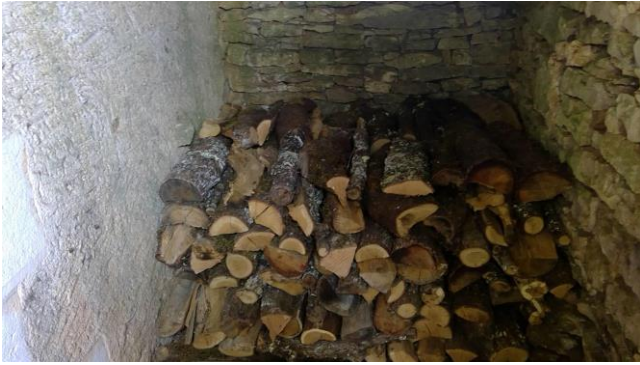
INS003
Maison - Bûcher
PH:20220503-094516
encombrement trop important

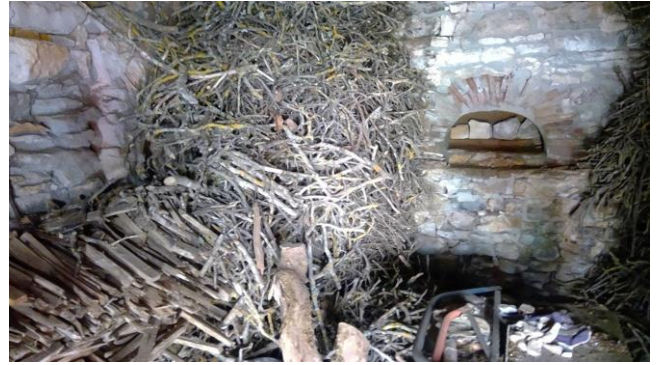
INS003
Maison - Bûcher
PH:20220503-102630
encombrement trop important
