DOSSIER DE DIAGNOSTICS TECHNIQUES

Référence : BOURET 7606 19.04.22

Bien :	Maison individuelle
Adresse :	9 rue Jules Clédat 24290 MONTIGNAC-LASCAUX
Numéro de lot :	NC
Référence Cadastre :	NC

Date de visite : 19/04/2022
Opérateur de repérage : CLAUZEL Julien

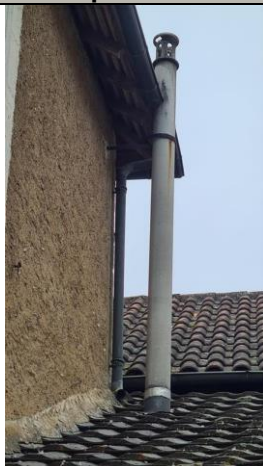
ELEMENT : Conduit de fluide

Nom du client	Numéro de dossier	Pièce ou local
BOURET	BOURET 7606 19.04.22	RDC - Façades
Matériau	Date de prélèvement	Nom de l'opérateur
Amiante ciment		CLAUZEL Julien
Localisation		Résultat
Conduit de fluide - Plafond		Présence d'amiante
Résultat de la grille d'évaluation		
Evaluation périodique		
Emplacement

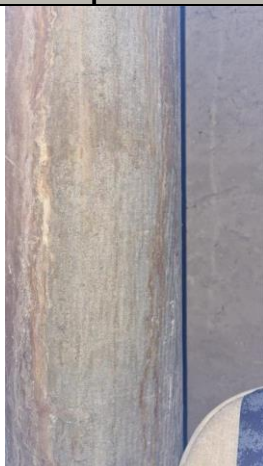
ELEMENT : Conduit de fluide

Nom du client	Numéro de dossier	Pièce ou local
BOURET	BOURET 7606 19.04.22	RDC - Chaufferie
Matériau	Date de prélèvement	Nom de l'opérateur
Amiante ciment		CLAUZEL Julien
Localisation		Résultat
Conduit de fluide - B		Présence d'amiante
Résultat de la grille d'évaluation		
Evaluation périodique		
Emplacement

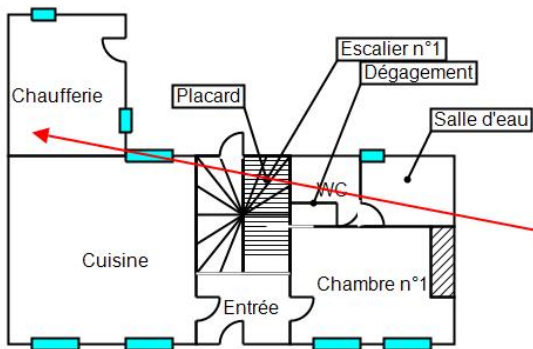
PLANCHE DE REPERAGE USUEL				Adresse de l'immeuble :	9 rue Jules Clédat 24290 MONTIGNAC-LASCAUX
N° dossier :	BOURET 7606 19.04.22				
N° planche :	1/3	Version :	0	Type :	Croquis
Origine du plan :	EX'IM

Conduit de fluide Plafond
Amiante ciment
