# DOSSIER DE DIAGNOSTIC TECHNIQUE

ETABLI LE MERCREDI 25 JANVIER 2023

PROPRIETAIRE	ADRESSE DES LOCAUX VISITES
M. et Mme LEMAIRE Chabanettas 24210 BARS	MAISON CHABANETTAS 24210 BARS

REF DOSSIER : ATPEZ-23-126

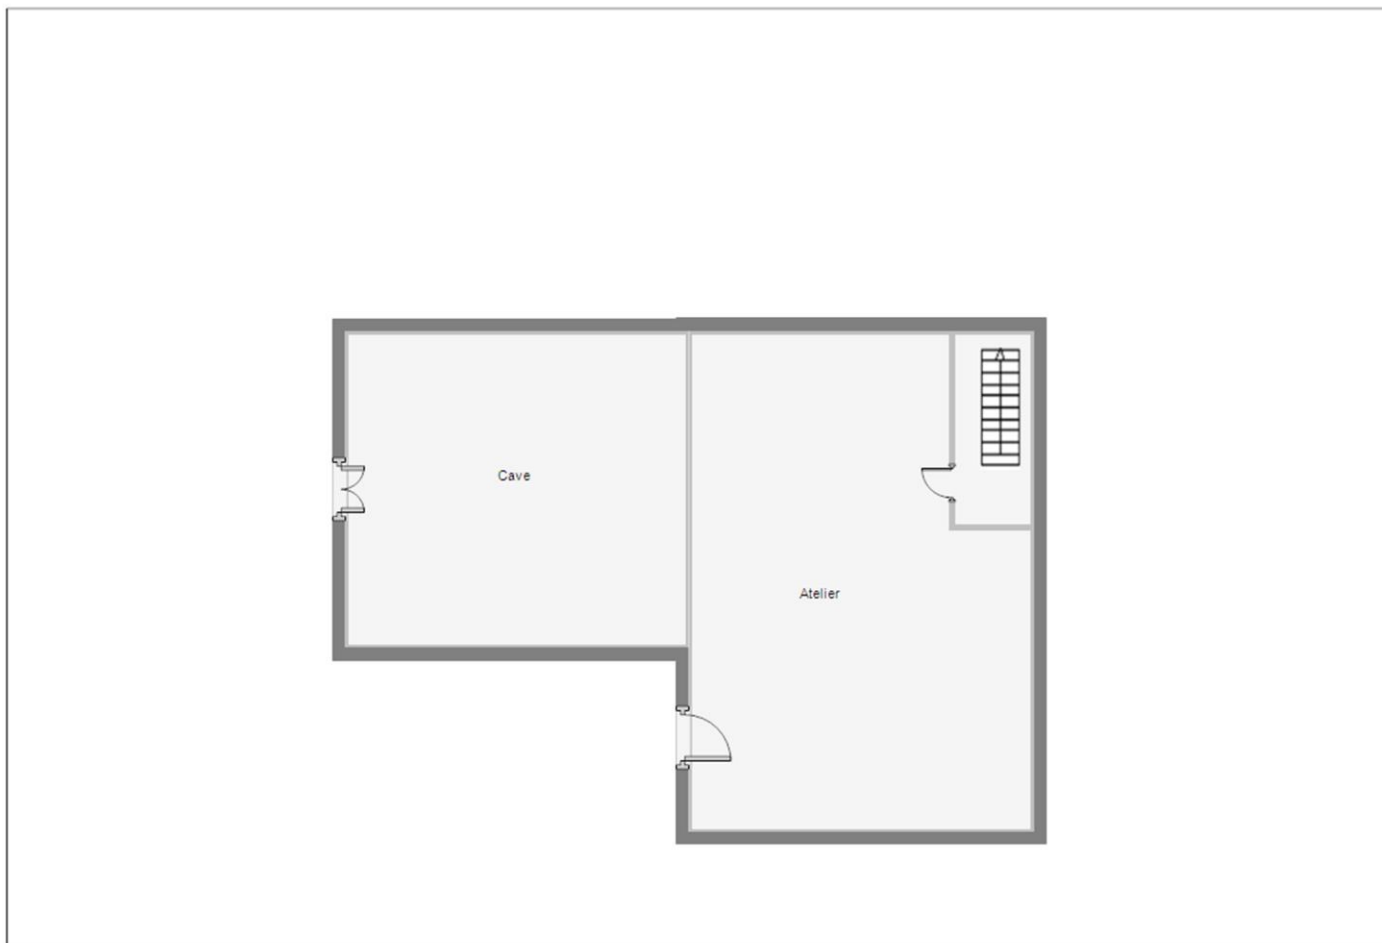
**M. et Mme LEMAIRE**  
**Maison - Chabanettas 24210 BARS**  
**Niveau -1**

**Dans le cadre de la mission objet du présent rapport, il n'a pas été repéré de matériau ou produit contenant de l'amiante.**

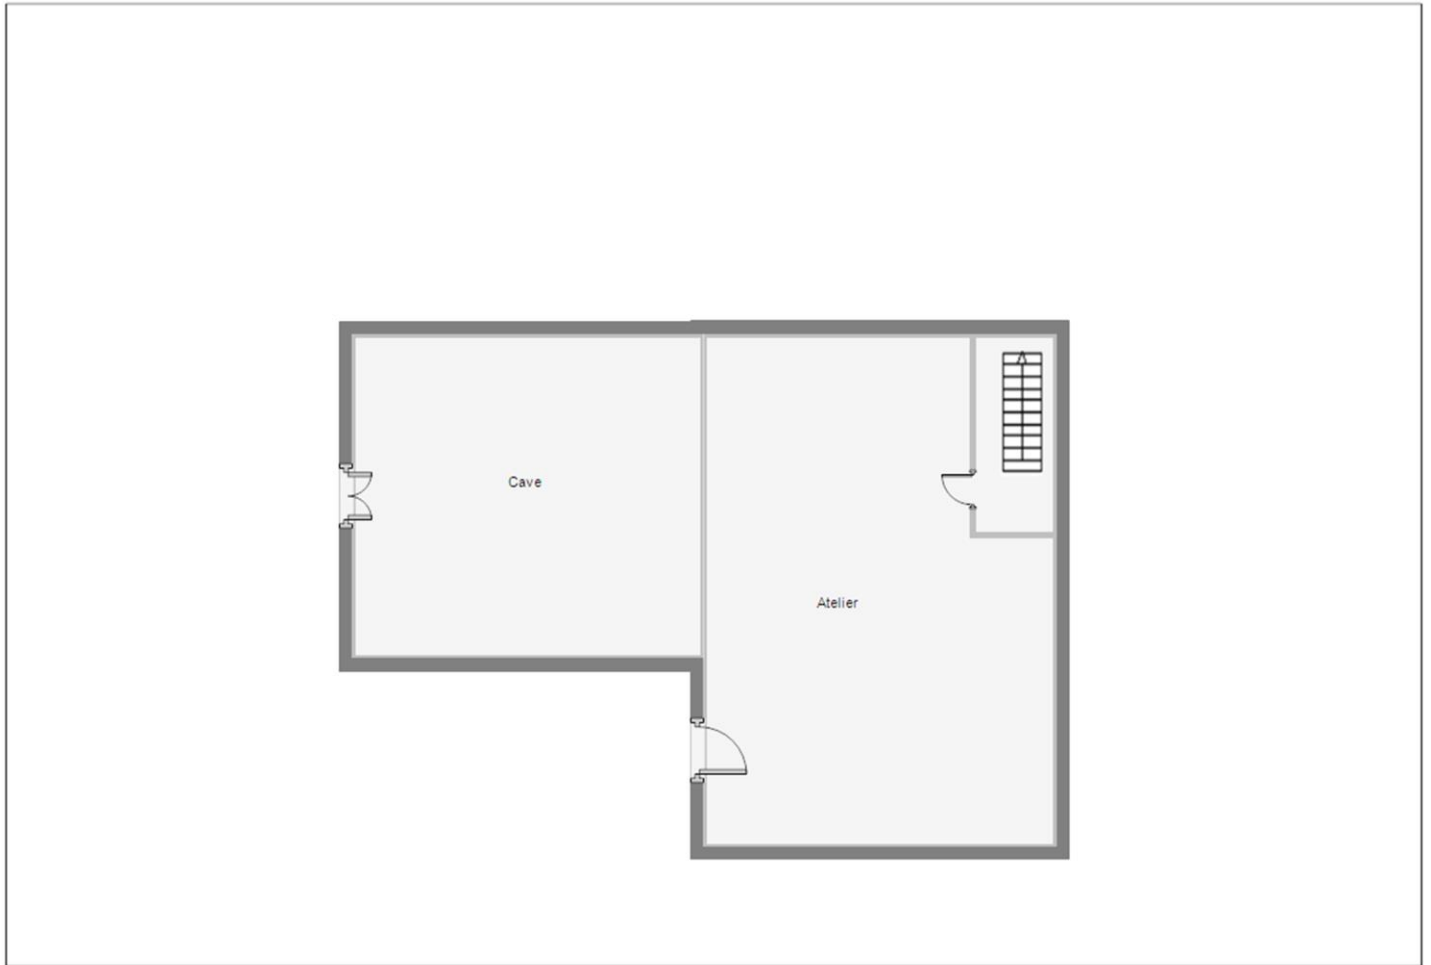
**M. et Mme LEMAIRE**  
**Maison - Chabanettas 24210 BARS**  
**Niveau -1**

Présence de plomb dans les peintures : **ND** non dégradé, **NV** non visible, **EU** état d'usage, **D** dégradé  
Locaux inaccessibles,
