DOSSIER DE DIAGNOSTIC TECHNIQUE

ETABLI LE VENDREDI 10 MARS 2023

PROPRIETAIRE	ADRESSE DES LOCAUX VISITES
M. PILLON 12 Avenue de Lascaux 24290 MONTIGNAC	MAISON 12 AVENUE DE LASCAUX 24290 MONTIGNAC

REF DOSSIER : ATGZ-23-538

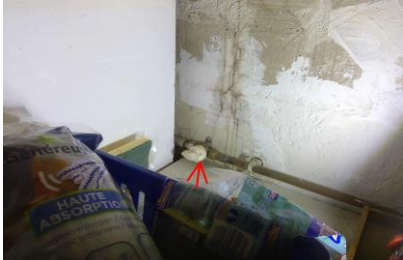
Appareil : Table de cuisson- New Line-			
Pt. de contrôle (3)	A1 (4), A2 (5) ou DGI (6) 32c (7)	Pièce/ Local	Risque
C7.8a2	A1	Cuisine	L'absence d'organe de coupure d'appareil ou son inaccessibilité excluent la possibilité de couper l'arrivée du gaz à l'appareil (par exemple, dans le cas de dé-raccordement accidentel ou de rupture du tube souple, pour son remplacement ou en cas d'incident sur l'appareil).
Anomalie : Au moins un organe de coupure d'appareil n'est pas accessible.			Photos :

Préconisations : L'organe de coupure d'appareil (OCA) doit être accessible, manœuvrable, en bon état de fonctionnement et ne pas être muni d'un about porte caoutchouc non démontable (non obturable par un bouchon vissé).

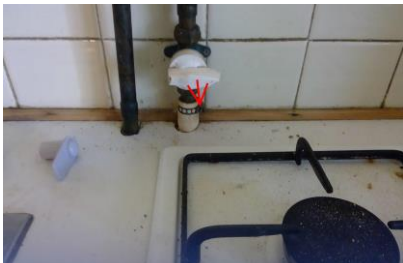
Appareil : Table de cuisson- Carma-			
Pt. de contrôle (3)	A1 (4), A2 (5) ou DGI (6) 32c (7)	Pièce/ Local	Risque
C10.11a	DGI	Cuisine d'été	Fuite de gaz consécutive à l'emploi de tuyaux flexibles non appropriés.
Anomalie : Au moins un appareil est raccordé en gaz avec un tube souple.			Photos :

Préconisations : Remplacer le tuyau de raccordement en gaz du matériel par tube souple.

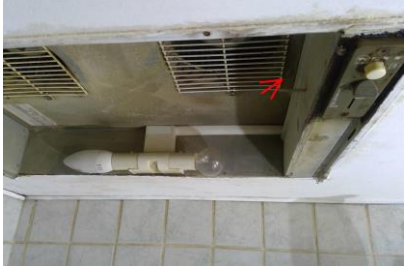
Appareil : Table de cuisson- New Line-			
Pt. de contrôle (3)	A1 (4), A2 (5) ou DGI (6) 32c (7)	Pièce/ Local	Risque
C15.20.7	A1	Cuisine	Risque d'intoxication au monoxyde de carbone (CO) causée par une mauvaise évacuation des produits de combustion.
Anomalie : la sortie d'air du local équipé ou prévu pour un appareil d'utilisation est constituée par un dispositif de ventilation mécanique (hotte avec ventilateur d'extraction intégré ou non) ne répondant pas aux critères d'installation.			Photos :

Préconisations : Installer une sortie d'air dans le local équipé ou prévu pour un appareil d'utilisation répondant aux critères d'installation : une hotte doit être raccordée à l'extérieur soit par passage direct à travers une paroi, soit par l'intermédiaire d'un conduit. De plus la hotte ou le circuit de refoulement de l'air ne doivent pas être équipés d'un organe de fermeture.

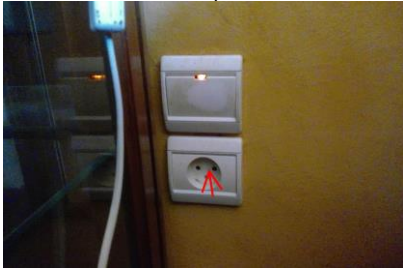
N° Article (1)	Libellé des anomalies	Mesure compensatoire correctement mise en œuvre	
		Article (2)	Libellé (3)
B3.3.01d	La valeur de la résistance de la prise de terre n'est pas adaptée au courant différentiel résiduel (sensibilité) du ou des dispositifs différentiels protégeant l'ensemble de l'installation électrique. <i>Pour un différentiel dont la sensibilité est à 650 mA, la valeur maximale admissible de la résistance de terre est de 77 Ohms</i>		
B3.3.04a	La CONNEXION à la LIAISON EQUIPOTENTIELLE principale d'au moins une CANALISATION métallique de gaz, d'eau, de chauffage central de conditionnement d'air, ou d'un élément CONDUCTEUR de la structure porteuse du bâtiment n'est pas assurée (résistance de continuité > 2 ohms) .		
B3.3.06a1	Au moins un socle de prise de courant ne comporte pas de broche de terre.

B3.3.06.1	Alors que des socles de prise de courant ou des CIRCUITS de l'installation ne sont pas reliés à la terre, [B.3.3.6 a1), a2) a3)],, la mesure compensatoire suivante est correctement mise en œuvre : • protection du (des) circuit (s) concerné (s) ou de l'ensemble de l'installation électrique par au moins un dispositif différentiel à haute sensibilité ≤ 30 mA.

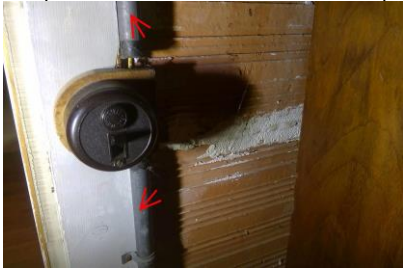
B3.3.07a	Au moins un CONDUIT métallique en montage apparent ou encastré, comportant des CONDUCTEURS, n'est pas relié à la terre.

B3.3.07.1	Alors que, dans les locaux autres que ceux contenant une baignoire ou une douche, au moins un conduit métallique en montage apparent ou encastré et contenant des conducteurs n'est pas relié à la terre, la mesure compensatoire suivante est correctement mise en œuvre : • protection du (des) circuit(s) concerné(s) ou l'ensemble de l'installation électrique par au moins un dispositif différentiel à haute sensibilité ≤ 30 mA.
B3.3.06a2	Au moins un socle de prise de courant comporte une broche de terre non reliée à la terre.

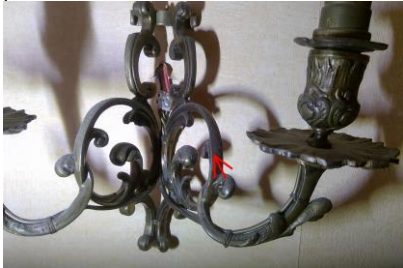
N° Article (1)	Libellé des anomalies	Mesure compensatoire correctement mise en œuvre	
		Article (2)	Libellé (3)
B3.3.06a3	<p>Au moins un CIRCUIT (n'alimentant pas des socles de prises de courant) n'est pas relié à la terre.</p>

B3.3.06.1	<p>Alors que des socles de prise de courant ou des CIRCUITS de l'installation ne sont pas reliés à la terre, [B.3.3.6 a1), a2) a3)],, la mesure compensatoire suivante est correctement mise en oeuvre :</p> <ul style="list-style-type: none"> • protection du (des) circuit (s) concerné (s) ou de l'ensemble de l'installation électrique par au moins un dispositif différentiel à haute sensibilité ≤ 30 mA.

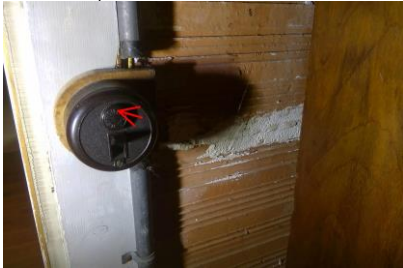
N° Article (1)	Libellé des anomalies	Mesure compensatoire correctement mise en œuvre	
		Article (2)	Libellé (3)
B4.3b	<p>Le type d'au moins un FUSIBLE ou un DISJONCTEUR n'est plus autorisé (fusible à tabatière, à broches rechargeables, COUPE-CIRCUIT A FUSIBLE de type industriel, DISJONCTEUR réglable en courant protégeant des CIRCUITS terminaux).</p>

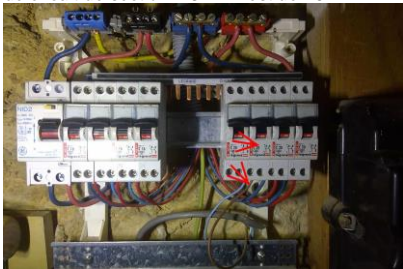
B4.3e	<p>Le courant assigné (calibre) de la protection contre les surcharges et courts-circuits d'au moins un CIRCUIT n'est pas adapté à la section des CONDUCTEURS correspondants. <i>Le courant assigné maximal admissible d'un disjoncteur divisionnaire pour un conducteur de section 1.5 mm² est de 16 A</i></p>

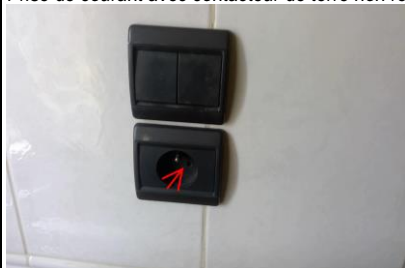
N° Article (1)	Libellé des anomalies	Mesure compensatoire correctement mise en œuvre	
		Article (2)	Libellé (3)
B6.3.1a	Local contenant une baignoire ou une douche : l'installation électrique ne répond pas aux prescriptions particulières appliquées à ce local (adéquation entre l'emplacement où est installé le MATÉRIEL ÉLECTRIQUE et les caractéristiques de ce dernier – respect des règles de protection contre les chocs électriques liées aux zones). <i>Prise de courant avec contacteur de terre non relié à la terre (Salle d'eau)</i>

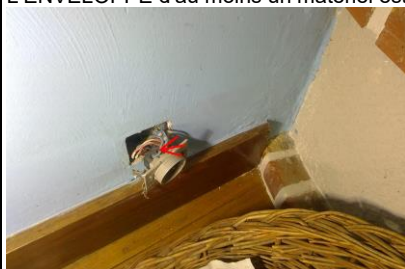
N° Article (1)	Libellé des anomalies	Mesure compensatoire correctement mise en œuvre	
		Article (2)	Libellé (3)
B7.3a	L'ENVELOPPE d'au moins un matériel est manquante ou détériorée.

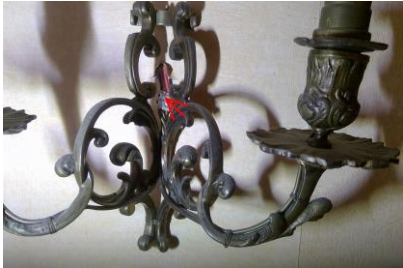
N° Article (1)	Libellé des anomalies	Mesure compensatoire correctement mise en œuvre	
		Article (2)	Libellé (3)
B7.3d	<p>L'installation électrique comporte au moins une CONNEXION avec une partie active nue sous tension accessible.</p>

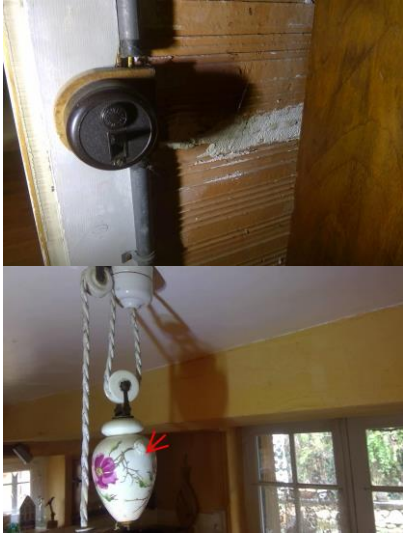
N° Article (1)	Libellé des anomalies	Mesure compensatoire correctement mise en œuvre	
		Article (2)	Libellé (3)
B8.3a	<p>L'installation comporte au moins un MATERIEL ELECTRIQUE vétuste.</p>

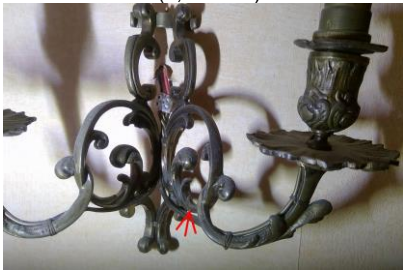
B8.3d	<p>L'installation comporte au moins un CONDUCTEUR ACTIF dont le diamètre est $< 12/10 \text{ mm}$ ($1,13 \text{ mm}^2$).</p>

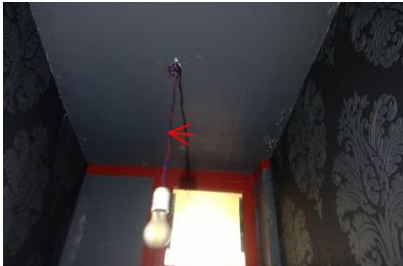
B8.3e	<p>Au moins un CONDUCTEUR isolé n'est pas placé sur toute sa longueur dans un conduit, une goulotte, une plinthe ou une huisserie, en matière isolante ou métallique, jusqu'à sa pénétration dans le MATERIEL ELECTRIQUE qu'il alimente.</p>

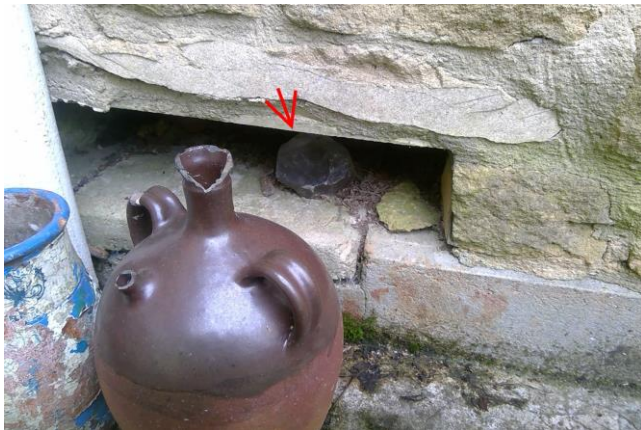
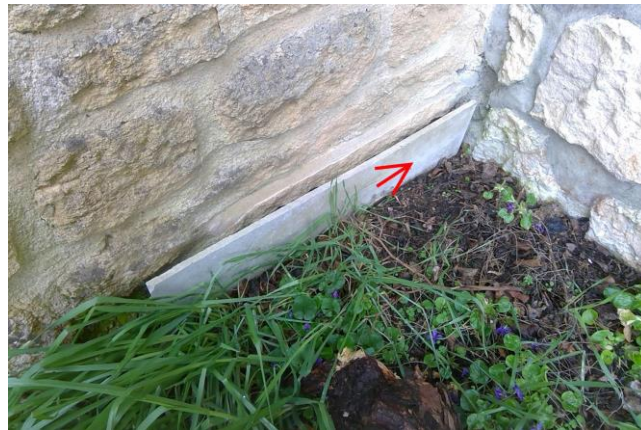
001 : Coffrage perdu
Mur extérieur
Mur extérieur (niv:Ext)

No de dossier	ATGZ-23-538
Date de l'évaluation	10/03/2023
Bâtiment	Maison
Local ou zone homogène	Mur extérieur (Niveau Ext)
Destination déclarée du local	Mur extérieur
N° de repérage	Matériau
001	Coffrage perdu

Type de recommandation	Conclusion en application des dispositions de l'article R. 1334-27
EP	Faire réaliser une évaluation périodique de l'état de conservation du Matériau ou produit

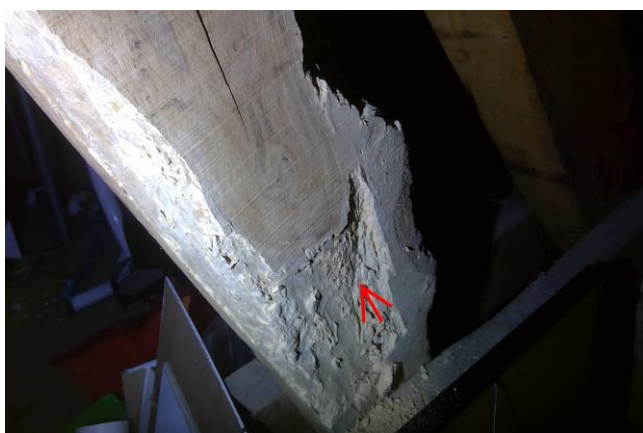
INS019

Capricorne, Petite vrillette, Grosse vrillette (présence d'indice)
