DOSSIER DE DIAGNOSTIC TECHNIQUE

| PROPRIETAIRE | ADRESSE DES LOCAUX VISITES |
|---|---|
| M. et Mme CHASSEUR 186 route du Cros 24210 AZERAT | MAISON 186 ROUTE DU CROS 24210 AZERAT |

REF DOSSIER : ATEZ-23-1124

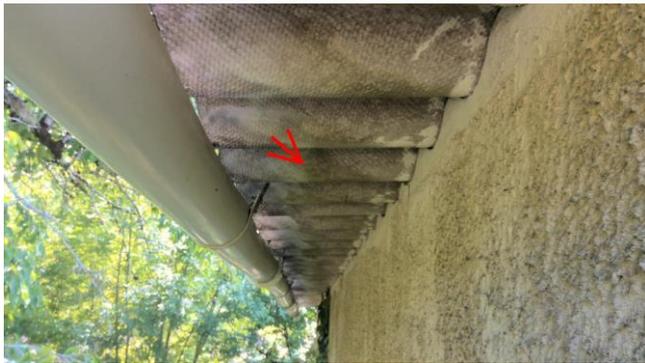
**001 : Plaques ondulées en couverture
lot de 3 garages (niv:0)**

| EP | Faire réaliser une évaluation périodique de l'état de conservation du Matériau ou produit |

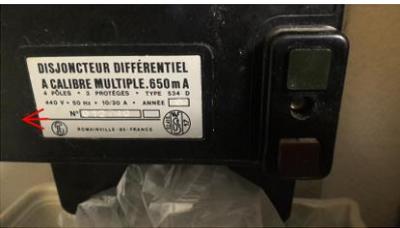
| Libellé des points de contrôle n'ayant pu être vérifiés | Motifs |
|---|---|
| Déclenche par action sur le bouton test quand ce dernier est présent | Cuisine 2: Absence de bouton Test |

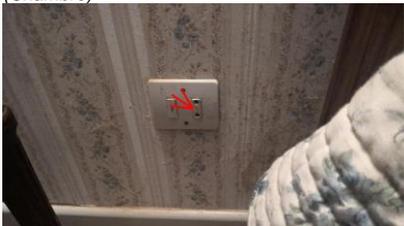
| N° Article (1) | Libellé des anomalies | Mesure compensatoire correctement mise en œuvre | |
|---|---|---|---|
| B3.3.06a1 | Au moins un socle de prise de courant ne comporte pas de broche de terre. <i>(Chambre)</i> | | |

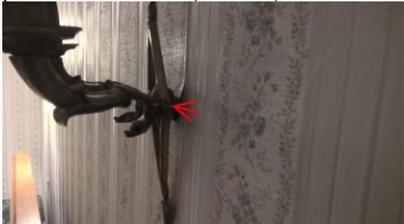
| N° Article (1) | Libellé des anomalies | Mesure compensatoire correctement mise en œuvre | |
|---|---|---|---|
| B3.3.06a3 | Au moins un CIRCUIT (n'alimentant pas des socles de prises de courant) n'est pas relié à la terre. <i>(Chambre)</i> | | |

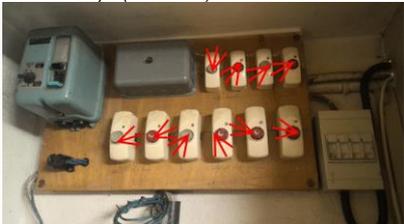
| N° Article (1) | Libellé des anomalies | Mesure compensatoire correctement mise en œuvre | |
|---|--|---|---|
| B4.3b | Le type d'au moins un FUSIBLE ou un DISJONCTEUR n'est plus autorisé (fusible à tabatière, à broches rechargeables, COUPE-CIRCUIT A FUSIBLE de type industriel, DISJONCTEUR réglable en courant protégeant des CIRCUITS terminaux). <i>(Cuisine 2)</i> | | |

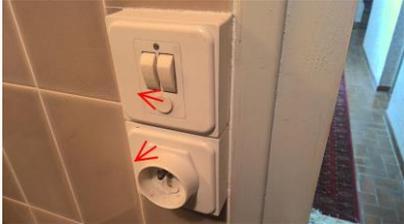
| N° Article (1) | Libellé des anomalies | Mesure compensatoire correctement mise en œuvre | |
|---|--|---|---|
| B8.3a | <p>L'installation comporte au moins un MATERIEL ELECTRIQUE vétuste. (<i>Salle d'eau</i>)</p> | | |

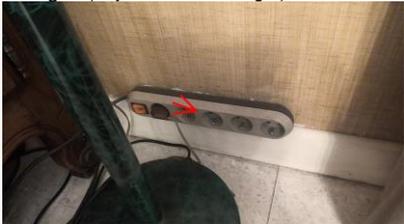
| N° Article (1) | Libellé des anomalies | Mesure compensatoire correctement mise en œuvre | |
|---|--|---|---|
| B8.3b | <p>L'installation comporte au moins un MATERIEL ELECTRIQUE inadapté à l'usage. (<i>Séjour-Salle à manger</i>)</p> | | |
