DOSSIER DE DIAGNOSTIC TECHNIQUE

ETABLI LE JEUDI 11 MAI 2023

PROPRIETAIRE	ADRESSE DES LOCAUX VISITES
SUCC° PRADELOU 250 Chemin des Catalandes 24290 MONTIGNAC	MAISON 250 CHEMIN DES CATALANDES 24290 MONTIGNAC

REF DOSSIER : ATEGZ-23-998

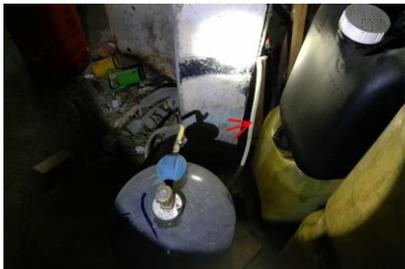
Installation : GPL Bouteille gpl		
Pt. de contrôle (3)	A1 (4), A2 (5) ou DGI (6)	Risque
C6.7d3	A1	fuite de gaz consécutive à l'emploi de lyres non appropriées.
Anomalie : la longueur de la lyre est supérieure à 0,70 m ou plusieurs lyres sont raccordées bout à bout.		Photos :

Préconisations : Remplacer la lyre par une lyre conforme "NF GAZ" n'excédant pas 0,70m.

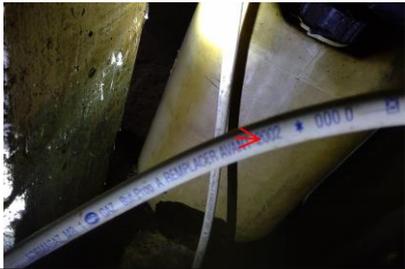
Installation : GPL Bouteille gpl		
Pt. de contrôle (3)	A1 (4), A2 (5) ou DGI (6)	Risque
C6.7d4	A1	fuite de gaz consécutive à l'emploi de lyres non appropriées.
Anomalie : La lyre GPL en caoutchouc armé : sa date limite d'utilisation n'est pas lisible ou est dépassée.(avant 2002)		Photos :

Préconisations : Remplacer la lyre par une lyre conforme "NF GAZ".

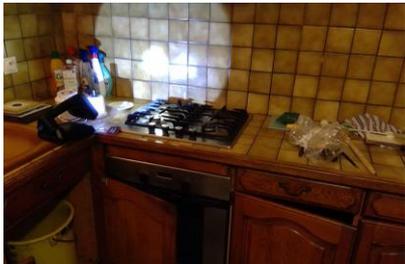
Appareil : Table de cuisson- Valberg-			
Pt. de contrôle (3)	A1 (4), A2 (5) ou DGI (6) 32c (7)	Pièce/ Local	Risque
C10.15b	A1	Habitation/Cuisine	Fuite de gaz consécutive à l'emploi de tuyaux flexibles non appropriés. Fuite de gaz à travers un tuyau flexible en mauvais état (par exemple : fissures, craquelures).
Anomalie : Le tuyau flexible n'est pas visitable.			Photos :

Préconisations : Modifier la disposition du tuyau flexible de raccordement en gaz pour permettre la vérification de son bon état.

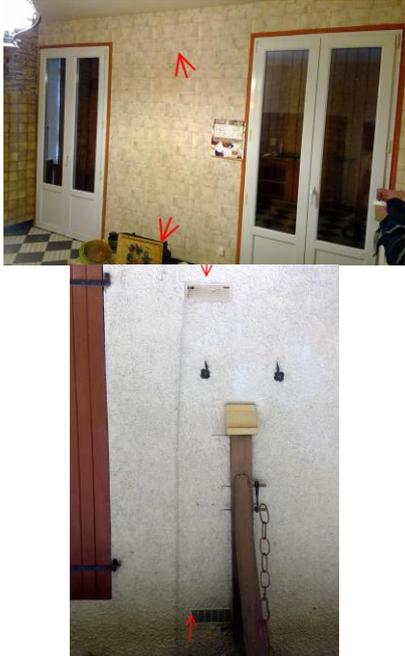
Appareil : Table de cuisson- Valberg-			
Pt. de contrôle (3)	A1 (4), A2 (5) ou DGI (6) 32c (7)	Pièce/ Local	Risque
C14.19.7	A2	Habitation/Cuisine	Risque d'intoxication au monoxyde de carbone (CO) causée par une mauvaise combustion.
Anomalie : le dispositif de l'amenée d'air du local équipé ou prévu pour un appareil d'utilisation est obturé.			Photos :

Préconisations : Modifier l'amenée d'air pour qu'elle ne soit pas obturée.

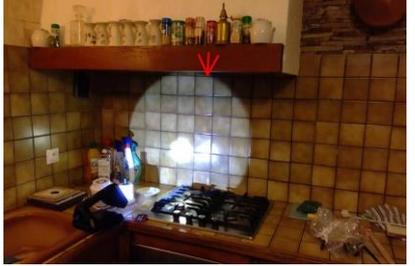
Appareil : Table de cuisson- Valberg-			
Pt. de contrôle (3)	A1 (4), A2 (5) ou DGI (6) 32c (7)	Pièce/ Local	Risque
C15.20.7	A1	Habitation/Cuisine	Risque d'intoxication au monoxyde de carbone (CO) causée par une mauvaise évacuation des produits de combustion.
Anomalie : la sortie d'air du local équipé ou prévu pour un appareil d'utilisation est constituée par un dispositif de ventilation mécanique (hotte avec ventilateur d'extraction intégré ou non) ne répondant pas aux critères d'installation.			Photos :

Préconisations : Installer une sortie d'air dans le local équipé ou prévu pour un appareil d'utilisation répondant aux critères d'installation : une hotte doit être raccordée à l'extérieur soit par passage direct à travers une paroi, soit par l'intermédiaire d'un conduit. De plus la hotte ou le circuit de refoulement de l'air ne doivent pas être équipés d'un organe de fermeture.

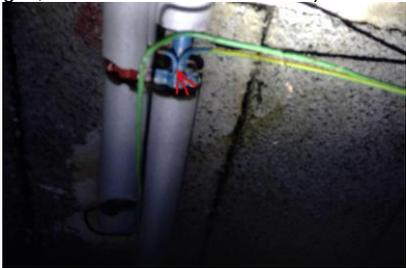
N° Article (1)	Libellé des anomalies	Mesure compensatoire correctement mise en œuvre	
		Article (2)	Libellé (3)
B3.3.05b1	La section du conducteur principal de protection est insuffisante.		
B3.3.05c	Les éléments constituant le CONDUCTEUR PRINCIPAL DE PROTECTION ne sont pas appropriés (utilisation de CANALISATIONS métalliques de liquides, de gaz, ou de conditionnement d'air).

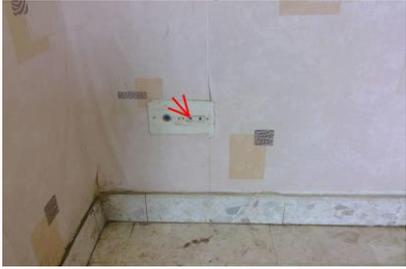
B3.3.06a1	Au moins un socle de prise de courant ne comporte pas de broche de terre.

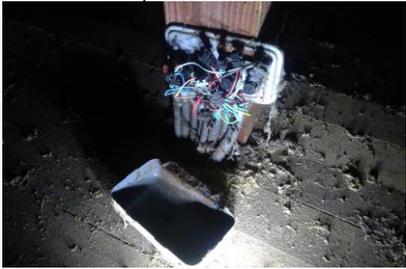
B3.3.09b	Au moins une boîte de CONNEXION métallique en montage apparent ou encastré n'est pas reliée à la terre.

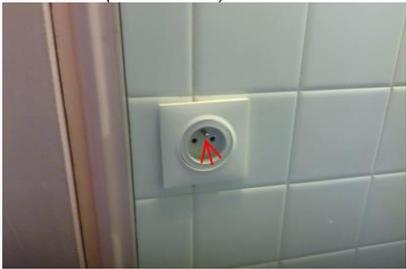
B3.3.06a2	Au moins un socle de prise de courant comporte une broche de terre non reliée à la terre. (Salle de bain)

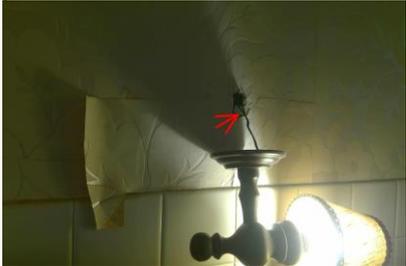
N° Article (1)	Libellé des anomalies	Mesure compensatoire correctement mise en œuvre	
		Article (2)	Libellé (3)
B3.3.06a3	<p>Au moins un CIRCUIT (n'alimentant pas des socles de prises de courant) n'est pas relié à la terre.</p>

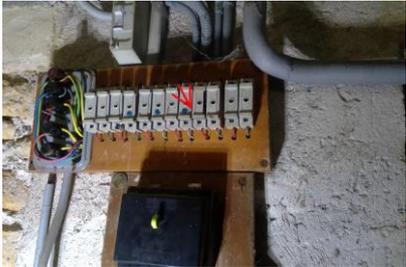
N° Article (1)	Libellé des anomalies	Mesure compensatoire correctement mise en œuvre	
		Article (2)	Libellé (3)
B4.3b	<p>Le type d'au moins un FUSIBLE ou un DISJONCTEUR n'est plus autorisé (fusible à tabatière, à broches rechargeables, COUPE-CIRCUIT A FUSIBLE de type industriel, DISJONCTEUR réglable en courant protégeant des CIRCUITS terminaux).</p>

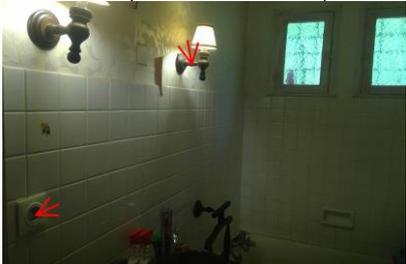
N° Article (1)	Libellé des anomalies	Mesure compensatoire correctement mise en œuvre	
		Article (2)	Libellé (3)
B6.3.1a	<p>Local contenant une baignoire ou une douche : l'installation électrique ne répond pas aux prescriptions particulières appliquées à ce local (adéquation entre l'emplacement où est installé le MATERIEL ELECTRIQUE et les caractéristiques de ce dernier – respect des règles de protection contre les chocs électriques liées aux zones).</p>

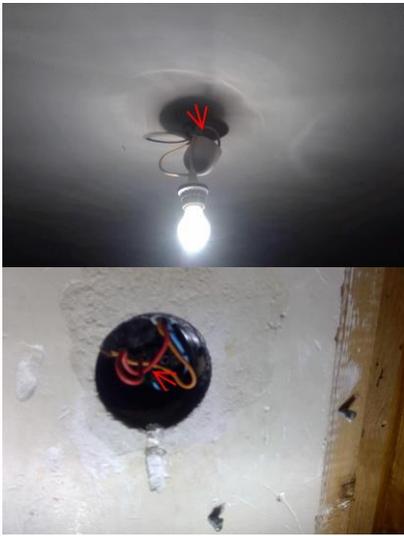
N° Article (1)	Libellé des anomalies	Mesure compensatoire correctement mise en œuvre	
		Article (2)	Libellé (3)
B7.3a	L'ENVELOPPE d'au moins un matériel est manquante ou détériorée.		
B7.3d	L'installation électrique comporte au moins une CONNEXION avec une partie active nue sous tension accessible.

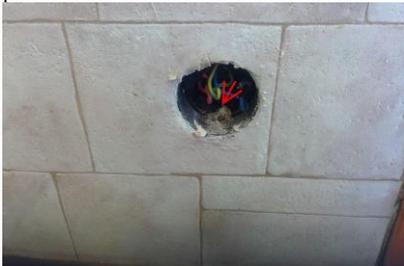
B7.3e	L'installation électrique comporte au moins un dispositif de protection avec une partie active nue sous tension accessible.

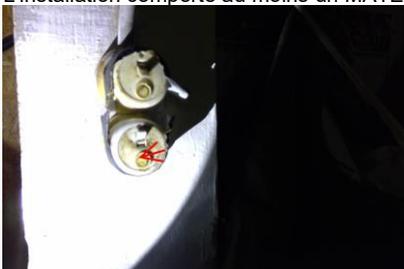
N° Article (1)	Libellé des anomalies	Mesure compensatoire correctement mise en œuvre	
		Article (2)	Libellé (3)
B8.3a	L'installation comporte au moins un MATERIEL ELECTRIQUE vétuste.

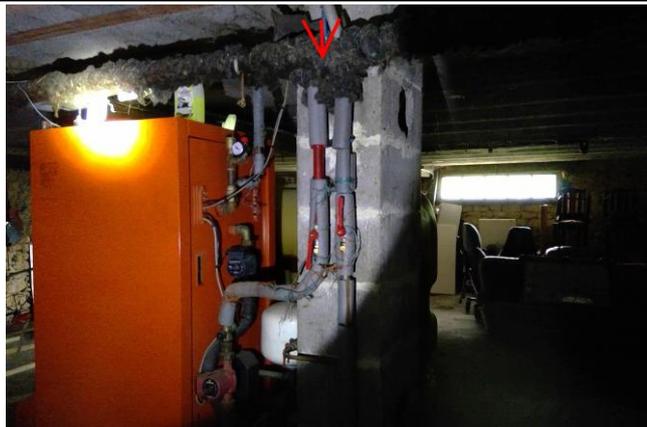
001 : Calorifugeages
Habitation/Garage
Habitation/Garage (niv:-1) - PRE:MB001

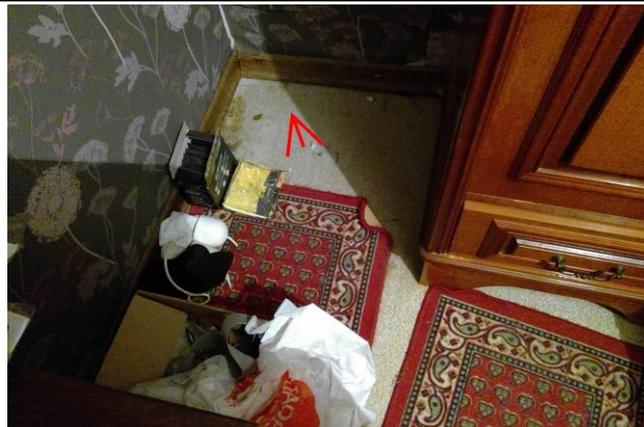
002 : Linoléum
Habitation/Chambre
Habitation/Chambre (niv:0) - PRE:MB002

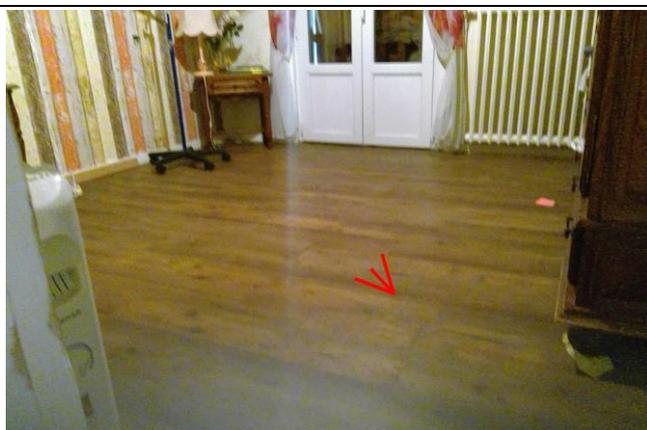
004 : Linoléum
Habitation/Chambre 3
Habitation/Chambre 3 (niv:0) - PRE:MB003
