# DOSSIER DE DIAGNOSTIC TECHNIQUE

ETABLI LE LUNDI 26 JUIN 2023

PROPRIETAIRE	ADRESSE DES LOCAUX VISITES
M. BOISSARIE 18, rue Amelot 75011 PARIS	MAISON TRASSALVAS SUD 24120 VILLAC

REF DOSSIER : ATPZ-23-1329

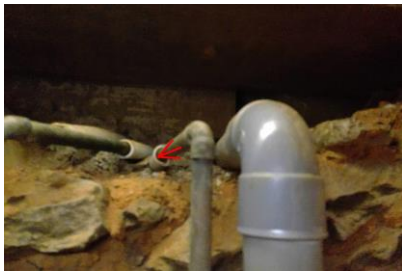
Installation : GPL Bouteille gpl		
Pt. de contrôle (3)	A1 (4), A2 (5) ou DGI (6)	Risque
C2.5	A2	Accumulation de gaz dans l'habitation (le plus souvent en sous-sol ou en cave) provenant d'une fuite extérieure et pouvant entraîner une explosion.
<b>Anomalie :</b> L'espace annulaire de la canalisation de gaz à la pénétration dans l'habitation n'est pas obturé.		<b>Photos :</b>

<b>Préconisations :</b> Boucher l'espace annulaire entre le mur et le fourreau. Boucher l'espace annulaire entre le fourreau et la tuyauterie gaz.

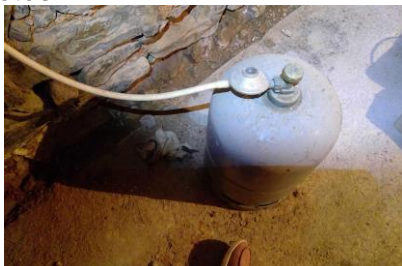
Installation : GPL Bouteille gpl		
Pt. de contrôle (3)	A1 (4), A2 (5) ou DGI (6)	Risque
C5.7c1	A2	Pression d'alimentation des appareils d'utilisation anormalement élevée.
<b>Anomalie :</b> présence d'un limiteur de pression ou d'un second détendeur.		<b>Photos :</b>

<b>Préconisations :</b> Ajouter un ensemble de première détente en bouteille butane : un détendeur (0,5 bar) et éventuellement un inverseur.

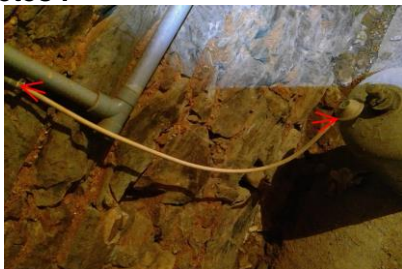
Installation : GPL Bouteille gpl		
Pt. de contrôle (3)	A1 (4), A2 (5) ou DGI (6)	Risque
C6.7d3	A1	fuite de gaz consécutive à l'emploi de lyres non appropriées.
<b>Anomalie :</b> la longueur de la lyre est supérieure à 0,70 m ou plusieurs lyres sont raccordées bout à bout.		<b>Photos :</b>

<b>Préconisations :</b> Remplacer la lyre par une lyre conforme "NF GAZ" n'excédant pas 0,70m.

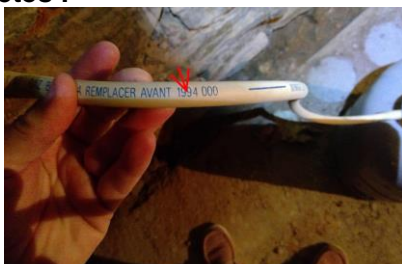
Installation : GPL Bouteille gpl		
Pt. de contrôle (3)	A1 (4), A2 (5) ou DGI (6)	Risque
C6.7d4	A1	fuite de gaz à travers une lyre détériorée (par exemple : fissures, craquelures).
<b>Anomalie :</b> La lyre GPL en caoutchouc armé : sa date limite d'utilisation n'est pas lisible ou est dépassée. (A remplacer avant 1994)		<b>Photos :</b>

<b>Préconisations :</b> Remplacer la lyre par une lyre conforme "NF GAZ".

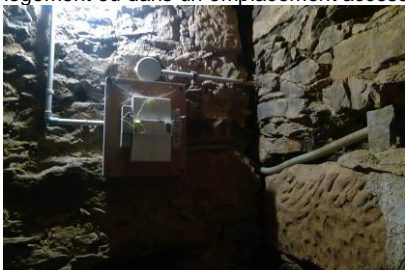
### N° Fiche : B1 Appareil général de commande et de protection

N° Article (1)	Libellé des anomalies	Mesure compensatoire correctement mise en œuvre	
		Article (2)	Libellé (3)
B1.3b	Le dispositif assurant coupure d'urgence n'est pas situé à l'intérieur du logement ou dans un emplacement accessible directement depuis le logement.

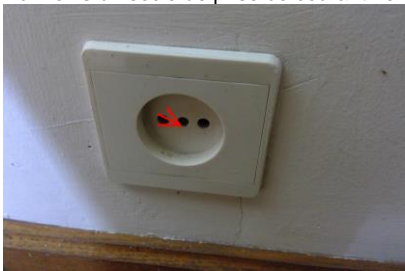
### N° Fiche : B3 Prise de terre et installation de mise à la terre

N° Article (1)	Libellé des anomalies	Mesure compensatoire correctement mise en œuvre	
		Article (2)	Libellé (3)
B3.3.06a1	Au moins un socle de prise de courant ne comporte pas de broche de terre.

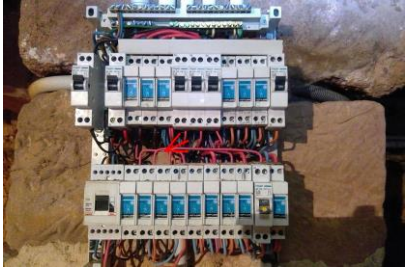
**N° Fiche : B4 Dispositif de protection contre les surintensités adapté à la section des conducteurs sur chaque circuit**

N° Article (1)	Libellé des anomalies	Mesure compensatoire correctement mise en œuvre	
		Article (2)	Libellé (3)
B4.3f3	<p>A l'intérieur du tableau, la section d'au moins un conducteur alimentant les dispositifs de protection n'est pas adaptée au courant de réglage du disjoncteur de branchement.</p>

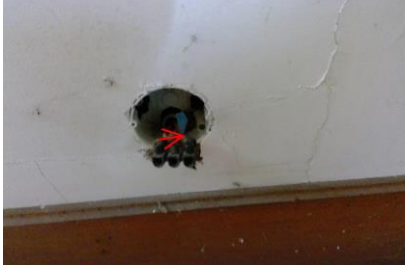
**N° Fiche : B7 Matériels présentant des risques de contact direct avec des éléments sous tension**

N° Article (1)	Libellé des anomalies	Mesure compensatoire correctement mise en œuvre	
		Article (2)	Libellé (3)
B7.3d	<p>L'installation électrique comporte au moins une CONNEXION avec une partie active nue sous tension accessible.</p>

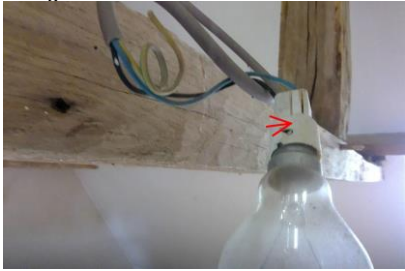
**N° Fiche : B8 Matériels électriques vétustes ou inadaptés à l'usage**

N° Article (1)	Libellé des anomalies	Mesure compensatoire correctement mise en œuvre	
		Article (2)	Libellé (3)
B8.3b	<p>L'installation comporte au moins un MATERIEL ELECTRIQUE inadapté à l'usage.</p>

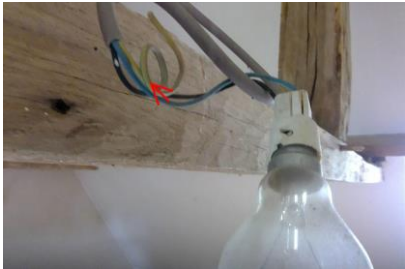
B8.3e	<p>Au moins un CONDUCTEUR isolé n'est pas placé sur toute sa longueur dans un conduit, une goulotte, une plinthe ou une huisserie, en matière isolante ou métallique, jusqu'à sa pénétration dans le MATERIEL ELECTRIQUE qu'il alimente.</p>
