DOSSIER DE DIAGNOSTIC TECHNIQUE

ETABLI LE MERCREDI 8 NOVEMBRE 2023

| PROPRIETAIRE | ADRESSE DES LOCAUX VISITES |
|---|--|
| M. TEYSSIER Alain 204 Route de Sarlat 24290 MONTIGNAC | MAISON 204 ROUTE DE SARLAT 24290 MONTIGNAC |

| REF DOSSIER : ATGZ-23-2346 | |

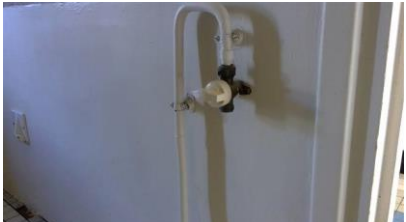
| Appareil : Tuyauterie en attente d'appareil- - | | | |
|--|--|---|--|
| C7.8b | A2 | Cuisine | Il existe un risque de fausse manœuvre si un organe de coupure d'appareil n'est pas obturé par un bouchon alors qu'il ne dessert aucun appareil. Cette fausse manœuvre peut entraîner un dégagement incontrôlé de gaz et donc un risque d'explosion. Le même risque existe si une tuyauterie en aval d'un robinet n'est pas obturée par un bouchon vissé, alors qu'elle n'est raccordée à aucun appareil. |
| Anomalie : L'extrémité de l'organe de coupure d'appareil ou de la tuyauterie en attente n'est pas obturée. | | | Photos : |

| Appareil : Tuyauterie en attente d'appareil- - | | | |
|--|--|---|--|
| Préconisations : Lorsque dans le cas d'un appareil alimenté en tube rigide, un dispositif de coupure à commande manuelle est intégré à l'appareil, l'OCA n'est pas exigé s'il est possible d'obturer la tuyauterie fixe par un bouchon vissé en cas de dépose de l'appareil. | | | |

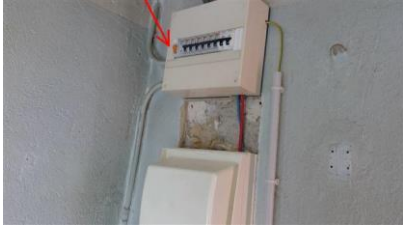
| N° Article (1) | Libellé des anomalies | Mesure compensatoire correctement mise en œuvre | |
|---|---|---|---|
| B1.3g | Le dispositif assurant la coupure d'urgence est placé à plus de 1,80 m du sol fini et n'est pas accessible au moyen de marches ou d'une estrade. | | |

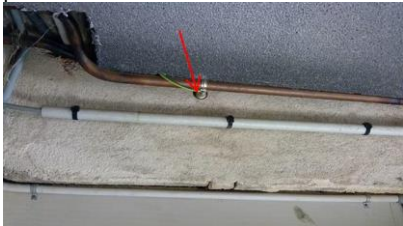
| N° Article (1) | Libellé des anomalies | Mesure compensatoire correctement mise en œuvre | |
|---|---|---|--|
| B3.3.04d | Au moins une CONNEXION visible du CONDUCTEUR de la LIAISON EQUIPOTENTIELLE principale sur les ELEMENTS CONDUCTEURS n'assure pas un contact sûr et durable. | | |

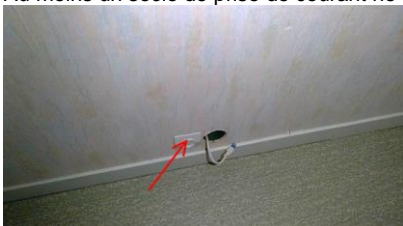
| N° Article (1) | Libellé des anomalies | Mesure compensatoire correctement mise en œuvre | |
|---|---|---|--|
| B3.3.06a1 | Au moins un socle de prise de courant ne comporte pas de broche de terre. | B3.3.06.1 | Alors que des socles de prise de courant ou des CIRCUITS de l'installation ne sont pas reliés à la terre, [B.3.3.6 a1), a2) a3)],, la mesure compensatoire suivante est correctement mise en oeuvre : <ul style="list-style-type: none"> • protection du (des) circuit (s) concerné (s) ou de l'ensemble de l'installation électrique par au moins un dispositif différentiel à haute sensibilité ≤ 30 mA. |

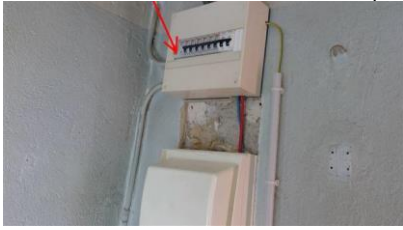
| N° Article (1) | Libellé des anomalies | Mesure compensatoire correctement mise en œuvre | |
|---|--|---|---|
| B4.3j1 | Le courant assigné de l'INTERRUPTEUR différentiel placé en aval du DISJONCTEUR de branchement n'est pas adapté. | | |

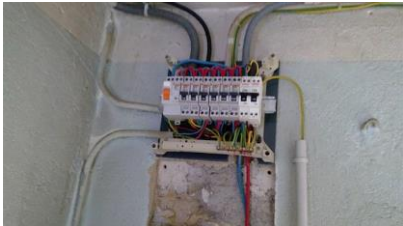
| N° Article (1) | Libellé des anomalies | Mesure compensatoire correctement mise en œuvre | |
|---|--|---|---|
| B4.3f3 | A l'intérieur du tableau, la section d'au moins un conducteur alimentant les dispositifs de protection n'est pas adaptée au courant de réglage du disjoncteur de branchement. | | |

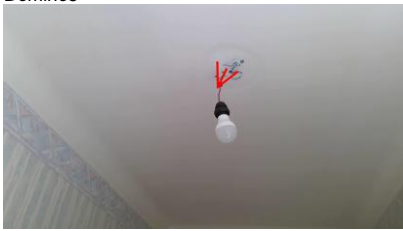
| N° Article (1) | Libellé des anomalies | Mesure compensatoire correctement mise en œuvre | |
|---|--|---|---|
| B7.3d | <p>L'installation électrique comporte au moins une CONNEXION avec une partie active nue sous tension accessible.</p> <p><i>Dominos</i></p> | | |

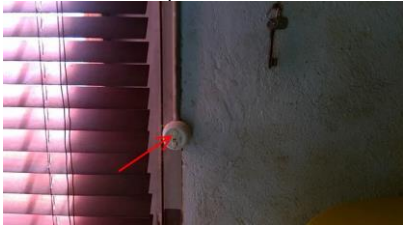
| N° Article (1) | Libellé des anomalies | Mesure compensatoire correctement mise en œuvre | |
|---|--|---|---|
| B8.3a | <p>L'installation comporte au moins un MATERIEL ELECTRIQUE vétuste.</p> | | |

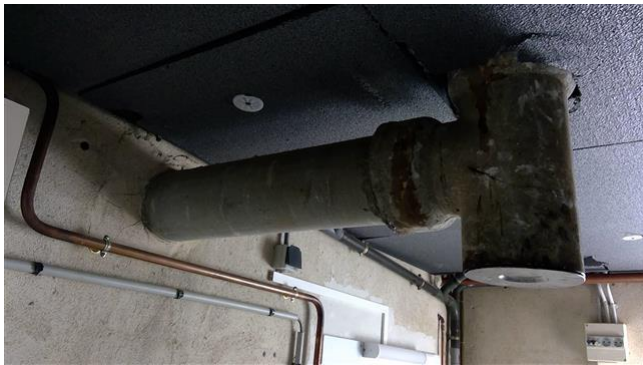
001 : amiante ciment
Garage
Garage (niv:-1)

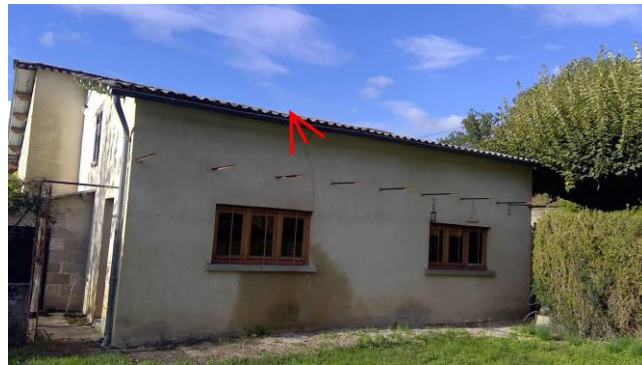
002 : Plaques ondulées en couverture
Dépendance/Garage annexe
Dépendance/Garage annexe (niv:0)

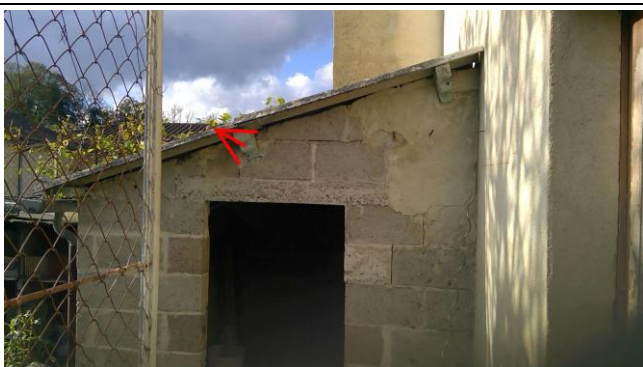
003 : Plaques ondulées en couverture
Dépendance/Remise
Dépendance/Remise (niv:0)

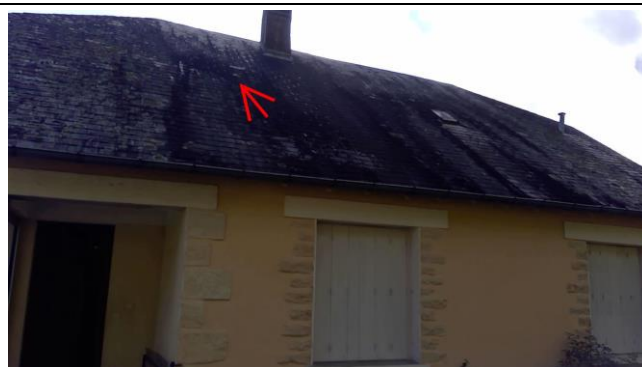
004 : Ardoises naturelles
Comble
Comble (niv:1)
