# DOSSIER DE DIAGNOSTIC TECHNIQUE

ETABLI LE JEUDI 16 NOVEMBRE 2023

PROPRIETAIRE	ADRESSE DES LOCAUX VISITES
M. et Mme GARDIN 5 rue du 45eme Parallele 46600 GIGNAC	MAISON 5 RUE DU 45EME PARALLELE 46600 GIGNAC

REF DOSSIER : ATPEZ-23-2369

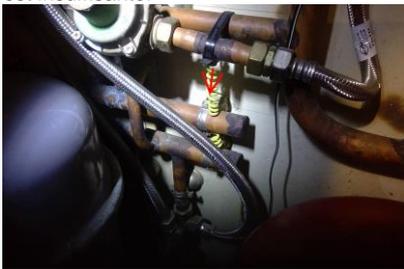
N° Article (1)	Libellé des anomalies	Mesure compensatoire correctement mise en œuvre	
		Article (2)	Libellé (3)
B3.3.04b	La section du CONDUCTEUR de la LIAISON EQUIPOTENTIELLE principale est insuffisante.

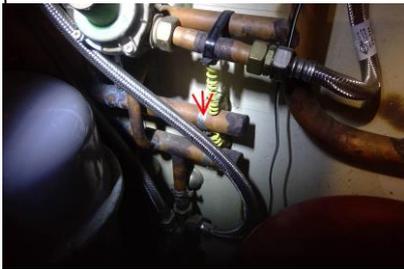
B3.3.04d	Au moins une CONNEXION visible du CONDUCTEUR de la LIAISON EQUIPOTENTIELLE principale sur les ELEMENTS CONDUCTEURS n'assure pas un contact sûr et durable.

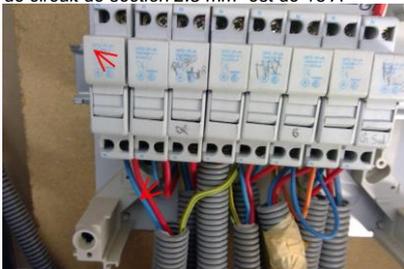
N° Article (1)	Libellé des anomalies	Mesure compensatoire correctement mise en œuvre	
		Article (2)	Libellé (3)
B4.3e	Le courant assigné (calibre) de la protection contre les surcharges et courts-circuits d'au moins un CIRCUIT n'est pas adapté à la section des CONDUCTEURS correspondants. <i>Le courant assigné maximal admissible d'un coupe circuit à cartouche pour un conducteur de section 2.5 mm<sup>2</sup> est de 16 A</i>

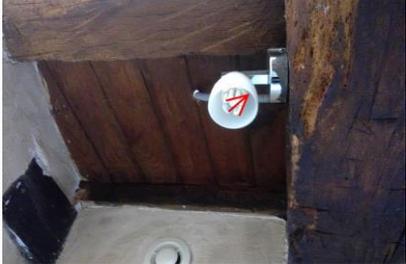
N° Article (1)	Libellé des anomalies	Mesure compensatoire correctement mise en œuvre	
		Article (2)	Libellé (3)
B6.3.1a	<p>Local contenant une baignoire ou une douche : l'installation électrique ne répond pas aux prescriptions particulières appliquées à ce local (adéquation entre l'emplacement où est installé le MATERIEL ELECTRIQUE et les caractéristiques de ce dernier – respect des règles de protection contre les chocs électriques liées aux zones). (Salle de bain.)</p>

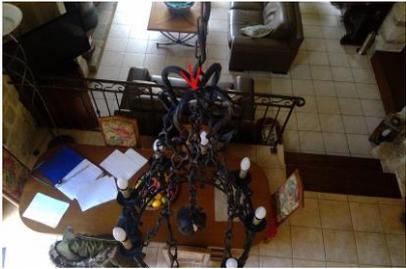
N° Article (1)	Libellé des anomalies	Mesure compensatoire correctement mise en œuvre	
		Article (2)	Libellé (3)
B7.3d	<p>L'installation électrique comporte au moins une CONNEXION avec une partie active nue sous tension accessible.</p>

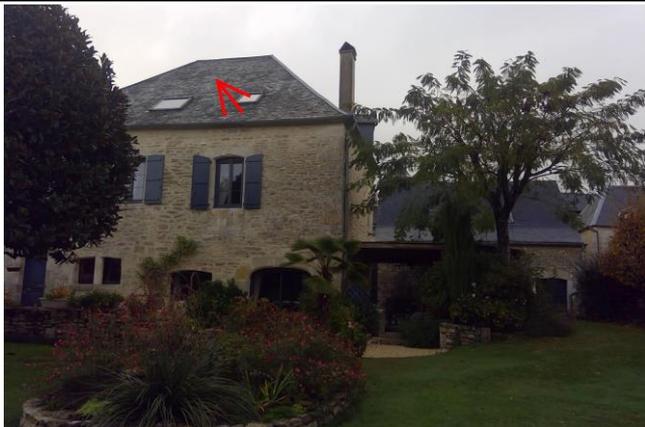
Partie non vérifiable : couverture

Motif : Couverture en toiture non accessible, moyen d'accès non fourni, hauteur d'accès supérieure à 3 mètres
