DOSSIER DE DIAGNOSTIC TECHNIQUE

ETABLI LE MARDI 5 SEPTEMBRE 2023

PROPRIETAIRE	ADRESSE DES LOCAUX VISITES
M. et Mme GUILLOT 32 Rue de Juillet 24290 MONTIGNAC	MAISON 32 RUE DE JUILLET 24290 MONTIGNAC

REF DOSSIER : ATPEGZ-23-1809

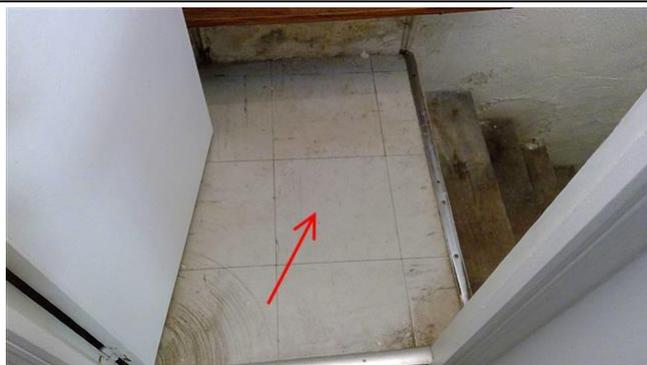
001 : Dalles de sol
Dégagement vers cave
Dégagement vers cave (niv:0)

No de dossier	ATPEGZ-23-1809
Date de l'évaluation	04/09/2023
Bâtiment	Maison
Local ou zone homogène	Dégagement vers cave (Niveau 0)
Destination déclarée du local	Dégagement vers cave
N° de repérage	Matériau
001	Dalles de sol

Type de recommandation	Conclusion en application des dispositions de l'article R. 1334-27
EP	Faire réaliser une évaluation périodique de l'état de conservation du Matériau ou produit

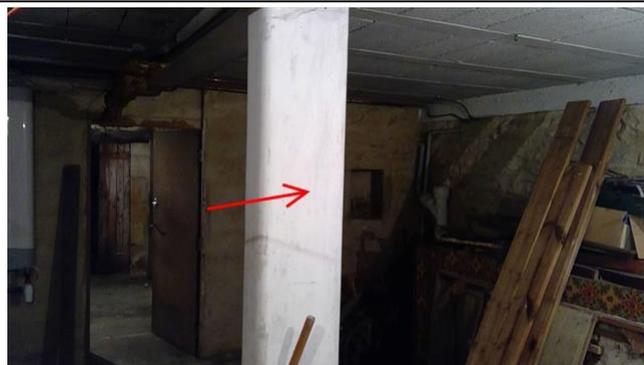
002 : amiante ciment
Cave
Cave (niv:-1)

Grille des critères d'évaluation de l'état de conservation du matériau de la liste B	
No de dossier	ATPEGZ-23-1809
Date de l'évaluation	04/09/2023
Bâtiment	Maison
Local ou zone homogène	Cave (Niveau -1)
Destination déclarée du local	Cave
N° de repérage	Matériau
002	amiante ciment

Type de recommandation	Conclusion en application des dispositions de l'article R. 1334-27
EP	Faire réaliser une évaluation périodique de l'état de conservation du Matériau ou produit

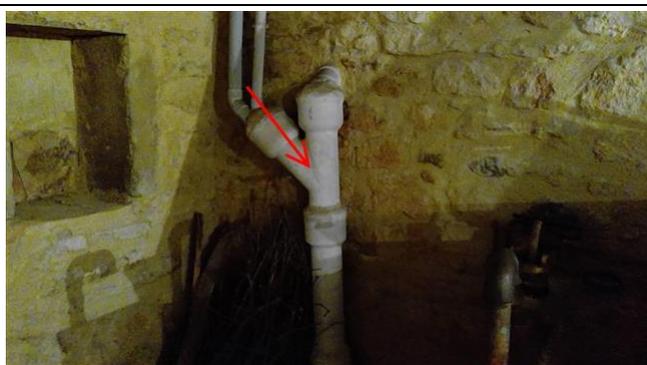
003 : amiante ciment
Cave
Cave (niv:-1)

Grille des critères d'évaluation de l'état de conservation du matériau de la liste B	
No de dossier	ATPEGZ-23-1809
Date de l'évaluation	04/09/2023
Bâtiment	Maison
Local ou zone homogène	Cave (Niveau -1)
Destination déclarée du local	Cave
N° de repérage	Matériau
003	amiante ciment

Type de recommandation	Conclusion en application des dispositions de l'article R. 1334-27
EP	Faire réaliser une évaluation périodique de l'état de conservation du Matériau ou produit

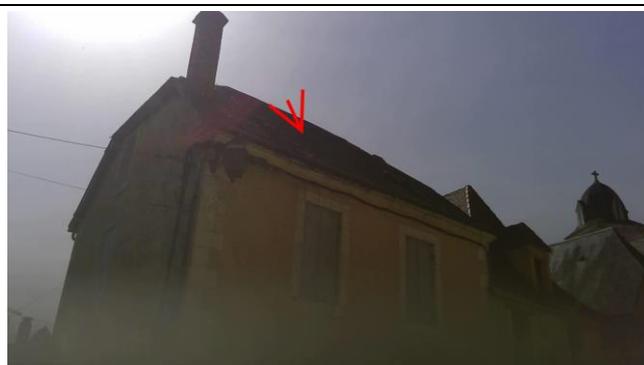
004 : Plaques ondulées en couverture
Grenier
Grenier (niv:2) - PRE:ML001

Grille des critères d'évaluation de l'état de conservation du matériau de la liste B	
No de dossier	ATPEGZ-23-1809
Date de l'évaluation	04/09/2023
Bâtiment	Maison
Local ou zone homogène	Grenier (Niveau 2)
Destination déclarée du local	Grenier
N° de repérage	Matériau
004	Plaques ondulées en couverture

Type de recommandation	Conclusion en application des dispositions de l'article R. 1334-27
EP	Faire réaliser une évaluation périodique de l'état de conservation du Matériau ou produit

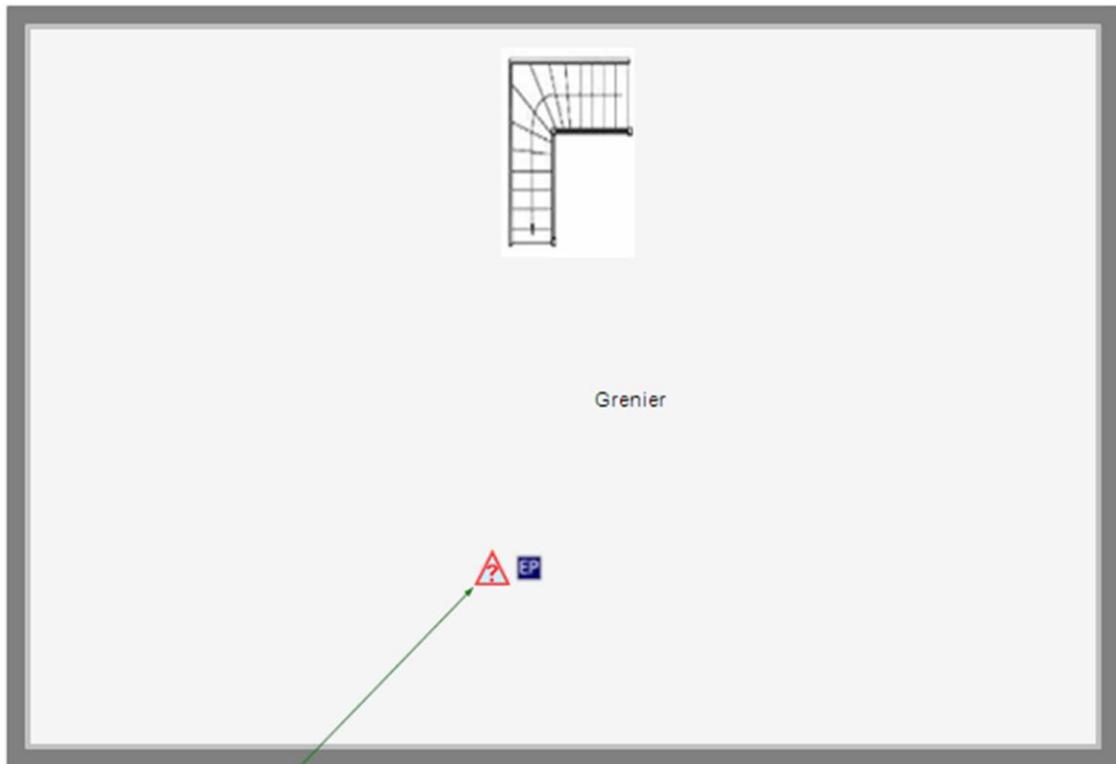
M. et Mme GUILLOT
Maison - 32 Rue de Juillet 24290 MONTIGNAC
Niveau 2

004
4. Eléments extérieurs,
Toitures, Plaques ondulées
en couverture
