# DOSSIER DE DIAGNOSTIC TECHNIQUE

ETABLI LE JEUDI 21 SEPTEMBRE 2023

PROPRIETAIRE	ADRESSE DES LOCAUX VISITES
M. et Mme SMITH 255 Route des Combes Magril 24370 SIMEYROLS	MAISON 255 ROUTE DES COMBES MAGRIL 24370 SIMEYROLS

REF DOSSIER : ATPEZ-23-2011

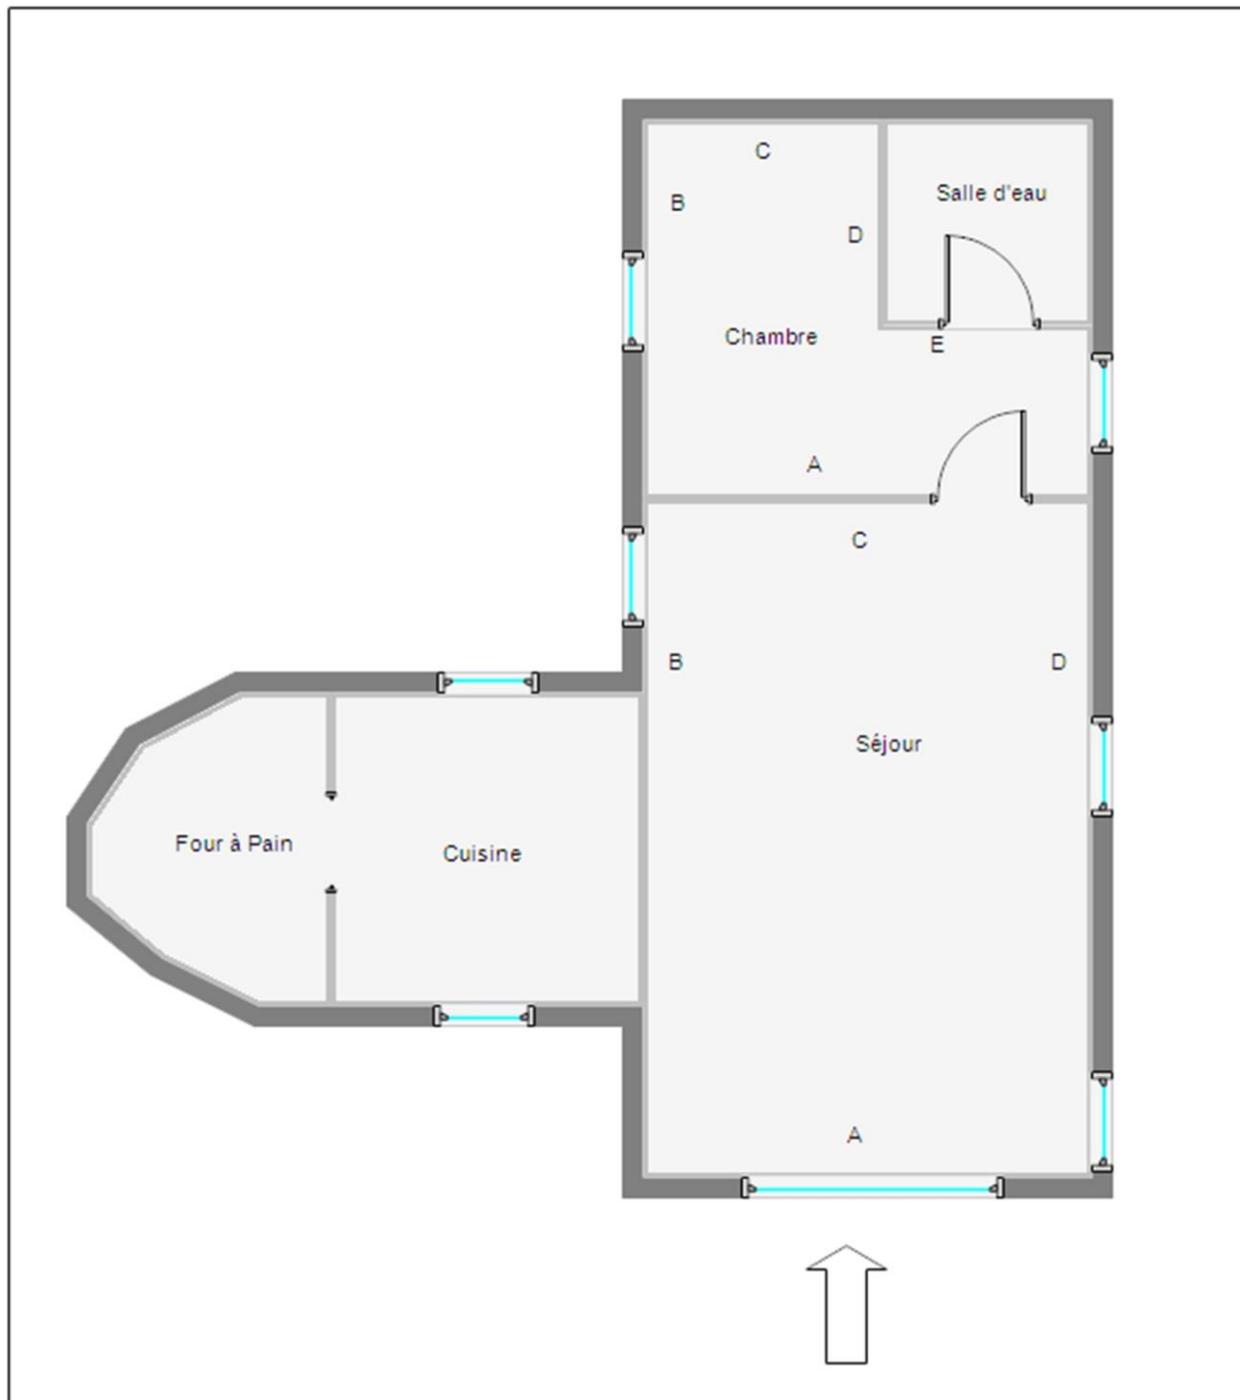
**M. et Mme SMITH**  
**Maison - 255 Route des Combes**  
**Magril 24370 SIMEYROLS**  
**Habitation Niveau 0**

- ⊗ Locaux inaccessibles. → Sens de la visite. Abs Absence d'amiante.
- ▲ Matériaux contenant de l'amiante détectés après analyse. and Amiante non détecté suite à analyse.
- ▲ Matériaux contenant de l'amiante détectés sur décision de l'opérateur.
- ▲ Matériaux susceptibles de contenir de l'amiante.

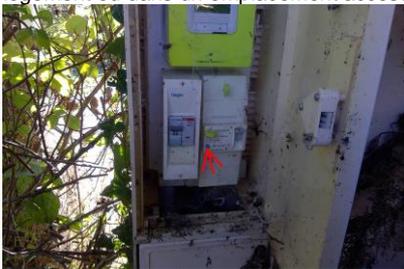
N° Article (1)	Libellé des anomalies	Mesure compensatoire correctement mise en œuvre	
		Article (2)	Libellé (3)
B1.3b	Le dispositif assurant coupure d'urgence n'est pas situé à l'intérieur du logement ou dans un emplacement accessible directement depuis le logement.

B1.3i	Le dispositif assurant la coupure d'urgence est placé dans une armoire, un tableau, un placard ou une gaine dont la porte est fermée à l'aide d'une clé ou d'un outil.

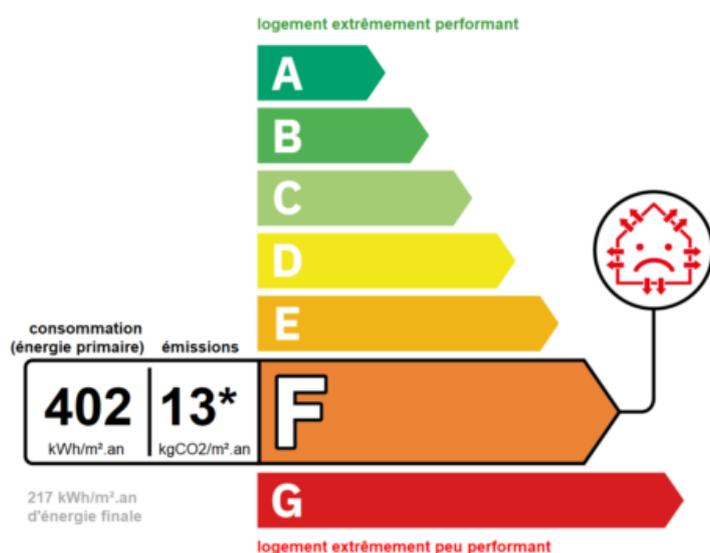
Etiquette du DPE : F  
Estimation annuelle d'énergie : Entre 2 840 € et 3 890 €

Le niveau de consommation énergétique dépend de l'isolation du logement et de la performance des équipements. Pour l'améliorer, voir pages 4 à 6

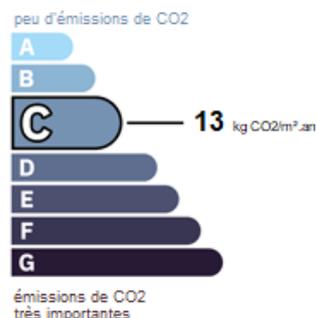
### \*Dont émissions de gaz à effet de serre

Ce logement émet 1739 kg de CO<sub>2</sub> par an, soit l'équivalent de 9009 km parcourus en voiture. Le niveau d'émissions dépend principalement des types d'énergies utilisées (bois, électricité, gaz, fioul, etc.)

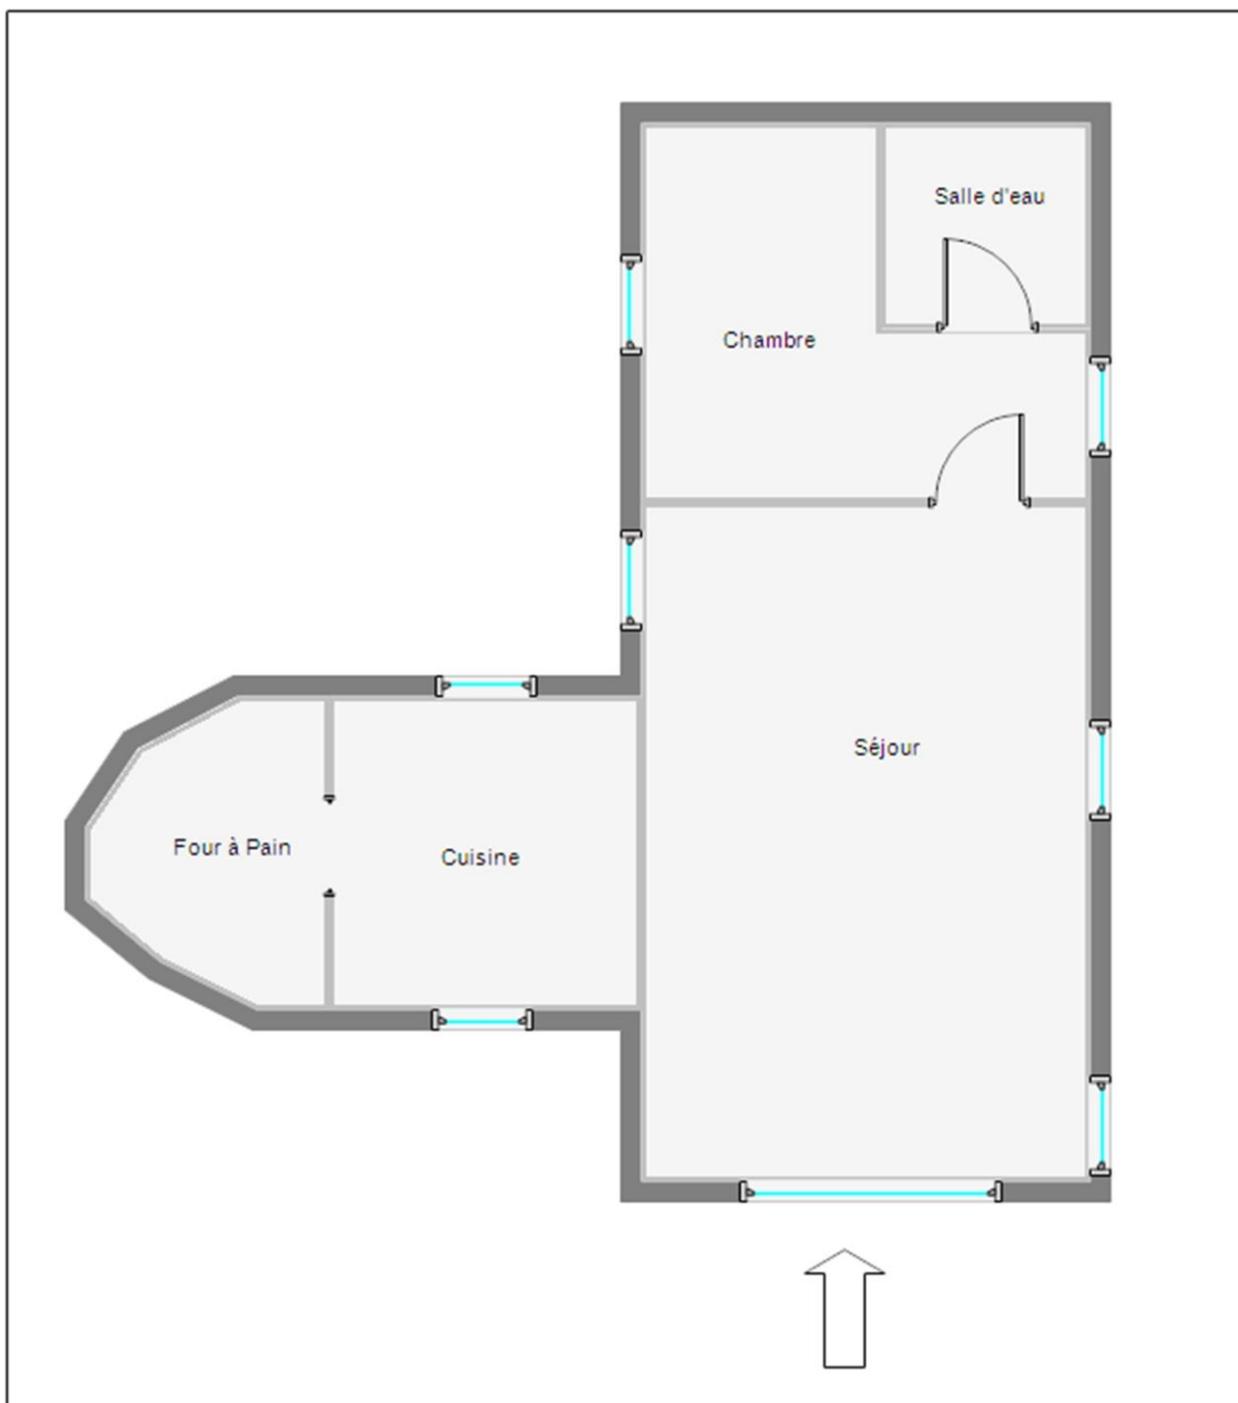
**M. et Mme SMITH**  
**Maison - 255 Route des Combes**  
**Magril 24370 SIMEYROLS**  
**Habitation Niveau 0**

- 🚫 Locaux inaccessibles. → Sens de la visite. Ⓜ Absence d'amiante. ⚠ Matériaux pouvant contenir de l'amiante.
- ⚠ Matériaux contenant de l'amiante détectés après analyse. Ⓜ Amiante non détecté suite à analyse.
- ⚠ Matériaux contenant de l'amiante détectés sur décision de l'opérateur.

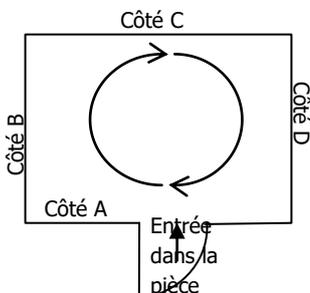
L'intérieur d'une pièce est repéré par les côtés (côté A, B, C, ...). La visite se fait dans le sens des aiguilles d'une montre, de gauche à droite, de bas en haut. Les ouvertures du côté sont repérées par leur numéro en commençant à gauche par l'élément 1 (porte 1, fenêtre 1, ...)

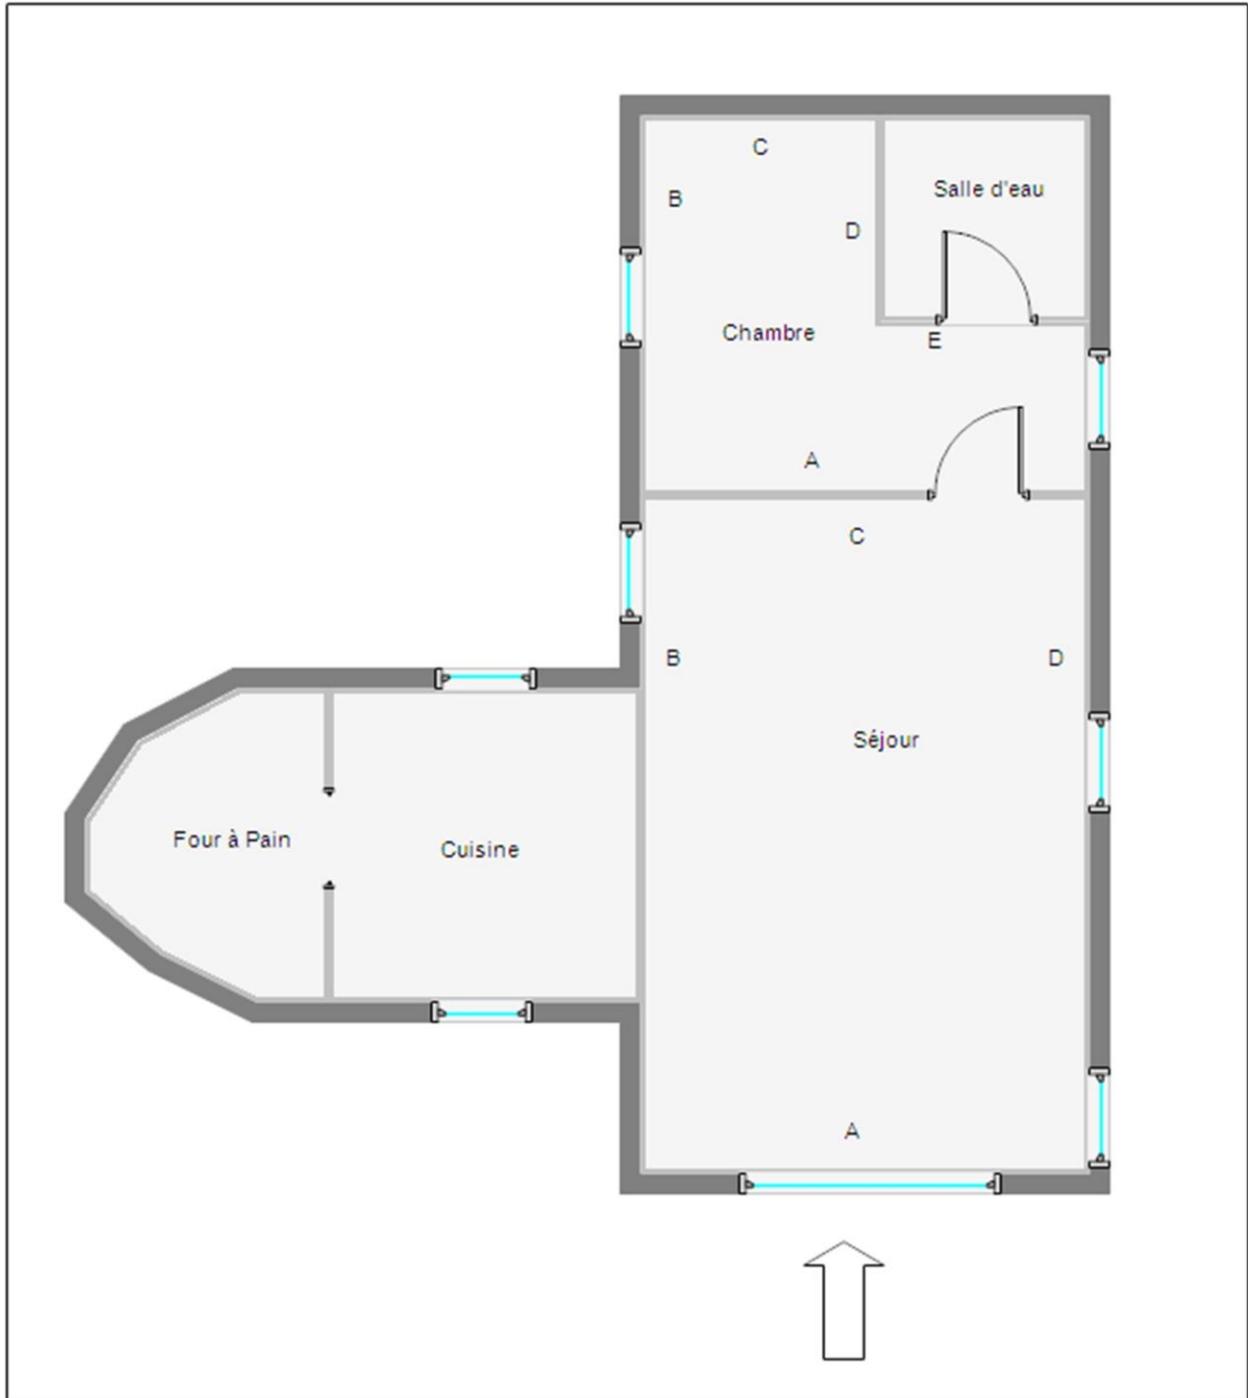
M. et Mme SMITH  
 Maison - 255 Route des Combes  
 Magril 24370 SIMEYROLS  
 Habitation Niveau 0

Présence de plomb dans les peintures : **ND** non dégradé, **NV** non visible, **EU** état d'usage, **D** dégradé  
 Locaux inaccessibles,

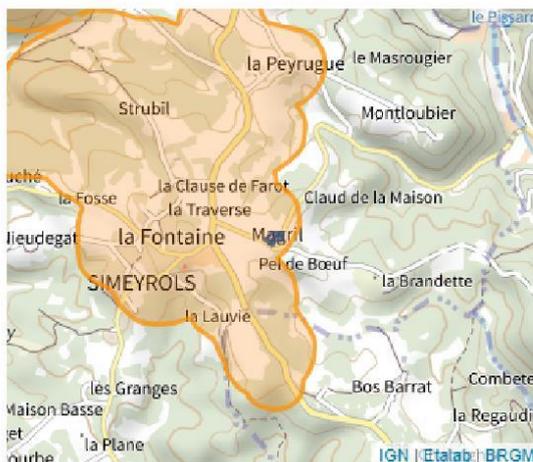
Exposition moyenne : La probabilité de survenue d'un sinistre est moyenne, l'intensité attendue étant modérée. Les constructions, notamment les maisons individuelles, doivent être réalisées en suivant des prescriptions constructives ad hoc. Pour plus de détails :

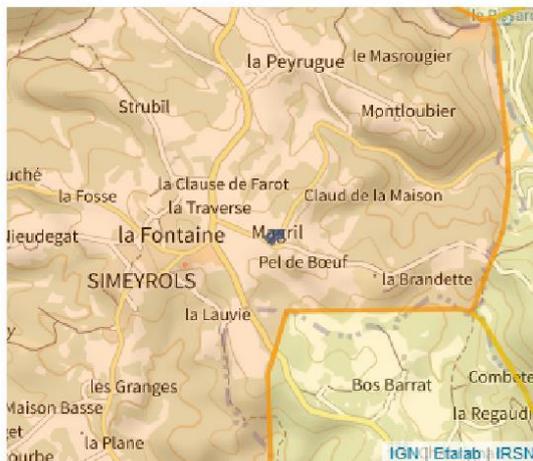
**RADON : 2/3**

- 1 : potentiel radon faible
- 2 : potentiel radon moyen
- 3 : potentiel radon significatif

Le radon est un gaz radioactif naturel inodore, incolore et inerte. Ce gaz est présent partout dans les sols et il s'accumule dans les espaces clos, notamment dans les bâtiments.
