DOSSIER DE DIAGNOSTIC TECHNIQUE

PROPRIETAIRE	ADRESSE DES LOCAUX VISITES
Mme BORDEAU Pauline 104 Rue Ney 69006 LYON	MAISON 921 ROUTE DE CHANTEGREL 24290 AURIAC DU PERIGORD

REF DOSSIER : ATEZ-23-2104

ÉTAT DE L'INSTALLATION INTERIEURE D'ELECTRICITE

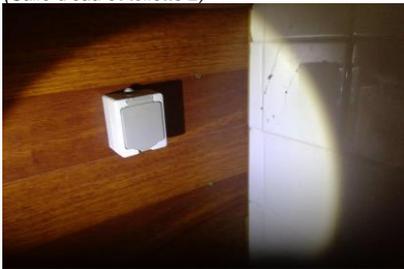
N° Article (1)	Libellé des anomalies	Mesure compensatoire correctement mise en œuvre	
		Article (2)	Libellé (3)
B3.3.06a1	Au moins un socle de prise de courant ne comporte pas de broche de terre. <i>(Salle d'eau et toilette 2)</i>

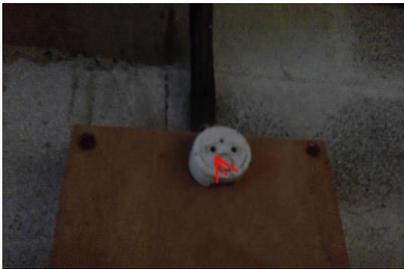
B3.3.10a	Au moins un socle de prise de courant placé à l'extérieur n'est pas protégé par un dispositif différentiel à haute sensibilité <= 30 mA.		
B3.3.06a2	Au moins un socle de prise de courant comporte une broche de terre non reliée à la terre.

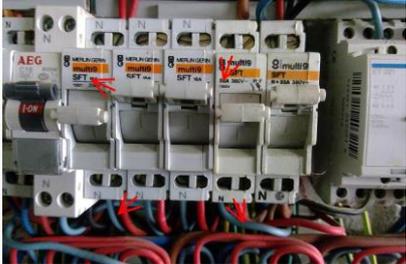
N° Article (1)	Libellé des anomalies	Mesure compensatoire correctement mise en œuvre	
		Article (2)	Libellé (3)
B4.3e	<p>Le courant assigné (calibre) de la protection contre les surcharges et courts-circuits d'au moins un CIRCUIT n'est pas adapté à la section des CONDUCTEURS correspondants.</p> <p><i>Le courant assigné maximal admissible d'un coupe circuit à cartouche pour un conducteur de section 2.5 mm² est de 16 A</i></p>

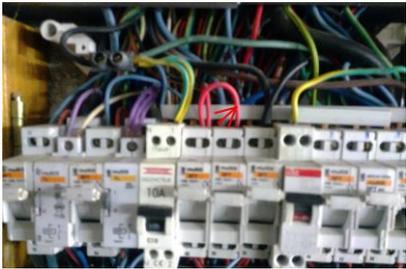
B4.3f3	<p>A l'intérieur du tableau, la section d'au moins un conducteur alimentant les dispositifs de protection n'est pas adaptée au courant de réglage du disjoncteur de branchement.</p>

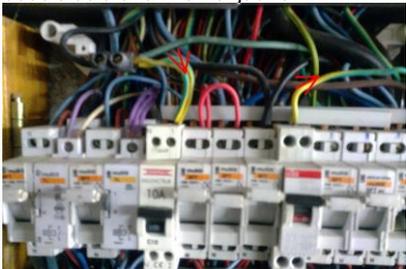
N° Article (1)	Libellé des anomalies	Mesure compensatoire correctement mise en œuvre	
		Article (2)	Libellé (3)
B8.3c	<p>L'installation comporte au moins un CONDUCTEUR ACTIF repéré par la double coloration vert et jaune.</p>
