DOSSIER DE DIAGNOSTIC TECHNIQUE

ETABLI LE LUNDI 25 SEPTEMBRE 2023

PROPRIETAIRE	ADRESSE DES LOCAUX VISITES
M. et Mme BONNIE 461 Route de la Commanderie 24290 SERGEAC	MAISON 461 ROUTE DE LA COMMANDERIE 24290 SERGEAC

REF DOSSIER : ATPEZ-23-1966

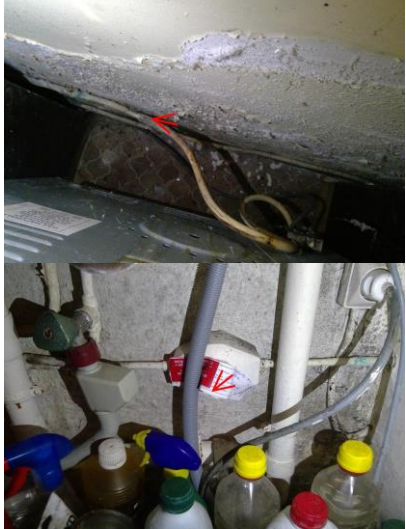
Appareil : Cuisinière- Rosières-			
Pt. de contrôle (3)	A1 (4), A2 (5) ou DGI (6) 32c (7)	Pièce/ Local	Risque
C10.11a	DGI		Fuite de gaz consécutive à l'emploi de tuyaux flexibles non appropriés.
Anomalie : Au moins un appareil est raccordé en gaz avec un tube souple.			Photos :

Préconisations : Remplacer le tuyau de raccordement en gaz du matériel par tube souple.

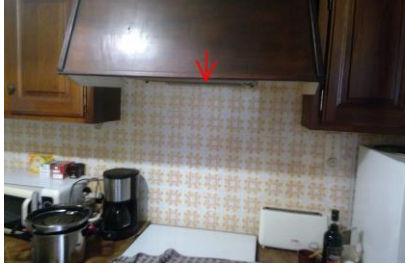
Appareil : Cuisinière- Rosières-			
Pt. de contrôle (3)	A1 (4), A2 (5) ou DGI (6) 32c (7)	Pièce/ Local	Risque
C15.20.7	A1		Risque d'intoxication au monoxyde de carbone (CO) causée par une mauvaise évacuation des produits de combustion.
Anomalie : la sortie d'air du local équipé ou prévu pour un appareil d'utilisation est constituée par un dispositif de ventilation mécanique (hotte avec ventilateur d'extraction intégré ou non) ne répondant pas aux critères d'installation.			Photos :

Préconisations : Installer une sortie d'air dans le local équipé ou prévu pour un appareil d'utilisation répondant aux critères d'installation : une hotte doit être raccordée à l'extérieur soit par passage direct à travers une paroi, soit par l'intermédiaire d'un conduit. De plus la hotte ou le circuit de refoulement de l'air ne doivent pas être équipés d'un organe de fermeture.

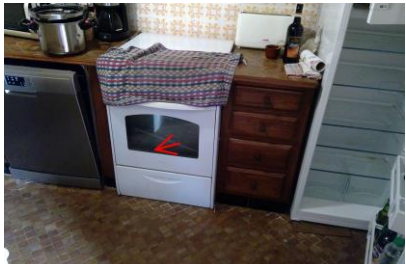
Appareil : Cuisinière- Rosières-			
Pt. de contrôle (3)	A1 (4), A2 (5) ou DGI (6) 32c (7)	Pièce/ Local	Risque
D1.C2	DGI		Fuite de gaz consécutive à une extinction accidentelle d'un brûleur.
Anomalie : La flamme d'au moins un brûleur de l'appareil de cuisson s'éteint à l'ouverture de la porte du four : faire vérifier le réglage du ou des brûleurs concernés au plus tôt par une personne compétente (installateur ou SAV).			Photos :

Préconisations : Faire vérifier le réglage du ou des brûleurs concernés au plus tôt par une personne compétente (installateur ou SAV).

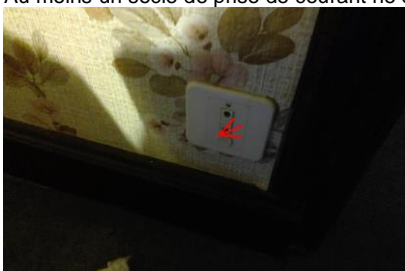
N° Article (1)	Libellé des anomalies	Mesure compensatoire correctement mise en œuvre	
		Article (2)	Libellé (3)
B3.3.01d	<p>La valeur de la résistance de la prise de terre n'est pas adaptée au courant différentiel résiduel (sensibilité) du ou des dispositifs différentiels protégeant l'ensemble de l'installation électrique.</p> <p><i>Pour un différentiel dont la sensibilité est à 500 mA, la valeur maximale admissible de la résistance de terre est de 100 Ohms (mesuré 189Ω)</i></p>		
B3.3.04a	<p>La CONNEXION à la LIAISON EQUIPOTENTIELLE principale d'au moins une CANALISATION métallique de gaz, d'eau, de chauffage central de conditionnement d'air, ou d'un élément CONDUCTEUR de la structure porteuse du bâtiment n'est pas assurée (résistance de continuité > 2 ohms) .</p>		
B3.3.06a1	<p>Au moins un socle de prise de courant ne comporte pas de broche de terre.</p>

B3.3.06.1	<p>Alors que des socles de prise de courant ou des CIRCUITS de l'installation ne sont pas reliés à la terre, [B.3.3.6 a1), a2) a3)],, la mesure compensatoire suivante est correctement mise en oeuvre :</p> <ul style="list-style-type: none"> • protection du (des) circuit (s) concerné (s) ou de l'ensemble de l'installation électrique par au moins un dispositif différentiel à haute sensibilité ≤ 30 mA.

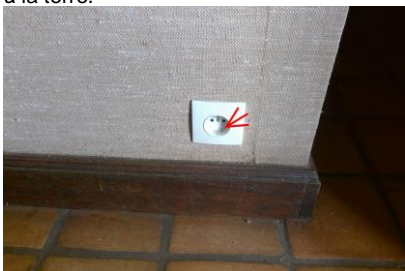
B3.3.06a2	<p>Au moins un socle de prise de courant comporte une broche de terre non reliée à la terre.</p>

B3.3.06.1	<p>Alors que des socles de prise de courant ou des CIRCUITS de l'installation ne sont pas reliés à la terre, [B.3.3.6 a1), a2) a3)],, la mesure compensatoire suivante est correctement mise en oeuvre :</p> <ul style="list-style-type: none"> • protection du (des) circuit (s) concerné (s) ou de l'ensemble de l'installation électrique par au moins un dispositif différentiel à haute sensibilité ≤ 30 mA.

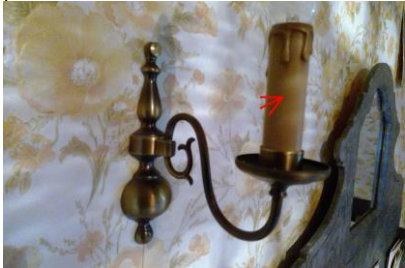
N° Article (1)	Libellé des anomalies	Mesure compensatoire correctement mise en œuvre	
		Article (2)	Libellé (3)
B3.3.06a3	<p>Au moins un CIRCUIT (n'alimentant pas des socles de prises de courant) n'est pas relié à la terre.</p>

B3.3.06.1	<p>Alors que des socles de prise de courant ou des CIRCUITS de l'installation ne sont pas reliés à la terre, [B.3.3.6 a1), a2) a3)],, la mesure compensatoire suivante est correctement mise en œuvre :</p> <ul style="list-style-type: none"> • protection du (des) circuit (s) concerné (s) ou de l'ensemble de l'installation électrique par au moins un dispositif différentiel à haute sensibilité ≤ 30 mA.

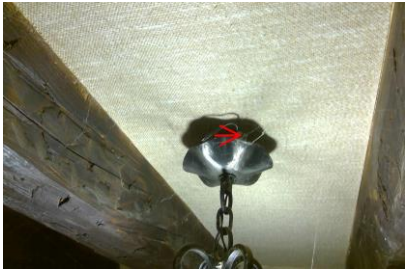
N° Article (1)	Libellé des anomalies	Mesure compensatoire correctement mise en œuvre	
		Article (2)	Libellé (3)
B7.3d	L'installation électrique comporte au moins une CONNEXION avec une partie active nue sous tension accessible.

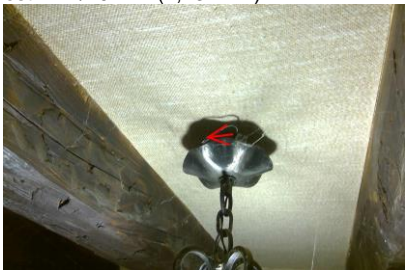
N° Article (1)	Libellé des anomalies	Mesure compensatoire correctement mise en œuvre	
		Article (2)	Libellé (3)
B8.3a	L'installation comporte au moins un MATERIEL ELECTRIQUE vétuste.		
B8.3d	L'installation comporte au moins un CONDUCTEUR ACTIF dont le diamètre est < 12/10 mm (1,13 mm ²).

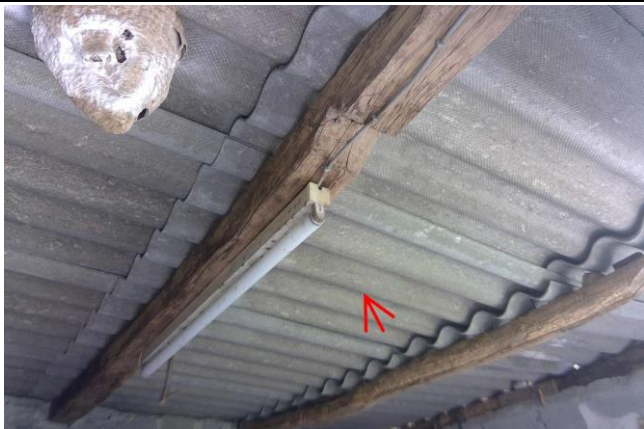
001 : Plaques ondulées
Dépendances/Abri
Dépendances/Abri (niv:0)

Type de recommandation	Conclusion en application des dispositions de l'article R. 1334-27
EP	Faire réaliser une évaluation périodique de l'état de conservation du Matériau ou produit

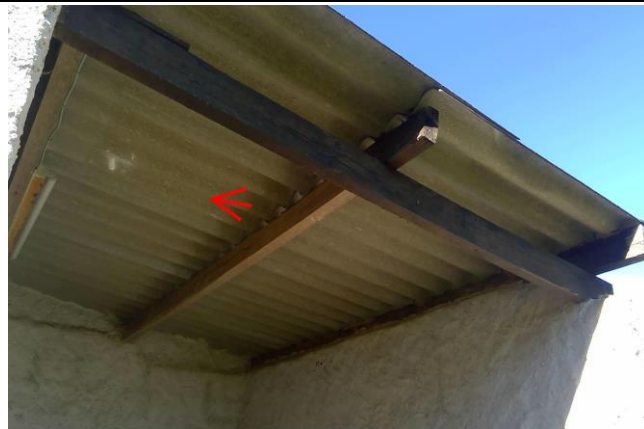
002 : Plaques ondulées
Dépendances/abri bois
Dépendances/abri bois (niv:0)

Type de recommandation	Conclusion en application des dispositions de l'article R. 1334-27
EP	Faire réaliser une évaluation périodique de l'état de conservation du Matériau ou produit
