DOSSIER DE DIAGNOSTIC TECHNIQUE

ETABLI LE MERCREDI 26 JUILLET 2023

PROPRIETAIRE	ADRESSE DES LOCAUX VISITES
M. GHEYSSENS 449 Chemin de la Borie 24580 FLEURAC	MAISON 449 CHEMIN DE LA BORIE 24580 FLEURAC

REF DOSSIER : ATPEZ-23-1669

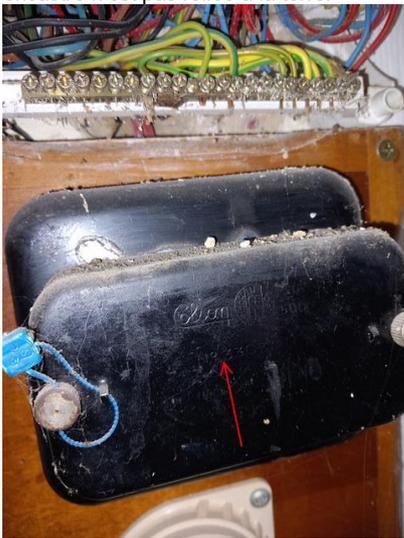
N° Fiche : B3 Prise de terre et installation de mise à la terre

N° Article (1)	Libellé des anomalies	Mesure compensatoire correctement mise en œuvre	
		Article (2)	Libellé (3)
B3.3.09b	<p>Au moins une boîte de CONNEXION métallique en montage apparent ou encastré n'est pas reliée à la terre.</p>

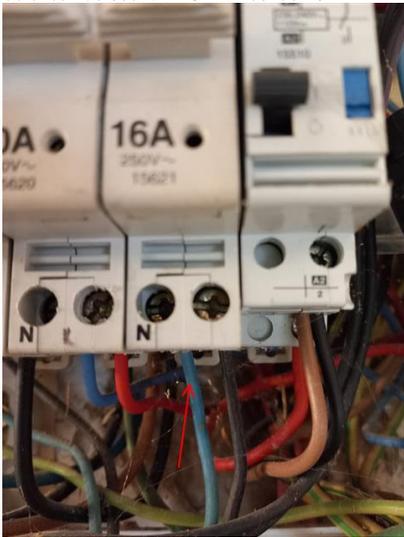
N° Fiche : B4 Dispositif de protection contre les surintensités adapté à la section des conducteurs sur chaque circuit

N° Article (1)	Libellé des anomalies	Mesure compensatoire correctement mise en œuvre	
		Article (2)	Libellé (3)
B4.3e	<p>Le courant assigné (calibre) de la protection contre les surcharges et courts-circuits d'au moins un CIRCUIT n'est pas adapté à la section des CONDUCTEURS correspondants.</p> <p><i>Le courant assigné maximal admissible d'un coupe circuit à cartouche pour un conducteur de circuit de section 1.5 mm² est de 10 A</i></p>

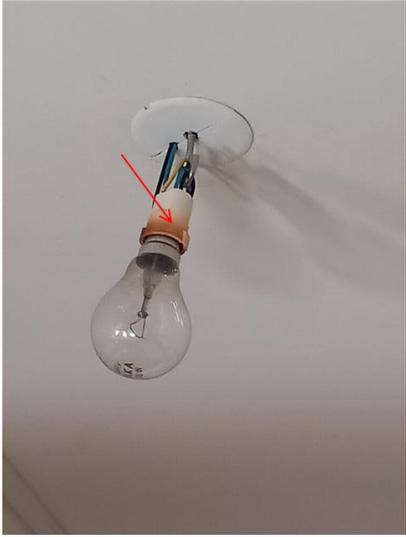
N° Article (1)	Libellé des anomalies	Mesure compensatoire correctement mise en œuvre	
		Article (2)	Libellé (3)
B4.3h	<p>Des CONDUCTEURS ou des APPAREILLAGES présentent des traces d'échauffement.</p>

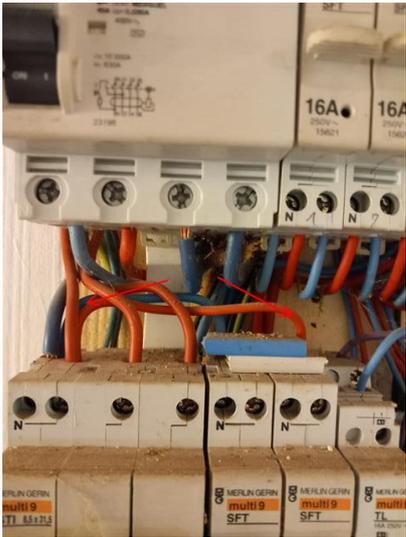
B4.3f3	<p>A l'intérieur du tableau, la section d'au moins un conducteur alimentant les dispositifs de protection n'est pas adaptée au courant de réglage du disjoncteur de branchement.</p>

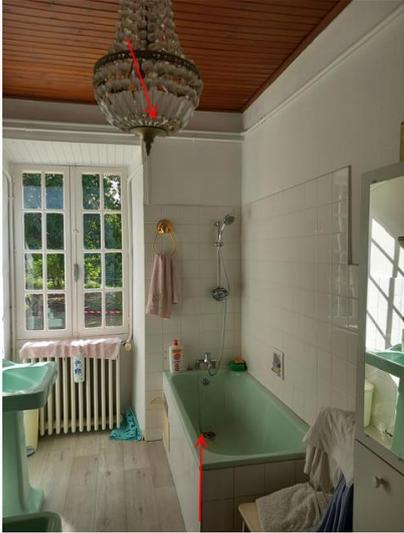
N° Fiche : B6 Respect des règles liées aux zones dans chaque local contenant une baignoire ou une douche

N° Article (1)	Libellé des anomalies	Mesure compensatoire correctement mise en œuvre	
		Article (2)	Libellé (3)
B6.3.1a	<p>Local contenant une baignoire ou une douche : l'installation électrique ne répond pas aux prescriptions particulières appliquées à ce local (adéquation entre l'emplacement où est installé le MATERIEL ELECTRIQUE et les caractéristiques de ce dernier – respect des règles de protection contre les chocs électriques liées aux zones).</p>

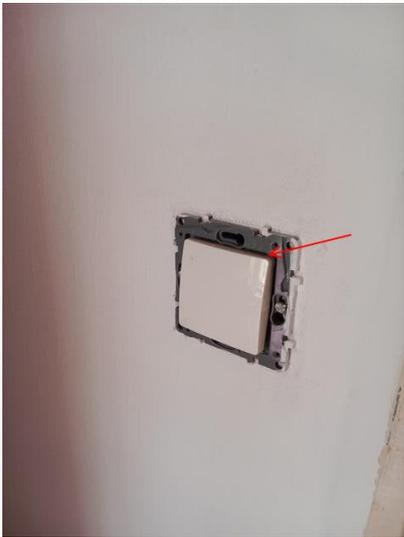
N° Fiche : B7 Matériels présentant des risques de contact direct avec des éléments sous tension

N° Article (1)	Libellé des anomalies	Mesure compensatoire correctement mise en œuvre	
		Article (2)	Libellé (3)
B7.3a	<p>L'ENVELOPPE d'au moins un matériel est manquante ou détériorée.</p>

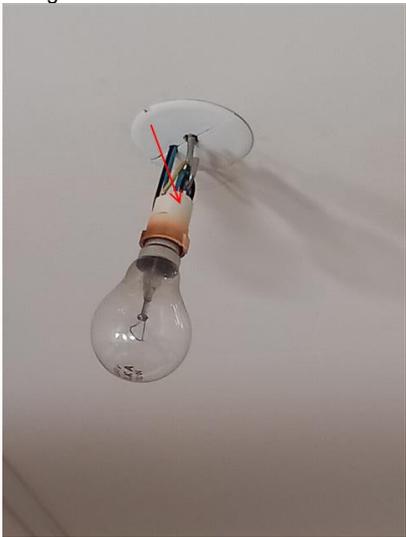
N° Fiche : B8 Matériels électriques vétustes ou inadaptés à l'usage

N° Article (1)	Libellé des anomalies	Mesure compensatoire correctement mise en œuvre	
		Article (2)	Libellé (3)
B8.3b	<p>L'installation comporte au moins un MATERIEL ELECTRIQUE inadapté à l'usage.</p>
