# DOSSIER DE DIAGNOSTIC TECHNIQUE

ETABLI LE MERCREDI 4 OCTOBRE 2023

PROPRIETAIRE	ADRESSE DES LOCAUX VISITES
M. et Mme LOVE Le Bourdal 24290 AUBAS	MAISON LE BOURDAL 24290 AUBAS

REF DOSSIER : ATPEZ-23-2103

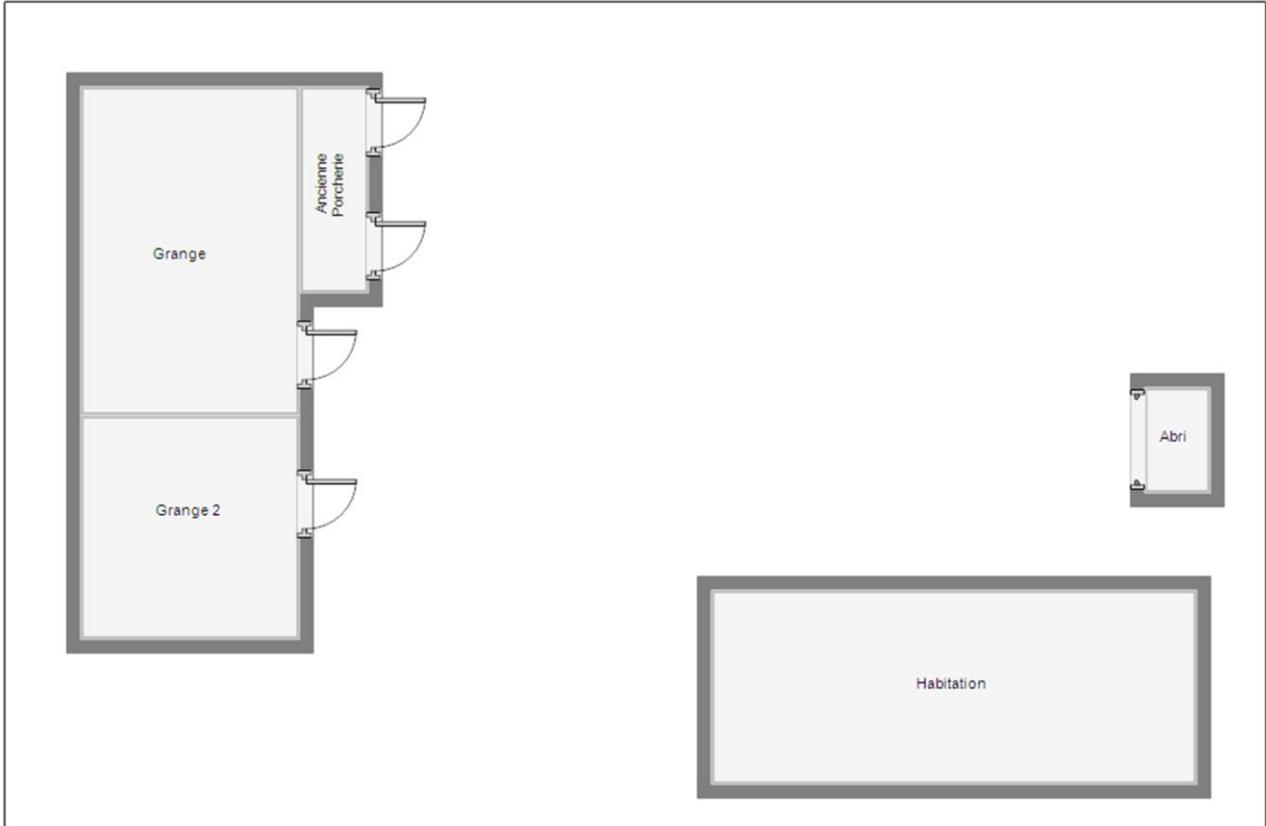
**M. et Mme LOVE**  
**Maison - Le Bourdal 24290 AUBAS**  
**Dépendance Niveau 0**

- 🚫 Locaux inaccessibles. → Sens de la visite. Abs Absence d'amiante.
- ⚠️ Matériaux contenant de l'amiante détectés après analyse. and Amiante non détecté suite à analyse.
- ⚠️ Matériaux contenant de l'amiante détectés sur décision de l'opérateur.
- ⚠️ Matériaux susceptibles de contenir de l'amiante.

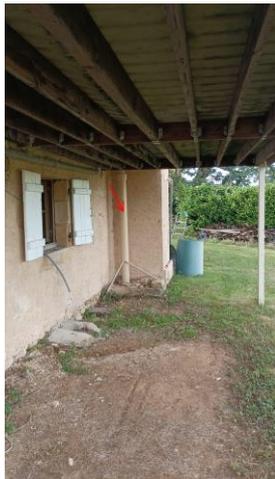
**001 : conduit fibro-ciment**  
**Mur en façade**  
**Mur en façade (niv:Ext)**

No de dossier	ATPEZ-23-2103
Date de l'évaluation	04/10/2023
Bâtiment	Maison
Local ou zone homogène	Mur en façade (Niveau Ext)
Destination déclarée du local	Mur en façade
<b>N° de repérage</b>	<b>Matériau</b>
001	conduit fibro-ciment

<b>Type de recommandation</b>	<b>Conclusion en application des dispositions de l'article R. 1334-27</b>
EP	Faire réaliser une évaluation périodique de l'état de conservation du Matériau ou produit

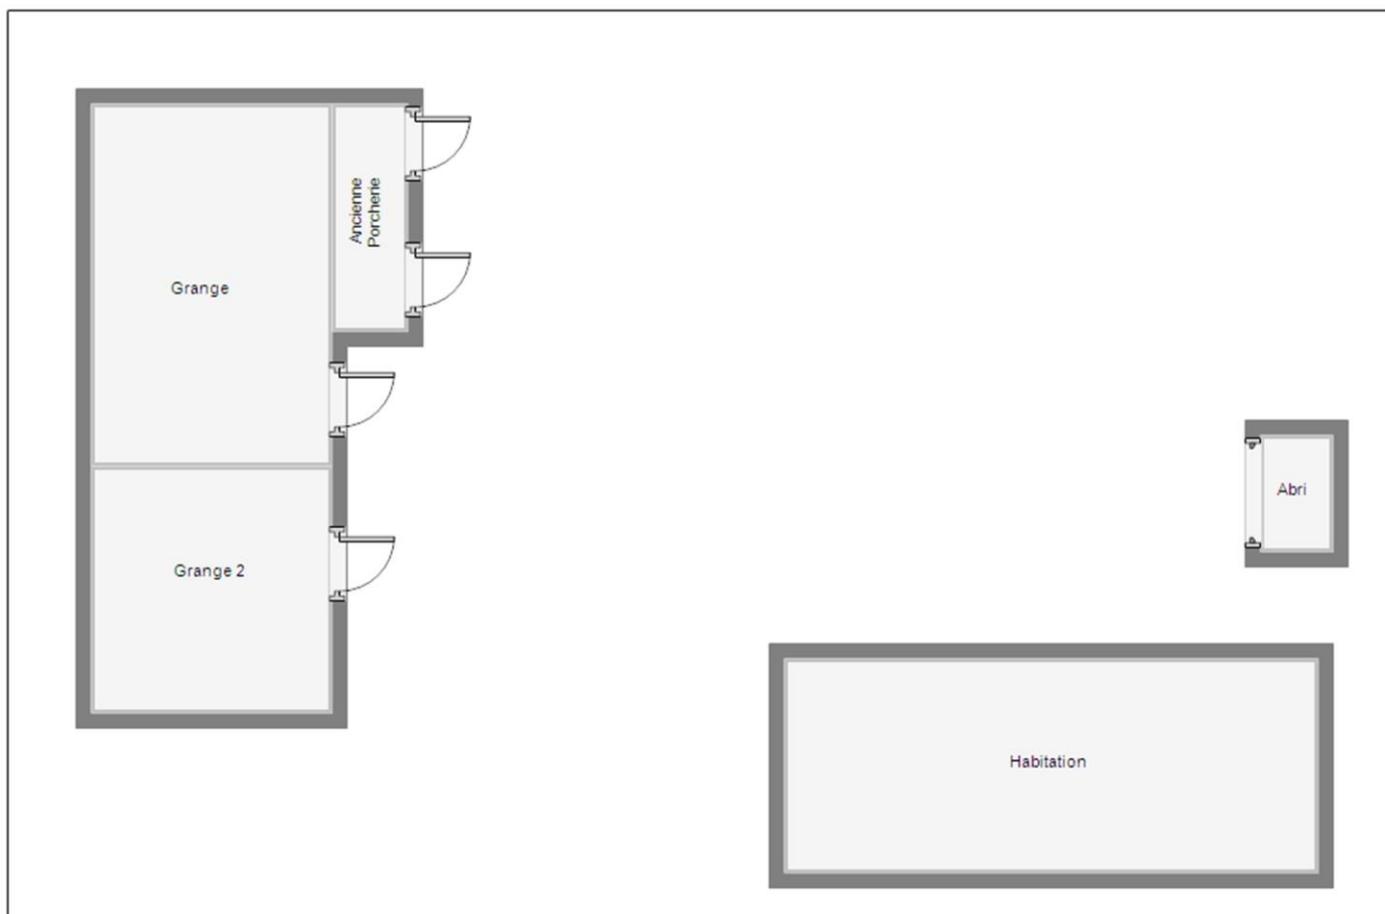
**M. et Mme LOVE**  
**Maison - Le Bourdal 24290 AUBAS**  
**Dépendance Niveau 0**

- Locaux inaccessibles. → Sens de la visite. Absence d'amiante. Matériaux pouvant contenir de l'amiante.  
 Matériaux contenant de l'amiante détectés après analyse. Amiante non détecté suite à analyse.  
 Matériaux contenant de l'amiante détectés sur décision de l'opérateur.

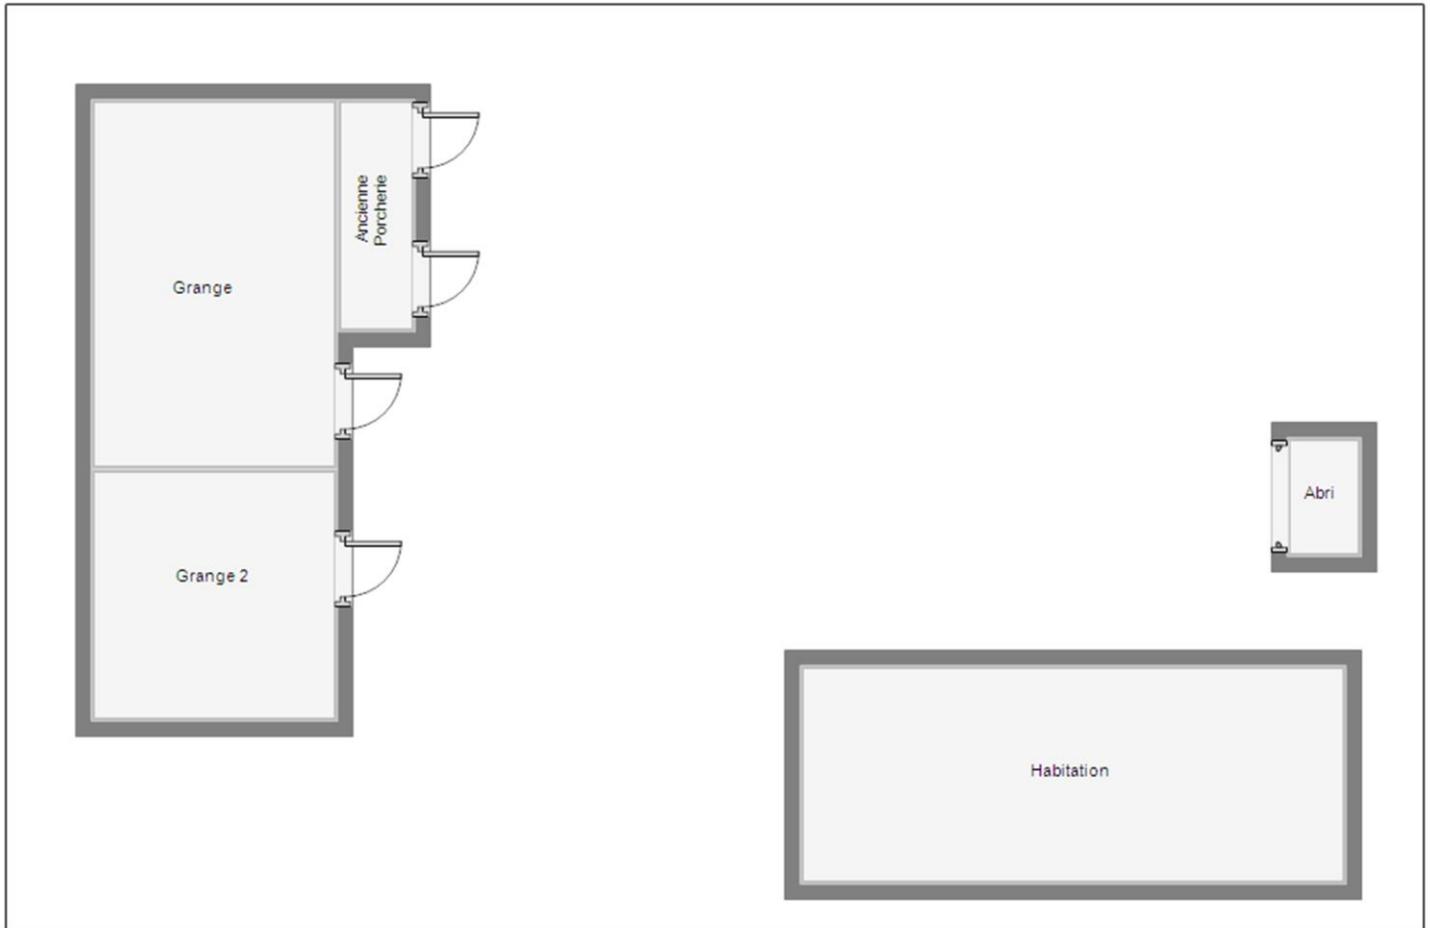
M. et Mme LOVE  
Maison - Le Bourdal 24290 AUBAS  
Dépendance Niveau 0

Présence de plomb dans les peintures : **ND** non dégradé, **NV** non visible, **EU** état d'usage, **D** dégradé  
Locaux inaccessibles,
