# DOSSIER DE DIAGNOSTIC TECHNIQUE

PROPRIETAIRE	ADRESSE DES LOCAUX VISITES
Ind. GINTRAC 236 La Jaumarie 24640 CUBJAC AUVEZERE VAL D'ANS	MAISON 236 LA JAUMARIE 24640 CUBJAC AUVEZERE VAL D'ANS

REF DOSSIER : ATPEZ-AUDIT-23-2269

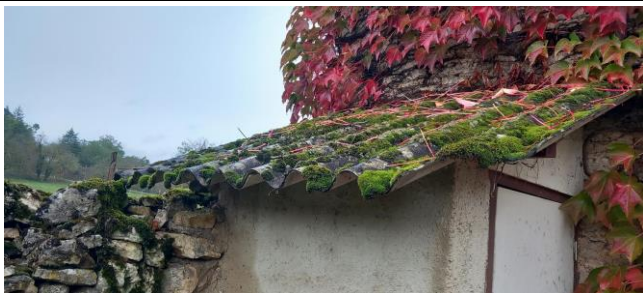
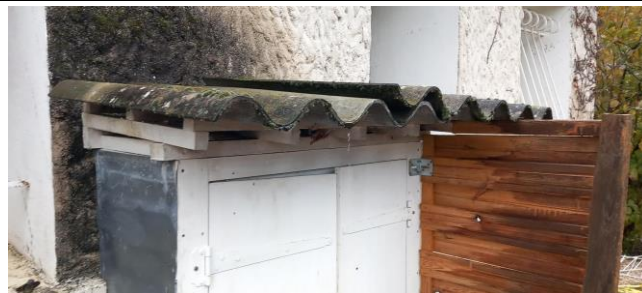
**001 : Plaques ondulées en couverture**  
**Débarras**  
**Débarras (niv:0)**

Grille des critères d'évaluation de l'état de conservation du matériau de la liste B	
No de dossier	ATPEZ-AUDIT-23-2269
Date de l'évaluation	30/10/2023
Bâtiment	Maison
Local ou zone homogène	Débarras (Niveau 0)
Destination déclarée du local	Débarras
<b>N° de repérage</b>	<b>Matériau</b>
001	Plaques ondulées en couverture

Type de recommandation	Conclusion en application des dispositions de l'article R. 1334-27
AC1	Faire réaliser l'action corrective de premier niveau

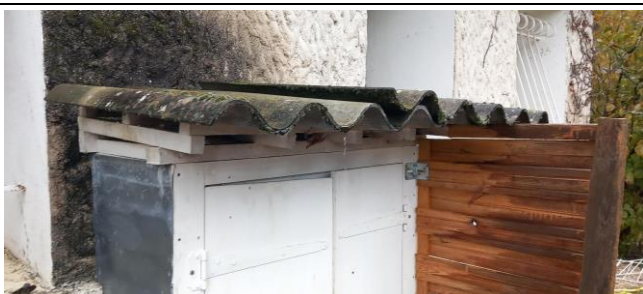
**002 : Plaques ondulées en couverture**  
**Local technique piscine**  
**Local technique piscine (niv:0)**

Grille des critères d'évaluation de l'état de conservation du matériau de la liste B	
No de dossier	ATPEZ-AUDIT-23-2269
Date de l'évaluation	30/10/2023
Bâtiment	Maison
Local ou zone homogène	Local technique piscine (Niveau 0)
Destination déclarée du local	Local technique piscine
<b>N° de repérage</b>	<b>Matériau</b>
002	Plaques ondulées en couverture

Type de recommandation	Conclusion en application des dispositions de l'article R. 1334-27
EP	Faire réaliser une évaluation périodique de l'état de conservation du Matériau ou produit
