DOSSIER DE DIAGNOSTIC TECHNIQUE

ETABLI LE MERCREDI 8 NOVEMBRE 2023

PROPRIETAIRE	ADRESSE DES LOCAUX VISITES
M. et Mme TESTU 1 impasse de la Rustelle 24210 LA BACHELLERIE	MAISON 1 IMPASSE DE LA RUSTELLE 24210 LA BACHELLERIE

REF DOSSIER : ATPEZ-23-2330

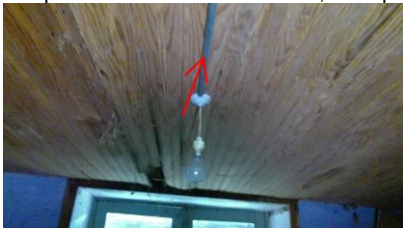
N° Fiche : B3 Prise de terre et installation de mise à la terre

N° Article (1)	Libellé des anomalies	Mesure compensatoire correctement mise en œuvre	
		Article (2)	Libellé (3)
B3.3.01d	La valeur de la résistance de la prise de terre n'est pas adaptée au courant différentiel résiduel (sensibilité) du ou des dispositifs différentiels protégeant l'ensemble de l'installation électrique. <i>Pour un différentiel dont la sensibilité est à 500 mA, la valeur maximale admissible de la résistance de terre est de 100 Ohms</i>		
B3.3.07a	Au moins un CONDUIT métallique en montage apparent ou encastré, comportant des CONDUCTEURS, n'est pas relié à la terre.

B3.3.07.1	Alors que, dans les locaux autres que ceux contenant une baignoire ou une douche, au moins un conduit métallique en montage apparent ou encastré et contenant des conducteurs n'est pas relié à la terre, la mesure compensatoire suivante est correctement mise en œuvre : • protection du (des) circuit(s) concerné(s) ou l'ensemble de l'installation électrique par au moins un dispositif différentiel à haute sensibilité ≤ 30 mA.

B3.3.06a3	Au moins un CIRCUIT (n'alimentant pas des socles de prises de courant) n'est pas relié à la terre. (<i>Grange</i>)

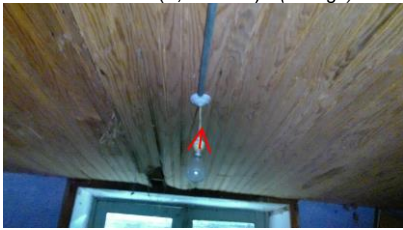
N° Fiche : B8 Matériels électriques vétustes ou inadaptés à l'usage

N° Article (1)	Libellé des anomalies	Mesure compensatoire correctement mise en œuvre	
		Article (2)	Libellé (3)
B8.3d	<p>L'installation comporte au moins un CONDUCTEUR ACTIF dont le diamètre est < 12/10 mm (1,13 mm²). (Grange)</p>

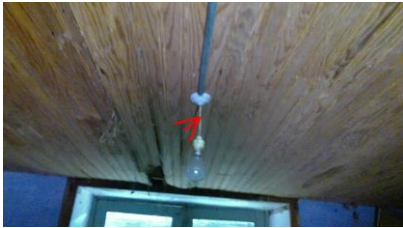
B8.3e	<p>Au moins un CONDUCTEUR isolé n'est pas placé sur toute sa longueur dans un conduit, une goulotte, une plinthe ou une huisserie, en matière isolante ou métallique, jusqu'à sa pénétration dans le MATERIEL ELECTRIQUE qu'il alimente.</p>

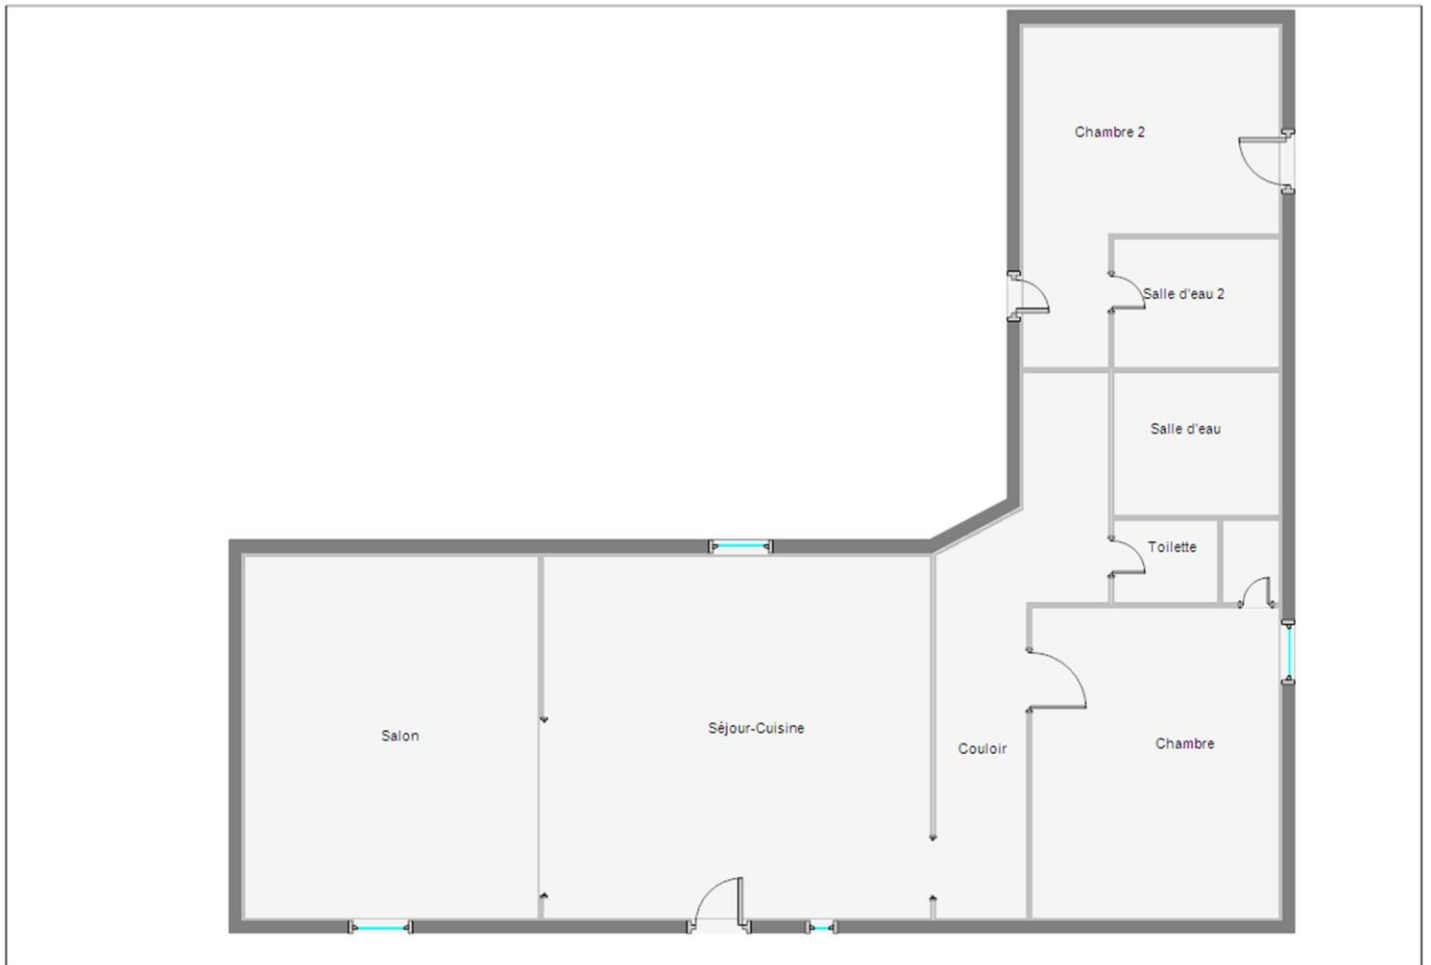
M. et Mme TESTU
Maison - 1 impasse de la Rustelle 24210 LA BACHELLERIE
Niveau 0

Présence de plomb dans les peintures : **ND** non dégradé, **NV** non visible, **EU** état d'usage, **D** dégradé
Locaux inaccessibles, sens de la visite.
