# Dossier Technique Immobilier

Numéro de dossier : ATPEGZ-24-77

Date du repérage : 17/01/2024

# Rapport de mission de repérage des matériaux et produits contenant de l'amiante pour l'établissement du constat établi à l'occasion de la vente d'un immeuble bâti (Listes A et B de l'annexe 13-9 du Code de la Santé publique)

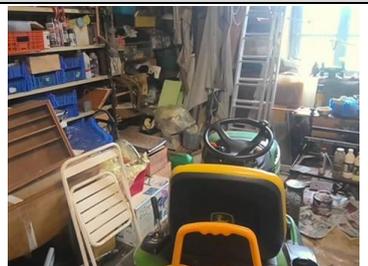
Localisation	Description	Photo
Rdc - Garage	Sol : Plancher bois Mur : Moellons Plafond : Solive et plancher haut Porte : Bois et Peinture <b>Remarque : Bas des murs non visible</b>

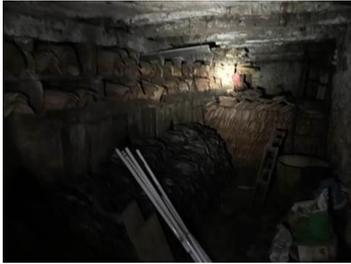
Localisation	Description	Photo
Rdc Dépendance(s) - Etable	<p>Sol : Terre                      Mur A, B, C, D : Moellons                      Plafond : Solive et plancher haut                      Plinthes A, B, C, D : Bois et peinture                      Porte : Bois                      Huisserie porte A : Bois et peinture                      Fenêtre 1 D : Bois et Peinture                      Fenêtre 2 1 : Bois et Peinture                      Huisserie de fenêtre D : Bois et peinture                      Volet 1 D : Bois et peinture                      Volet 2 1 : Bois et peinture                      Cheminée A : Bois et lasure                      Embrasure porte D : Bois et peinture                      Allège A, B, C, D : Bois et Peinture</p> <p><b>Remarque : Bas des murs non visible, encombré</b></p>

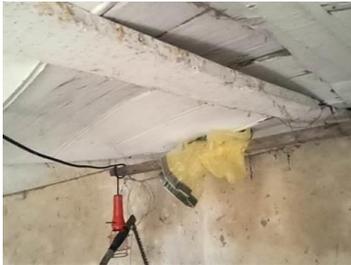
Rdc Dépendance(s) - Bûcher	<p>Sol : Pavé ou pierre                      Mur A, B, C, D : Moellons et enduit                      Plafond : Solive et plancher haut et isolant carton                      Porte A : Bois et Peinture</p> <p><b>Remarque : Plancher haut non visible</b></p>

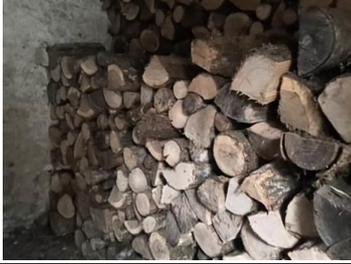
Rdc Dépendance(s) - Bûcher 2	<p>Sol : Pavé ou pierre                      Mur A, B, C, D : Moellons                      Plafond : Solive et plancher haut                      Huisserie porte A : Bois et peinture</p> <p><b>Remarque : Bas des murs non visible, encombré</b></p>

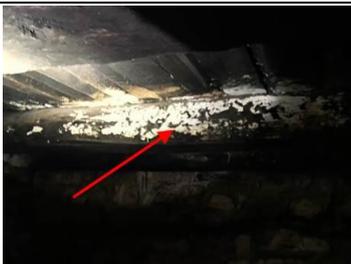
R+1 Dépendance(s) - Grenier sur étable	<p>Sol : Plancher bois                      Mur A, B, C, D : Moellons                      Plafond : Eléments de charpente</p>	
Rdc Dépendance(s) - Grange	<p>Sol : Terre                      Mur A, B, C, D : Moellons                      Plafond : Solive et plancher haut                      Porte : Bois et Peinture</p>	
R+1 Dépendance(s) - Grenier sur grange	<p>Sol : Plancher bois et foin                      Mur A, B, C, D : Moellons                      Plafond : Eléments de charpente</p> <p><b>Remarque : Plancher non visible présence de foin</b></p>	
Rdc Dépendance(s) - Remise	<p>Sol : Pavé ou pierre                      Mur A, B, C, D : Moellons                      Plafond : Solive et plancher haut                      Porte : Bois</p>

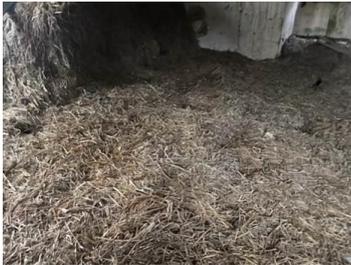
Rdc Dépendance(s) - Ancien four à pain	<p>Sol : Terre                      Mur A, B, C, D : Moellons                      Plafond : Solive et plancher haut                      Porte : Bois</p>	
Rdc Dépendance(s) - Remise 2	<p>Sol : Terre et foin                      Mur A, B, C, D : Moellons                      Plafond : Solive et plancher haut                      Porte : Bois                      Fenêtre : Bois et Peinture                      Huisserie de fenêtre D : Bois et peinture</p> <p><b>Remarque : Sol non visible, foin au sol</b></p>

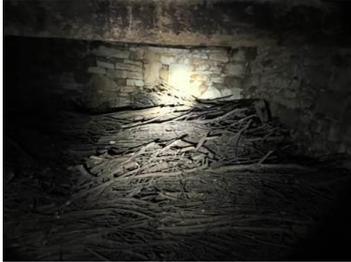
Localisation	Description	Photo
R+1 Dépendance(s) - Pièce au pigeonier	Sol : Plancher bois Mur A, B, C, D : Moellons Plafond : Solive et plancher haut	
R+1 Dépendance(s) - Grenier sur remise 2 et ancien four à pain	Sol : Plancher bois Mur A, B, C, D : Moellons Plafond : Eléments de charpente Porte : Bois	
R+2 Dépendance(s) - Pièce au pigeonier 2	Sol : Plancher bois Mur A, B, C, D : Moellons Plafond : Solive et plancher haut	
R+3 Dépendance(s) - Pièce au pigeonier 3	Sol : Plancher bois Mur A, B, C, D : Moellons Plafond : Eléments de charpente	
Sous-sol Dépendance(s) - Cave sous pigeonier	Sol : Terre Mur A, B, C, D : Moellons Plafond : Solive et plancher haut Porte : Bois	
Sous-sol Dépendance(s) - Cave sous remise 2	Sol : Terre Mur A, B, C, D : Moellons Plafond : Solive et plancher haut Porte : Bois <b>Remarque : Murs non visible</b>

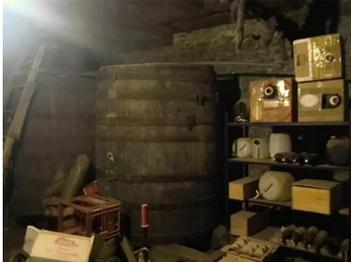
Sous-sol - Cave 2	Sol : Terre Mur A, B, C, D : Moellons Plafond : Solive et plancher haut Porte A : Bois et Peinture <b>Remarque : Murs non visible, encombré</b>

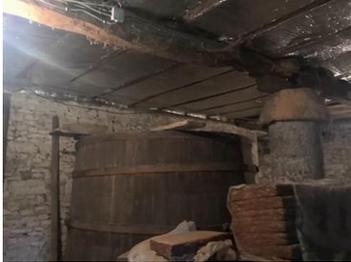
Sous-sol - Cave 3	Sol : Terre Mur A, B, C, D : Moellons Plafond : Solive et plancher haut et Isolant Porte A : Bois <b>Remarque : Plancher haut non visible, isolant en sous face</b> <b>Remarque : Murs non visible, encombré</b>

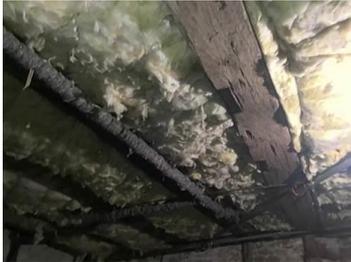
Sous-sol - Cave 4	Sol : Terre Mur 1 A : Moellons Mur 2 B : Moellons Mur 3 C : Moellons Mur 4 D : Moellons Plafond : Solive et plancher haut et Isolant Porte A : Bois <b>Remarque : Murs non visible, encombré</b>

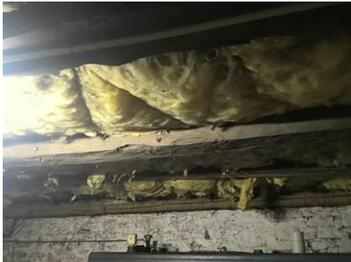
Sous-sol - Chaufferie	Sol : Terre Mur A, B, C, D : Moellons Plafond : Solive et plancher haut et Isolant Porte A : Bois <b>Remarque : Plancher haut non visible, recouvert d'isolant en sous face</b>

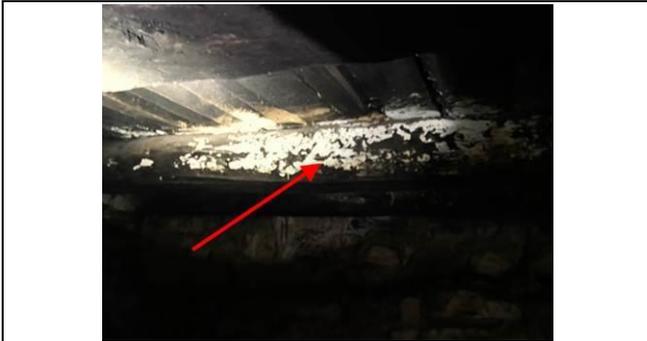
Photo n° PhTer001  
Localisation : Rdc Dépendance(s) - Remise  
Ouvrage : Solive(s)  
Parasite : Champignon de pourriture fibreuse (ou pourriture blanche) du type  
Polypore des caves (*Donkioportia expansa*)  
Indices : dégradation du bois
