# DOSSIER DE DIAGNOSTIC TECHNIQUE

ETABLI LE JEUDI 30 NOVEMBRE 2023

PROPRIETAIRE	ADRESSE DES LOCAUX VISITES
Mme ROCHEUX Jeannine 25 Route Principale 24580 PLAZAC	MAISON 25 ROUTE PRINCIPALE 24580 PLAZAC

**REF DOSSIER : ATEZ-23-2435**

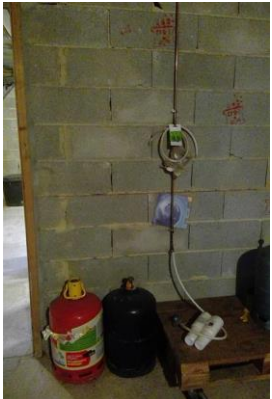
Installation : GPL Bouteille gpl		
Pt. de contrôle (3)	A1 (4), A2 (5) ou DGI (6)	Risque
C5.7c1	A2	Pression d'alimentation des appareils d'utilisation anormalement élevée.
<p><b>Anomalie :</b> présence d'un limiteur de pression ou d'un second détendeur.</p> <p><b>Préconisations :</b> Ajouter un ensemble de première détente en bouteille propane : un détendeur (1,5 bar), un limiteur de pression (1,75 bar) ou un second détendeur, et éventuellement un inverseur. Ajouter un ensemble de première détente en bouteille butane : un détendeur (0,5 bar) et éventuellement un inverseur.</p>		<p><b>Photos :</b></p>

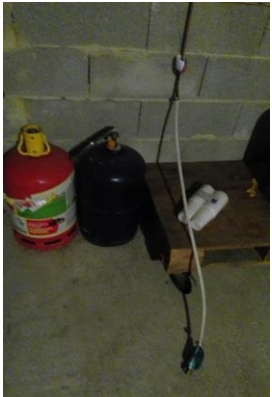
Installation : GPL Bouteille gpl		
Pt. de contrôle (3)	A1 (4), A2 (5) ou DGI (6)	Risque
C6.7d3	A1	fuite de gaz consécutive à l'emploi de lyres non appropriées.
<p><b>Anomalie :</b> la longueur de la lyre est supérieure à 0,70 m ou plusieurs lyres sont raccordées bout à bout.</p> <p><b>Préconisations :</b> Remplacer la lyre par une lyre conforme "NF GAZ" n'excédant pas 0,70m.</p>		<p><b>Photos :</b></p>

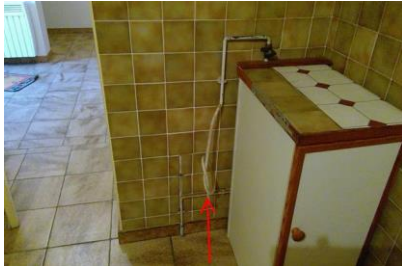
Appareil : Tuyauterie en attente d'appareil- -			
Pt. de contrôle (3)	A1 (4), A2 (5) ou DGI (6) 32c (7)	Pièce/ Local	Risque
C7.8b	A2	Habitation/Cuisine	Il existe un risque de fausse manœuvre si un organe de coupure d'appareil n'est pas obturé par un bouchon alors qu'il ne dessert aucun appareil. Cette fausse manœuvre peut entraîner un dégagement incontrôlé de gaz et donc un risque d'explosion. Le même risque existe si une tuyauterie en aval d'un robinet n'est pas obturée par un bouchon vissé, alors qu'elle n'est raccordée à aucun appareil.
<b>Anomalie :</b> L'extrémité de l'organe de coupure d'appareil ou de la tuyauterie en attente n'est pas obturée.			<b>Photos :</b>

<b>Préconisations :</b> L'organe de coupure d'appareil (OCA) doit être accessible, manœuvrable, en bon état de fonctionnement et ne pas être muni d'un about porte caoutchouc non démontable (non obturable par un bouchon vissé).

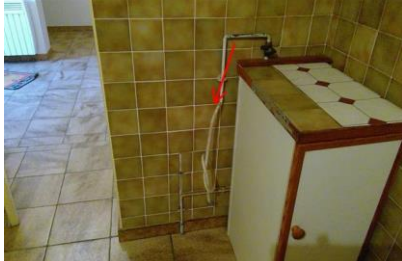
Appareil : Tuyauterie en attente d'appareil- -			
Pt. de contrôle (3)	A1 (4), A2 (5) ou DGI (6) 32c (7)	Pièce/ Local	Risque
C10.11a	DGI	Habitation/Cuisine	Fuite de gaz consécutive à l'emploi de tuyaux flexibles non appropriés.
<b>Anomalie :</b> Au moins un appareil est raccordé en gaz avec un tube souple.			<b>Photos :</b>

<b>Préconisations :</b> Remplacer le tuyau de raccordement en gaz du matériel par tube souple.

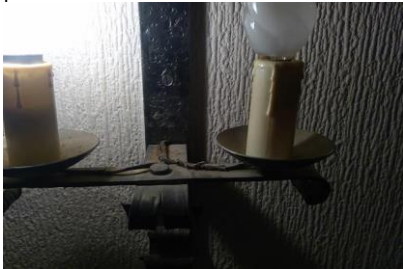
### N° Fiche : B3 Prise de terre et installation de mise à la terre

N° Article (1)	Libellé des anomalies	Mesure compensatoire correctement mise en œuvre	
		Article (2)	Libellé (3)
B3.3.10a	Au moins un socle de prise de courant placé à l'extérieur n'est pas protégé par un dispositif différentiel à haute sensibilité $\leq 30$ mA.		
B3.3.06a3	Au moins un CIRCUIT (n'alimentant pas des socles de prises de courant) n'est pas relié à la terre.

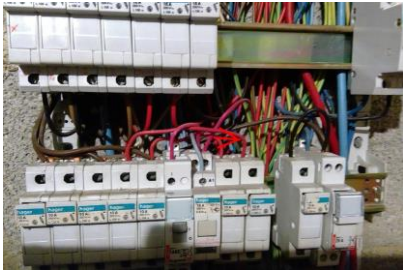
### N° Fiche : B4 Dispositif de protection contre les surintensités adapté à la section des conducteurs sur chaque circuit

N° Article (1)	Libellé des anomalies	Mesure compensatoire correctement mise en œuvre	
		Article (2)	Libellé (3)
B4.3f3	A l'intérieur du tableau, la section d'au moins un conducteur alimentant les dispositifs de protection n'est pas adaptée au courant de réglage du disjoncteur de branchement.

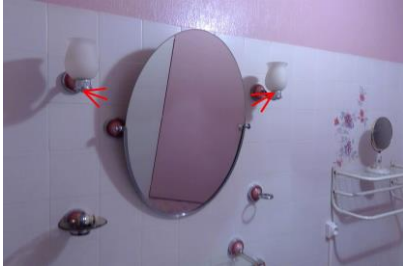
**N° Fiche : B6 Respect des règles liées aux zones dans chaque local contenant une baignoire ou une douche**

N° Article (1)	Libellé des anomalies	Mesure compensatoire correctement mise en œuvre	
		Article (2)	Libellé (3)
B6.3.1a	Local contenant une baignoire ou une douche : l'installation électrique ne répond pas aux prescriptions particulières appliquées à ce local (adéquation entre l'emplacement où est installé le MATERIEL ELECTRIQUE et les caractéristiques de ce dernier – respect des règles de protection contre les chocs électriques liées aux zones).

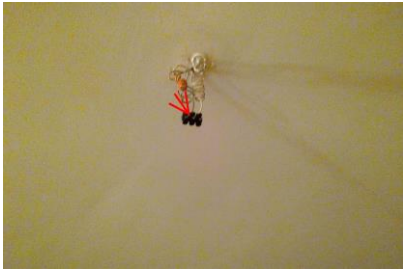
**N° Fiche : B7 Matériels présentant des risques de contact direct avec des éléments sous tension**

N° Article (1)	Libellé des anomalies	Mesure compensatoire correctement mise en œuvre	
		Article (2)	Libellé (3)
B7.3d	L'installation électrique comporte au moins une CONNEXION avec une partie active nue sous tension accessible.

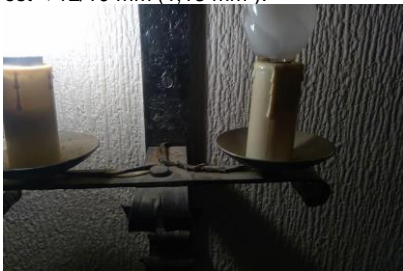
**N° Fiche : B8 Matériels électriques vétustes ou inadaptés à l'usage**

N° Article (1)	Libellé des anomalies	Mesure compensatoire correctement mise en œuvre	
		Article (2)	Libellé (3)
B8.3b	L'installation comporte au moins un MATERIEL ELECTRIQUE inadapté à l'usage.		
B8.3d	L'installation comporte au moins un CONDUCTEUR ACTIF dont le diamètre est < 12/10 mm (1,13 mm²).

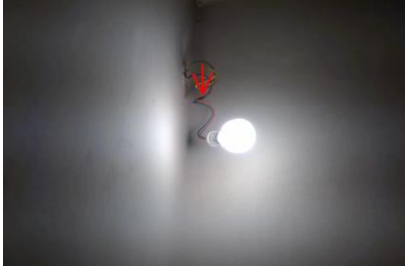
N° Article (1)	Libellé des anomalies	Mesure compensatoire correctement mise en œuvre	
		Article (2)	Libellé (3)
B8.3e	<p>Au moins un CONDUCTEUR isolé n'est pas placé sur toute sa longueur dans un conduit, une goulotte, une plinthe ou une huisserie, en matière isolante ou métallique, jusqu'à sa pénétration dans le MATERIEL ELECTRIQUE qu'il alimente.</p>
