Dossier Technique Immobilier

Numéro de dossier : BDM14122301
Date du repérage : 14/12/2023

Département : ... **Dordogne**
Adresse : **56 Rue du Quatre Septembre**
Commune : **24290 MONTIGNAC-LASCAUX**
Section cadastrale AS, Parcelle(s) n°
87/88

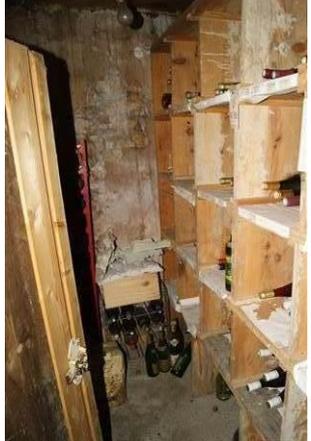
Extérieur - Cave	Sol : Béton Mur : Pierres, béton et enduit Plafond : panneaux agglomérés Porte : Bois

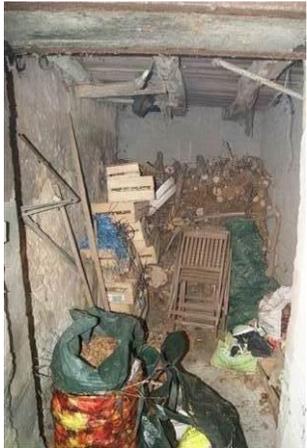
Localisation	Description	Photo
Extérieur - Abri bois	Sol : Béton Mur : Pierres, béton et enduit Plafond : Solivage bois

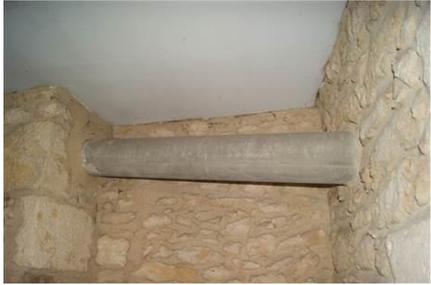
Localisation	Identifiant + Description	Conclusion (justification)	Etat de conservation** et préconisations*	Photo
Dépendance - Garage	Identifiant: M001 Description: Conduits Liste selon annexe.13-9 du CSP: B	Présence d'amiante (Sur décision de l'opérateur)	Matériau non dégradé Résultat EP** Préconisation : Il est recommandé de réaliser une évaluation périodique.

<p>Photo n° PhA001 Localisation : Dépendance - Garage Ouvrage : Conduits de fluides (air, eau, autres fluides) Partie d'ouvrage : Conduits Description : Conduits Localisation sur croquis : M001</p>

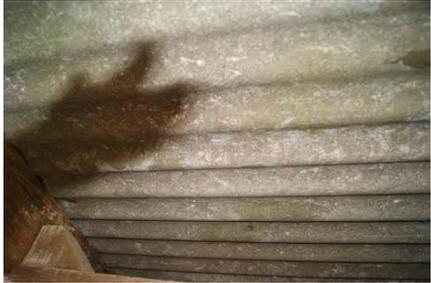
Extérieur - Abri de jardin	Identifiant: M002 Description: Plaques (fibres-ciment) Liste selon annexe.13-9 du CSP: B	Présence d'amiante (Sur décision de l'opérateur)	Matériau dégradé (étendue ponctuelle) Résultat AC1** Préconisation : Il est recommandé de réaliser une action corrective de premier niveau.

<p>Photo n° PhA002 Localisation : Extérieur - Abri de jardin Ouvrage : Bardages et façades légères Partie d'ouvrage : Plaques (fibres-ciment) Description : Plaques (fibres-ciment) Localisation sur croquis : M002</p>

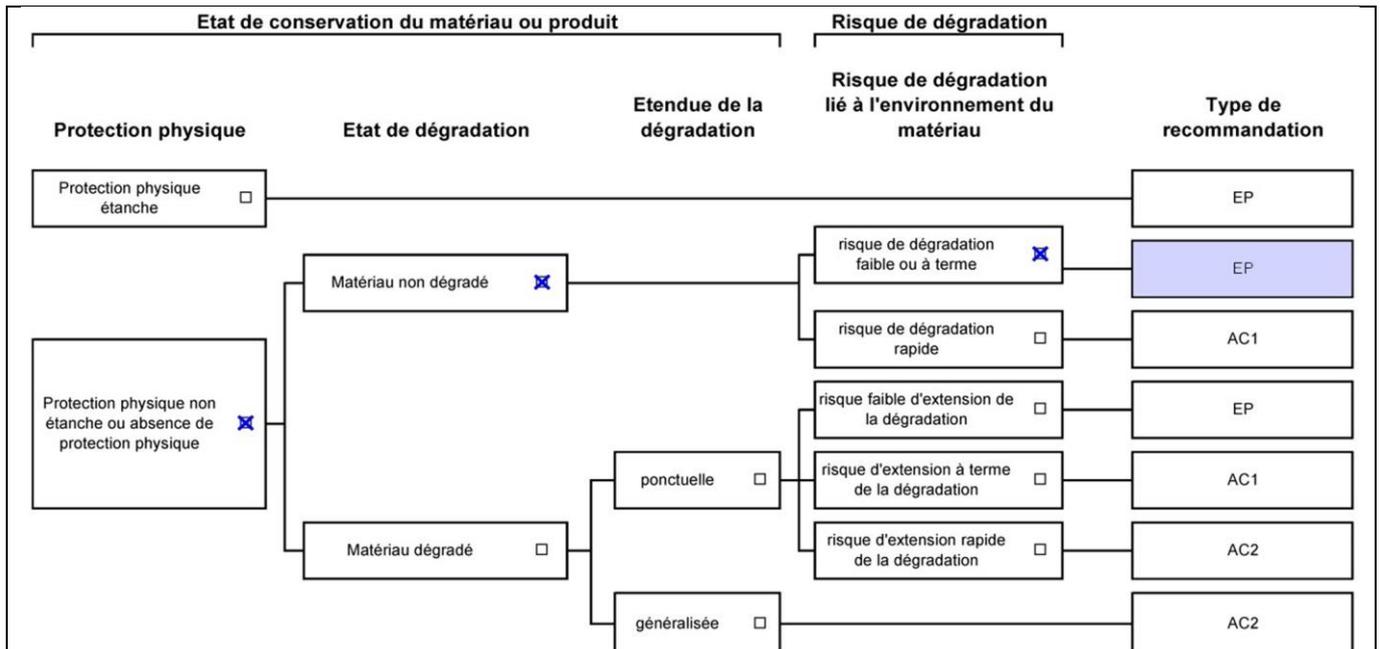
Dossier n° BDM14122301
Date de l'évaluation : 14/12/2023
Bâtiment / local ou zone homogène : Dépendance - Garage
Identifiant Matériau : M001
Matériau : Conduits
Résultat EP : Il est recommandé de réaliser une évaluation périodique.

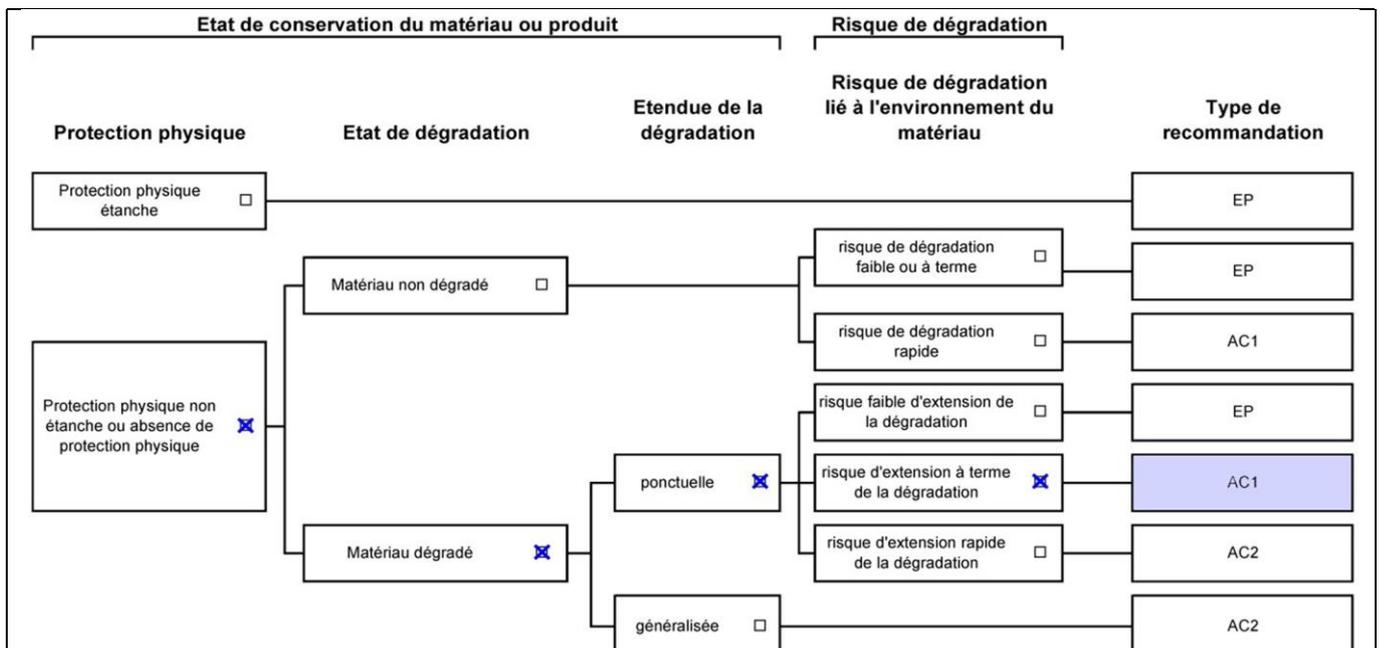
Dossier n° BDM14122301
Date de l'évaluation : 14/12/2023
Bâtiment / local ou zone homogène : Extérieur - Abri de jardin
Identifiant Matériau : M002
Matériau : Plaques (fibres-ciment)
Résultat AC1 : Il est recommandé de réaliser une action corrective de premier niveau.

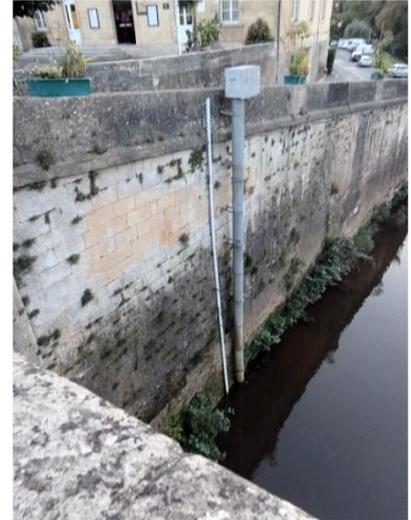
Figure 5

Au droit de la station hydrométrique de Montignac, le bassin versant de La Vézère a une superficie de 3125 km², soit environ 84 % du bassin versant complet. Des mesures hydrométriques sont effectuées depuis 1898. La figure 5 ci-après présente une photographie de l'emplacement de l'échelle limnimétrique de la station de Montignac, vue du pont de la RD704E2 situé en amont de la station.

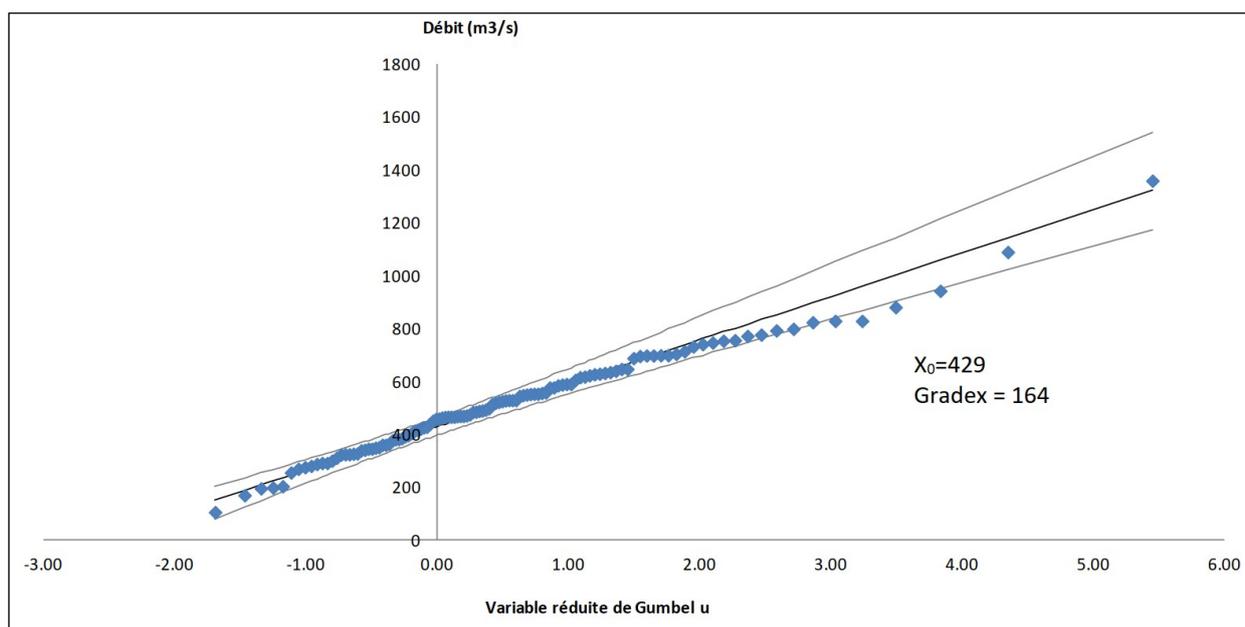
Figure 7 : Ajustement de Gumbel sur la base des valeurs de la banque Hydro

Les valeurs des débits instantanés mesurés sur la période considérée ont servi de données d'entrée pour l'ajustement de Gumbel (117 valeurs utilisées). L'ajustement graphique utilisé est celui défini par la banque Hydro sur l'ensemble des valeurs : $X_0=429 \text{ m}^3/\text{s}$, $\text{Gradex}=164 \text{ m}^3/\text{s}$.

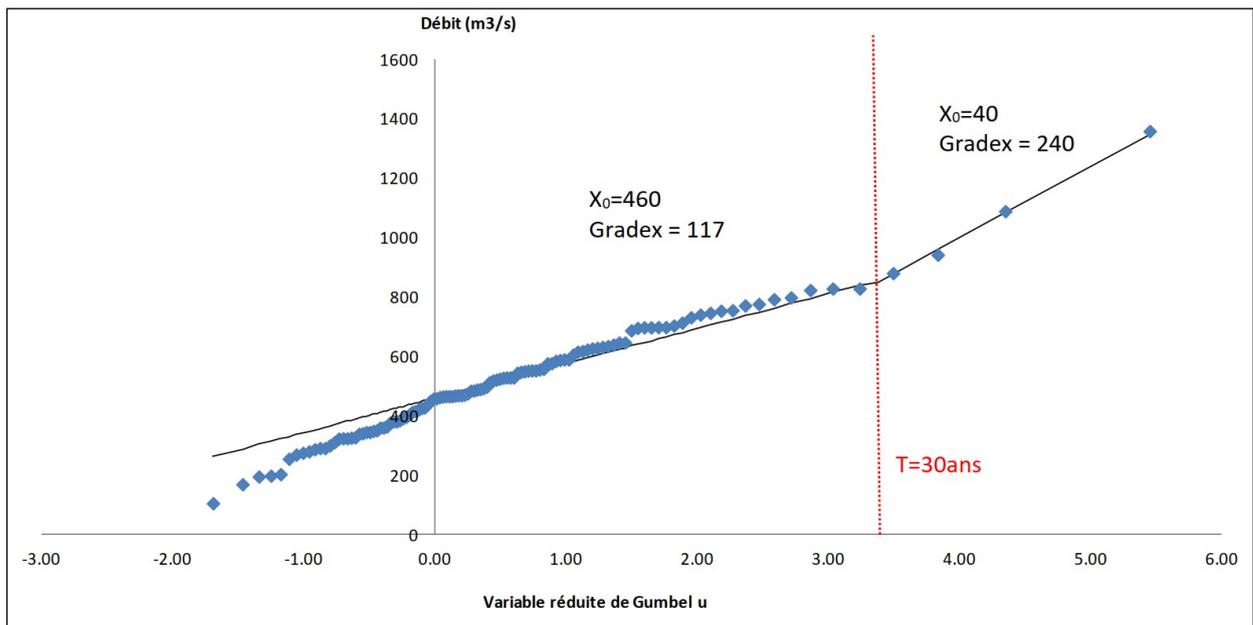
Figure 8 : Ajustement de Gumbel avec point pivot à 30 ans

Pour les crues de période de retour au-delà de 100 ans, une rupture de pente a été définie pour le point pivot 30 ans sur la base de l'analyse de la distribution des débits de crues en fonction de la variable réduite de Gumbel u : $X_0=40 \text{ m}^3/\text{s}$, $\text{Gradex}=240 \text{ m}^3/\text{s}$.

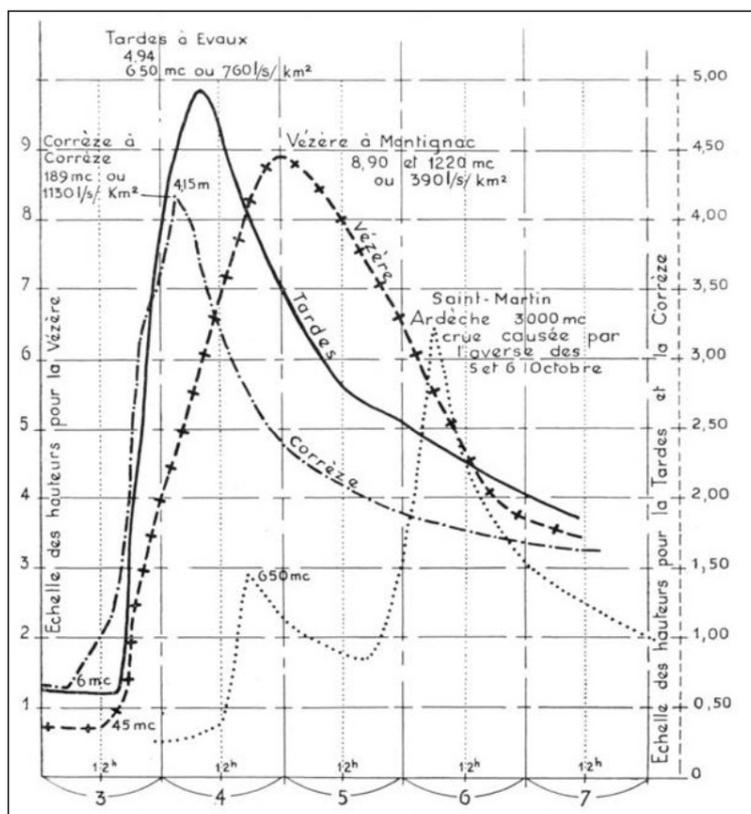
Figure 9 : Hydrogramme de la crue de 1960 à Montignac (source : La crue exceptionnelle d'octobre 1960 dans l'ouest du massif central, M. Pardé, 1962)

Plusieurs limnigrammes papiers de la crue de 1960 à la station de Montignac ont pu être collectés dans les études existantes.

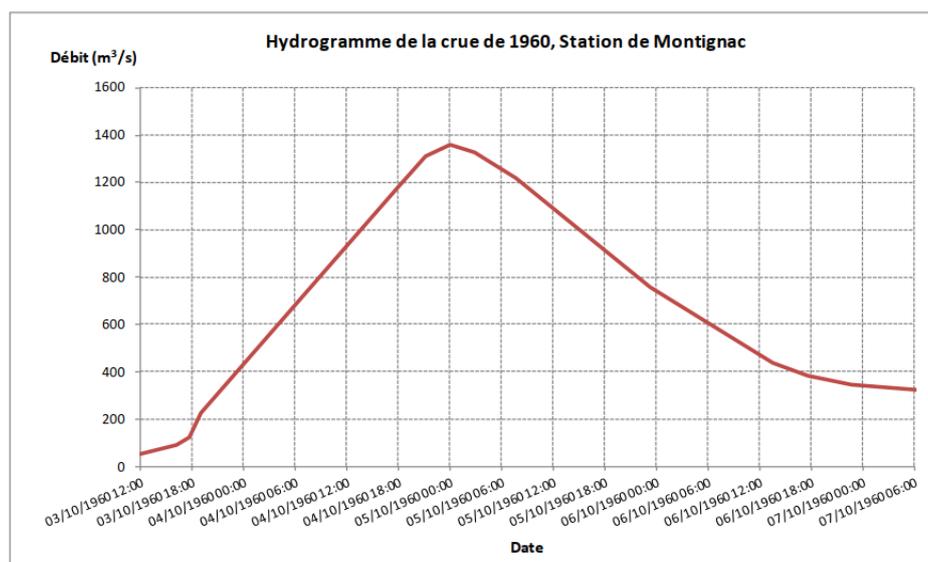
Figure 11 : Hydrogramme de la crue de référence - Débit de pointe de 1360 m³/s

En considérant cette même vitesse de transfert entre Montignac et la confluence, le temps de transfert de l'hydrogramme entre Larche et la confluence est évalué à 26,5 heures.

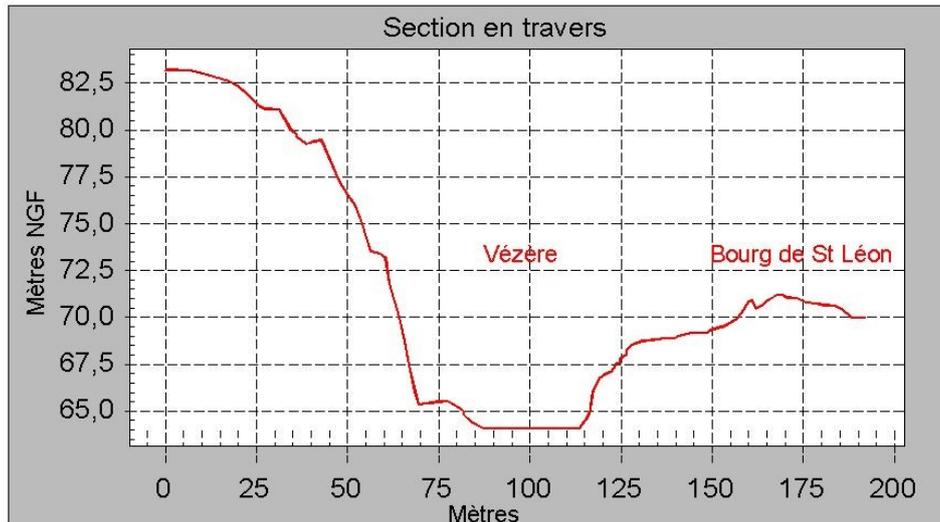
Figure 13 : Exemple d'une extraction de section à Saint-Léon-sur-Vézère

En effet, les logiciels spécifiques permettent de réaliser et d'extraire des profils en travers de toute la zone comme le montre par exemple la figure 13, à la page suivante, réalisée par extraction directe des données, selon l'axe en trait pointillé rouge sur la figure 12 représentant la commune de Saint-Léon-sur-Vézère, et qui sont directement transférables dans les logiciels de calculs mis en œuvre.

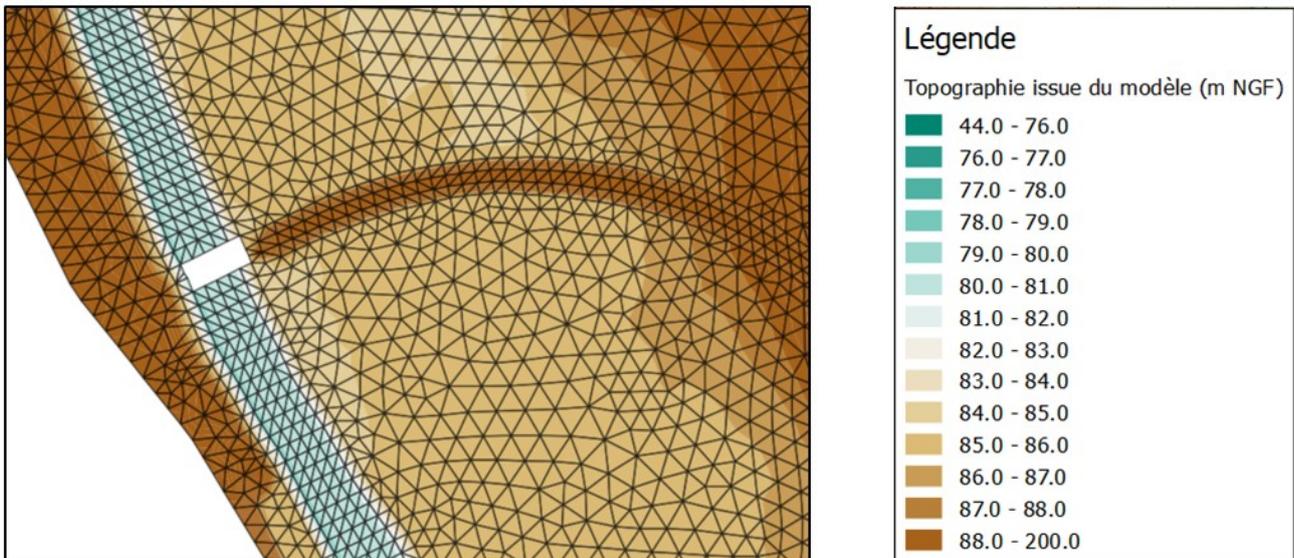
Figure 16 : Exemple de représentation des remblais - rue du Port, Le Bugue

La représentation fine des remblais permis par la modélisation 2D permet la bonne représentation du rôle d'obstacle aux écoulements et de leur caractère éventuellement submersible. Pour cela, il est nécessaire de représenter correctement de manière conjointe l'altimétrie des pieds de talus et celle des crêtes.
