Dossier Technique Immobilier

Numéro de dossier : ATEGZ-24-541
 Date du repérage : 22/03/2024

Désignation du ou des bâtiments
Adresse : 10 Avenue de Lascaux Commune : 24290 MONTIGNAC Section cadastrale AS, Parcelle(s) n° 80 Désignation et situation du ou des lot(s) de copropriété : Ce bien ne fait pas partie d'une copropriété

Rapport de mission de repérage des matériaux et produits contenant de l'amiante pour l'établissement du constat établi à l'occasion de la vente d'un immeuble bâti (Listes A et B de l'annexe 13-9 du Code de la Santé publique)

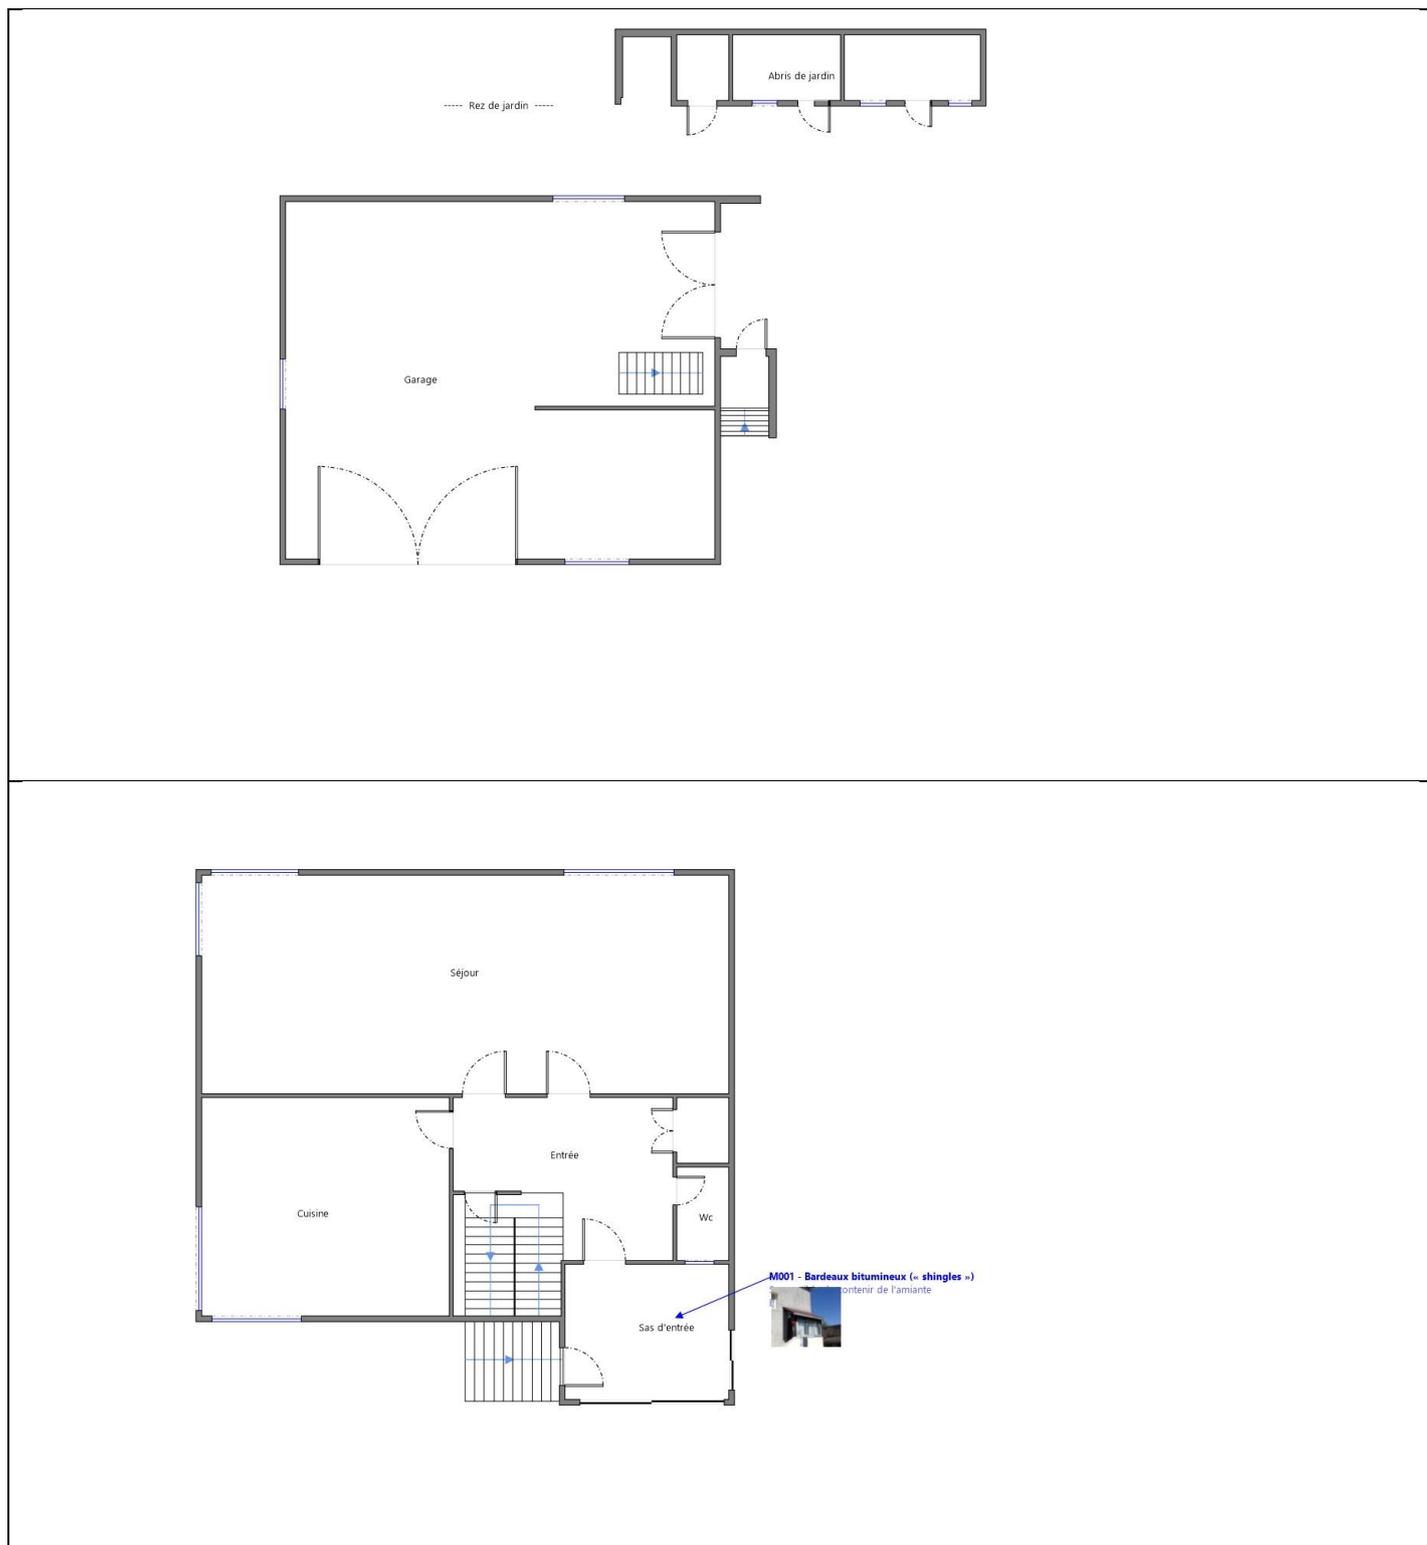
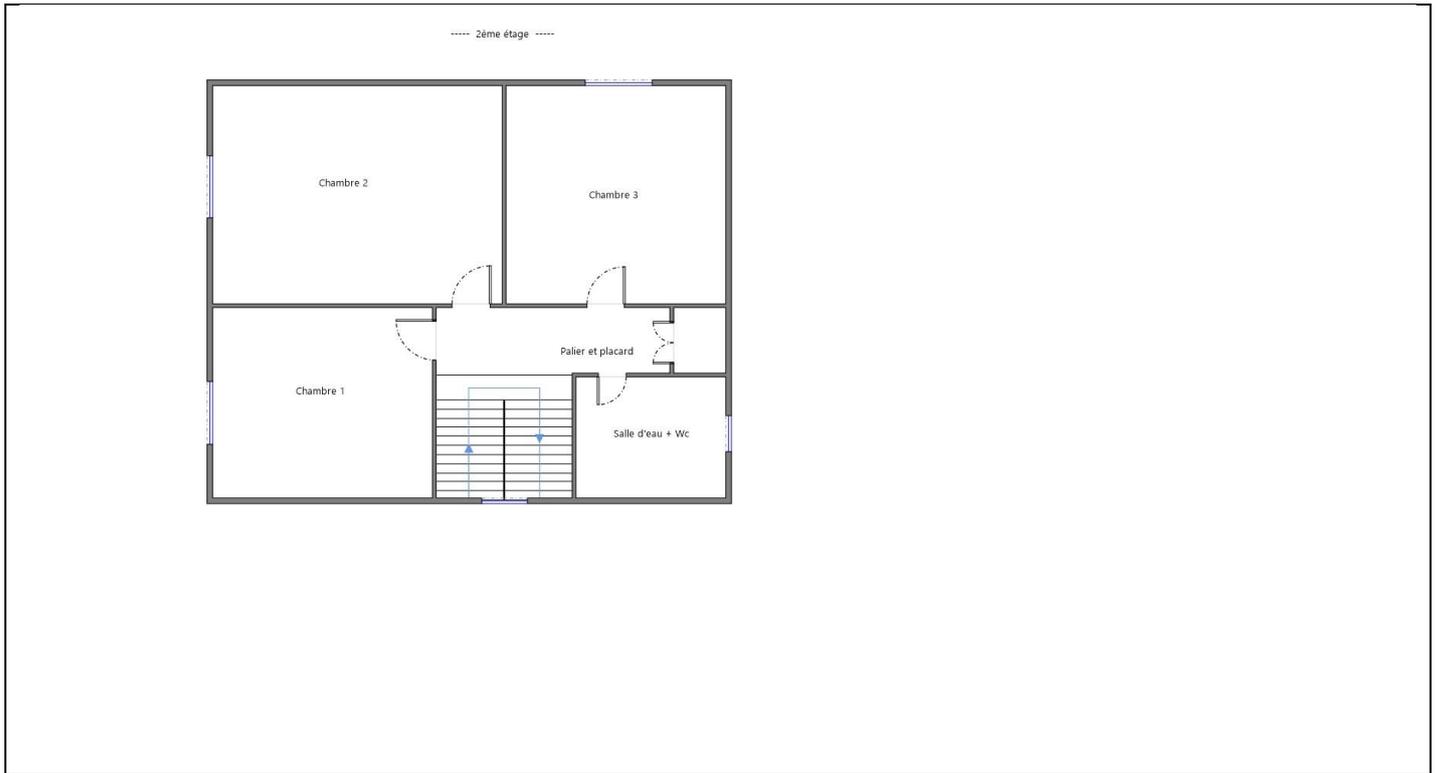
7.1 - Annexe - Schéma de repérage

Localisation	Identifiant + Description	Justification	Etat de conservation et préconisations	Photo
1er étage - Sas d'entrée	<p>Identifiant: M001 Réf. échantillon: P001 Description: Bardeaux bitumineux (« shingles ») Composant de la construction: 1 - Couvertures, Toitures, Terrasses et étanchéités - Ardoises, bardeaux bitumineux Partie à sonder: Bardeaux bitumineux (« shingles ») Liste selon annexe.13-9 du CSP: B Localisation sur croquis: M001</p>	<p>En attente des résultats d'analyse</p>	<p>Matériau non dégradé</p> <p>Résultat EP**</p> <p>Préconisation : Il est recommandé de réaliser une évaluation périodique.</p>

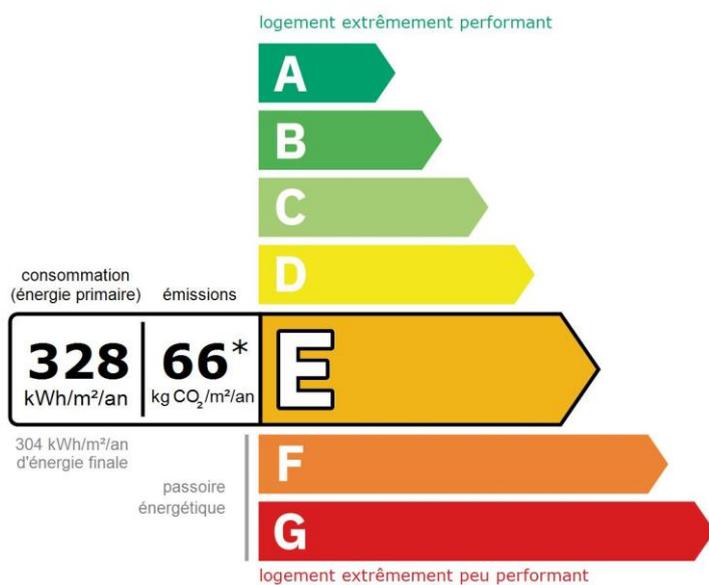
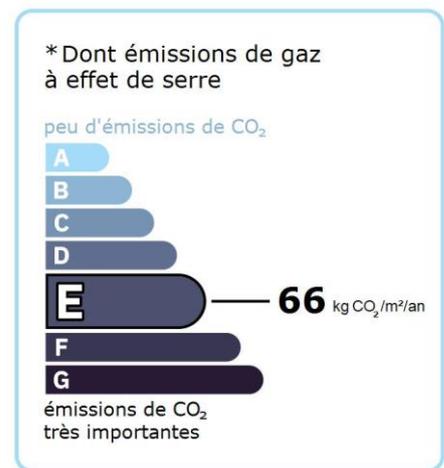
Performance énergétique et climatique

DPE	<table border="1" data-bbox="582 1579 869 1657"> <tr> <td>328 kWh/m²/an</td> <td>66 kg CO₂/m²/an</td> <td>

Le niveau de consommation énergétique dépend de l'isolation du logement et de la performance des équipements.
Pour l'améliorer, voir pages 4 à 6

Ce logement émet 5 294 kg de CO₂ par an, soit l'équivalent de 27 429 km parcourus en voiture.
Le niveau d'émissions dépend principalement des types d'énergies utilisées (bois, électricité, gaz, fioul, etc.)
