Résumé du Dossier de Diagnostics Techniques

N° 23/ELBISSER/0105

Adresse : **255 Hameau de Thomas**

Commune : **24200 ST ANDRE D ALLAS**

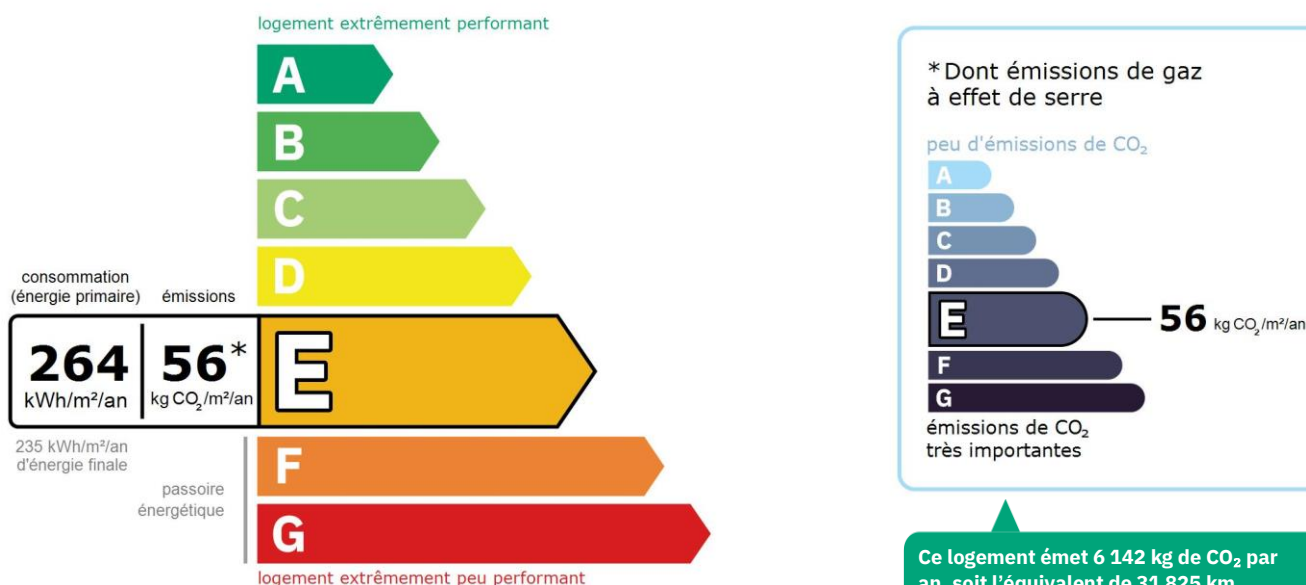
Performance énergétique et climatique

Le niveau de consommation énergétique dépend de l'isolation du logement et de la performance des équipements. Pour l'améliorer, voir pages 4 à 6

Ce logement émet 6 142 kg de CO₂ par an, soit l'équivalent de 31 825 km parcourus en voiture. Le niveau d'émissions dépend principalement des types d'énergies utilisées (bois, électricité, gaz, fioul, etc.)

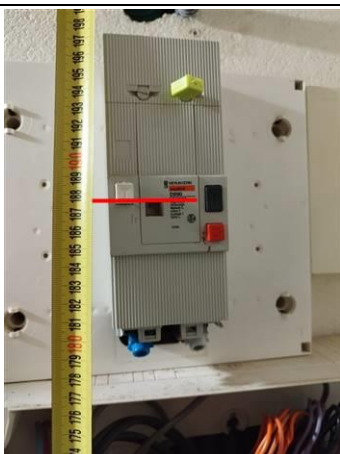
Photo PhEle001

Libellé de l'anomalie : B1.3 g Le dispositif assurant la coupure d'urgence est placé à plus de 1,80 m du sol fini et n'est pas accessible au moyen de marches ou d'une estrade.
Remarques : L'AGCP (Appareil Général de Commande et de Protection) est placé à une hauteur > à 1,80 m du sol fini

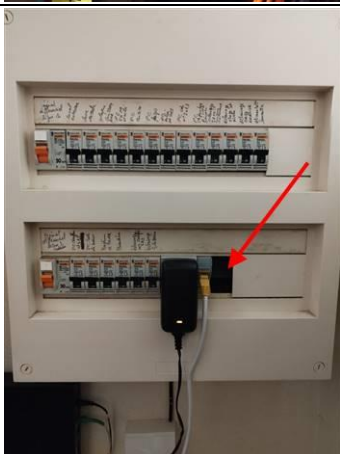
Photo PhEle002

Libellé de l'anomalie : B7.3 a L'Enveloppe d'au moins un matériel est manquante ou détériorée.
Remarques : Présence de matériel électrique en place dont l'enveloppe présente des détériorations

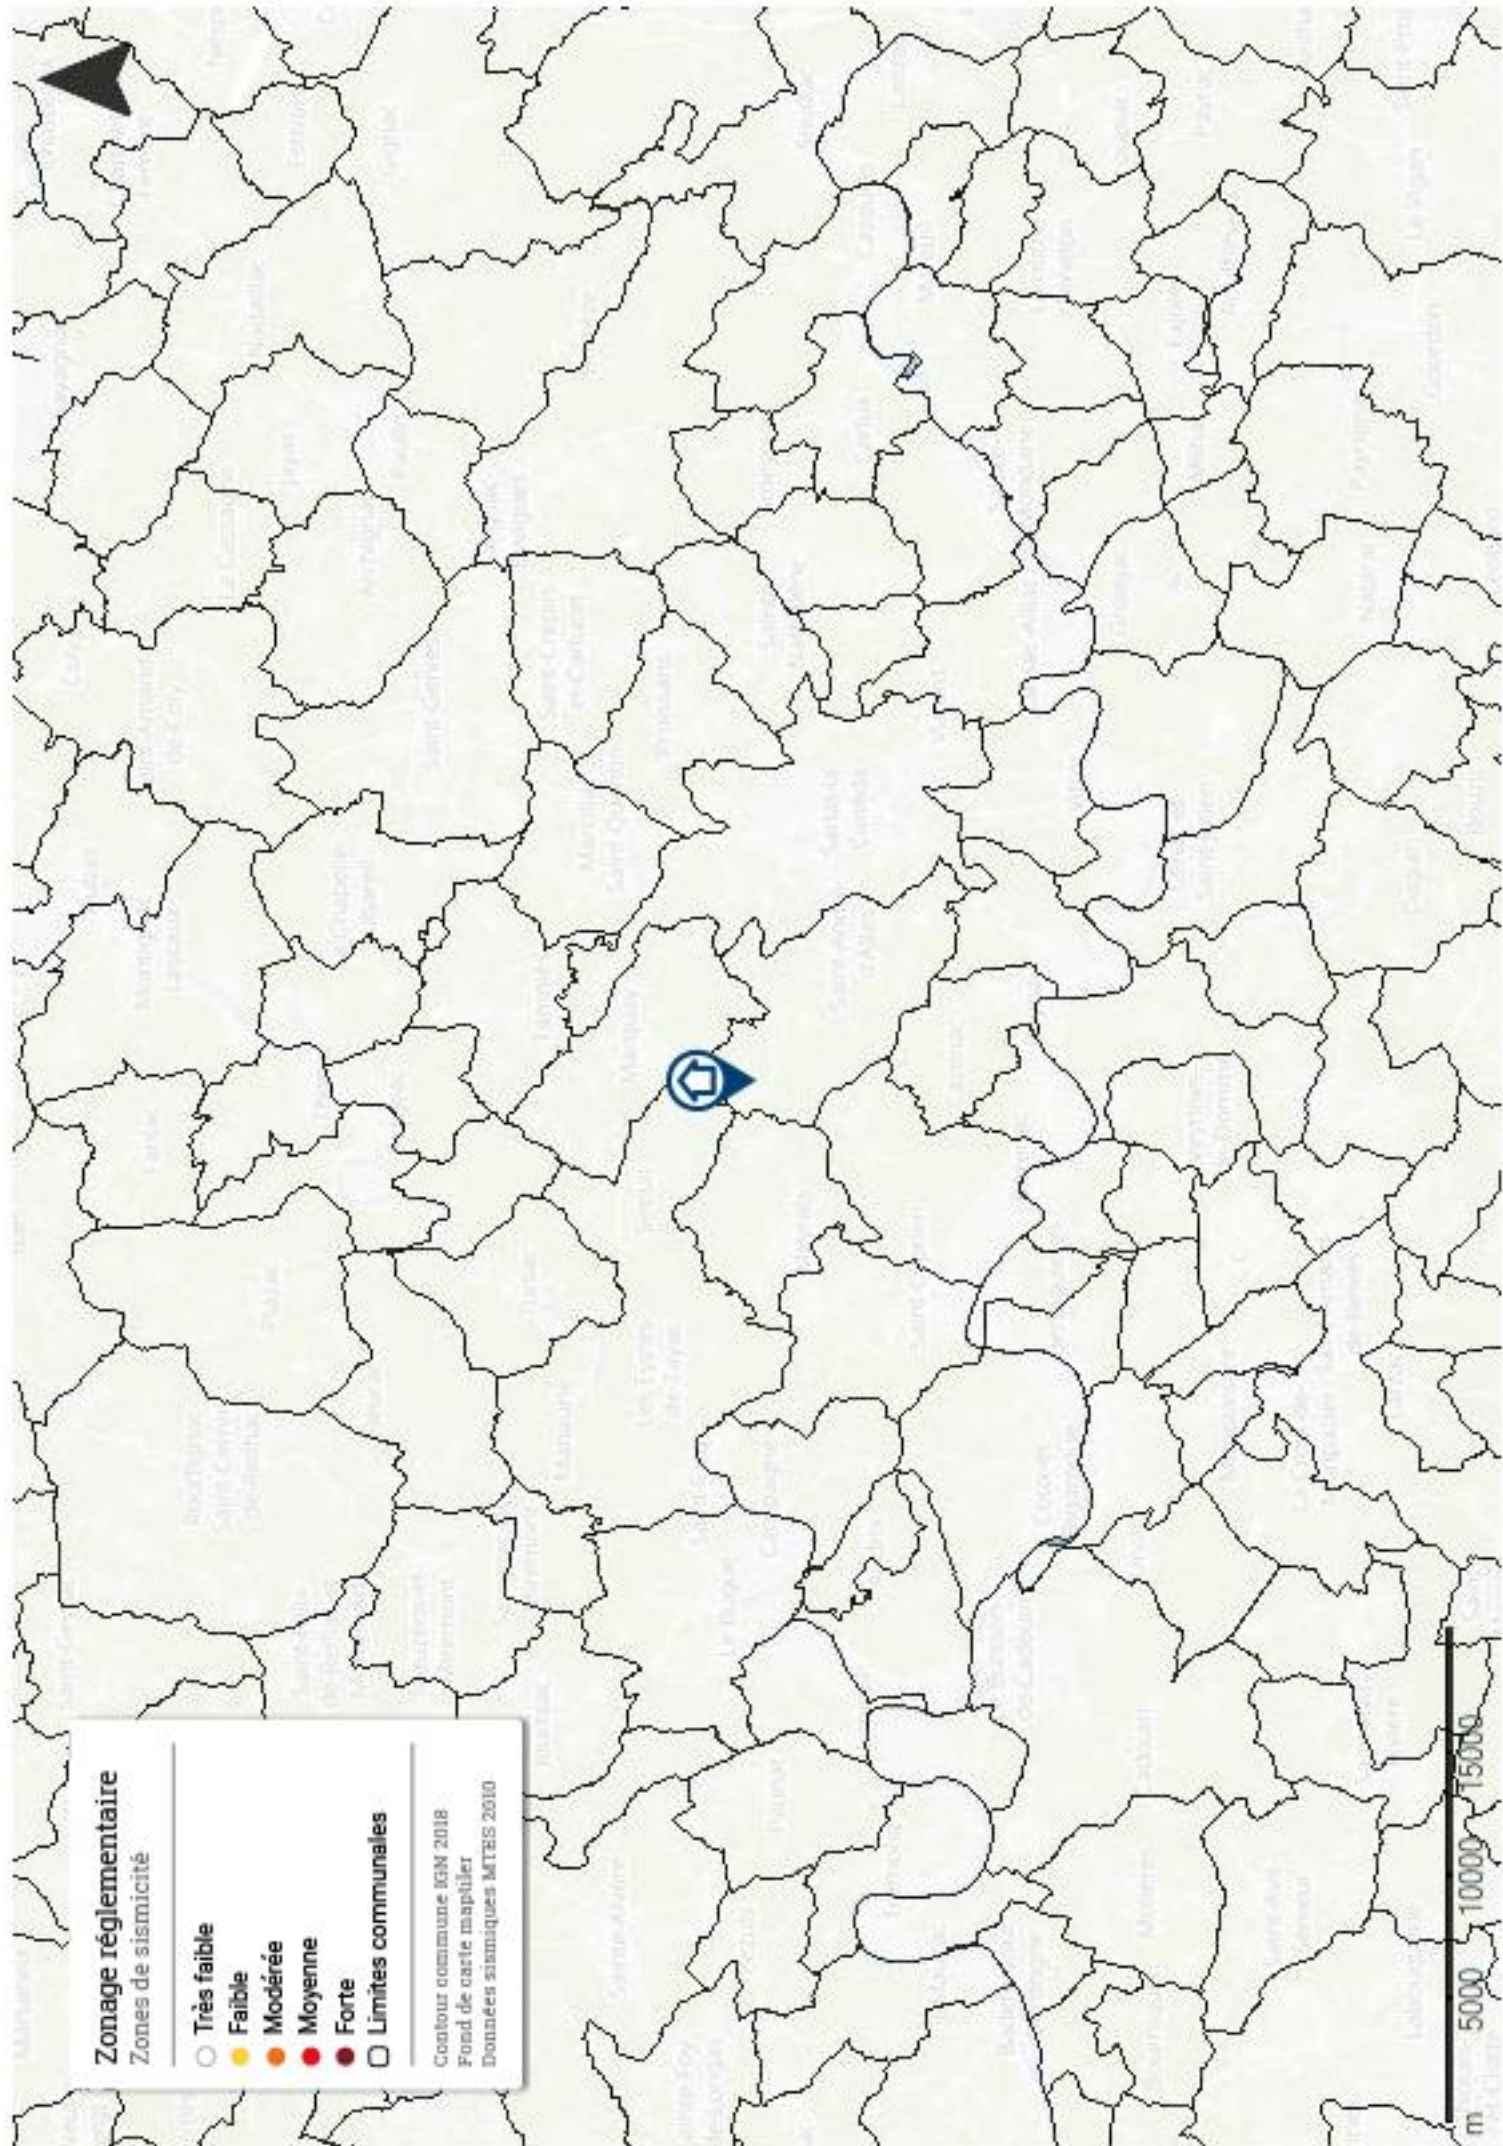
Zonage réglementaire

Zones de sismicité
