# Dossier de Diagnostics Techniques

Numéro de dossier : DAB-2024-04-19238-MCO  
Date du repérage : 04/04/2024

Localisation du ou des bâtiments :  
Département : .....**Dordogne**  
Adresse : .....**808 Chemin de la Fontaine**  
Commune : .....**24290 MONTIGNAC-LASCAUX**  
**Section cadastrale BI, Parcelle(s) n° 207**  
Type de bien : **Maison**  
Lots rattachés :  Cave ,  Garage ,  
 Terrain ,  Autre  
Désignation et situation du ou des lots de copropriété :  
Périmètre de repérage :  
**Ensemble de la propriété**

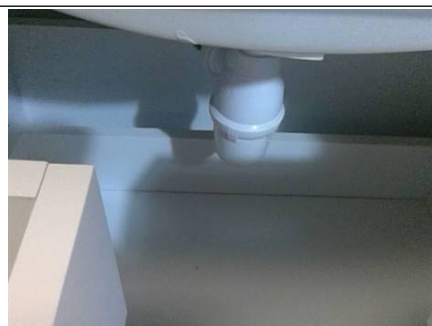
Photo n° PhA007  
Localisation : 1er étage - Salle d'eau - wc  
Ouvrage : Conduits de fluides (air, eau, autres fluides)  
Partie d'ouvrage : Conduits  
Description : Conduits

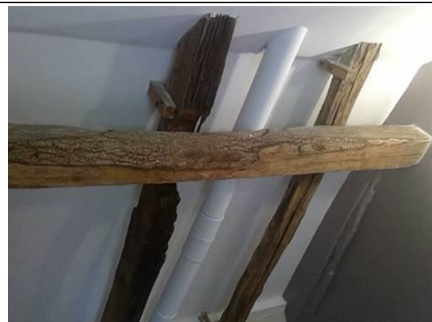
Photo n° PhA008  
Localisation : 1er étage - Chambre 2  
Ouvrage : Conduits de fluides (air, eau, autres fluides)  
Partie d'ouvrage : Conduits  
Description : Conduits

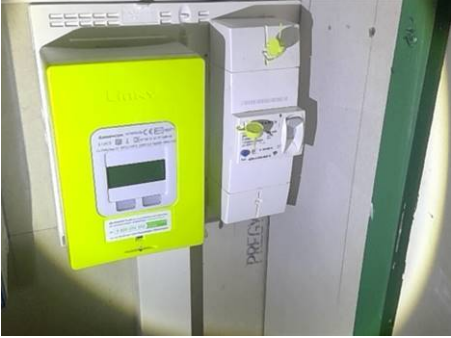
Photo du Compteur électrique

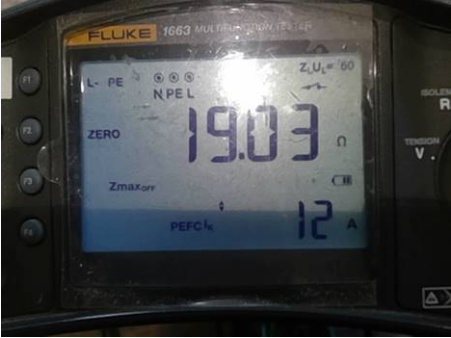
Valeur de la résistance de la prise de terre .
