DOSSIER DE DIAGNOSTICS TECHNIQUES

Référence : MURRAY 9181 16.11.23

Bien :	Maison individuelle
Adresse :	9 route du Pré de la Lise 24210 AZERAT
Numéro de lot :	Sans objet
Référence Cadastre :	NC

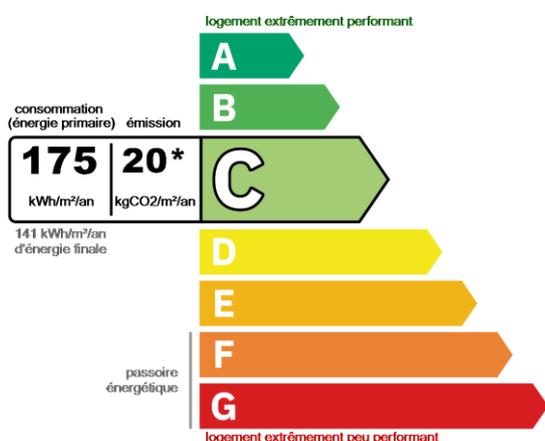
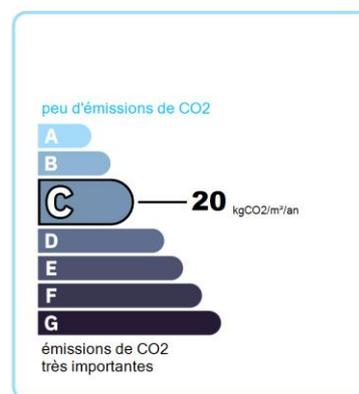
Performance énergétique

Le niveau de consommation énergétique dépend de l'isolation du logement et de la performance des équipements. Pour l'améliorer, voir pages 5 à 6

Ce logement émet 5906 kg de CO₂ par an, soit l'équivalent de 30602 km parcourus en voiture. Le niveau d'émissions dépend principalement des types d'énergies utilisées (bois, électricité, gaz, fioul, etc.)

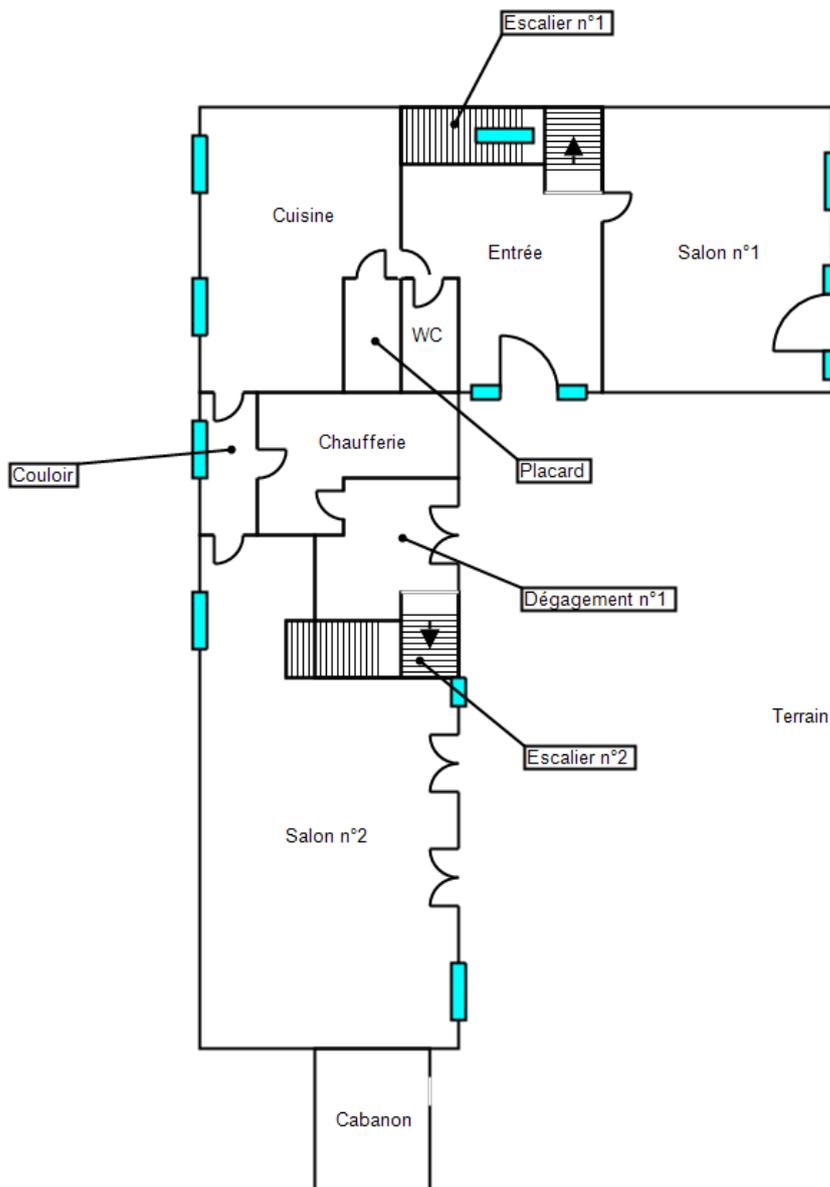
RDC

PLANCHE DE REPERAGE USUEL			Adresse de l'immeuble :	9 route du Pré de la Lise 24210 AZERAT
N° dossier :	MURRAY 9181 16.11.23			
N° planche :	1/3	Version : 0	Type : Croquis	
Origine du plan :	EX'IM

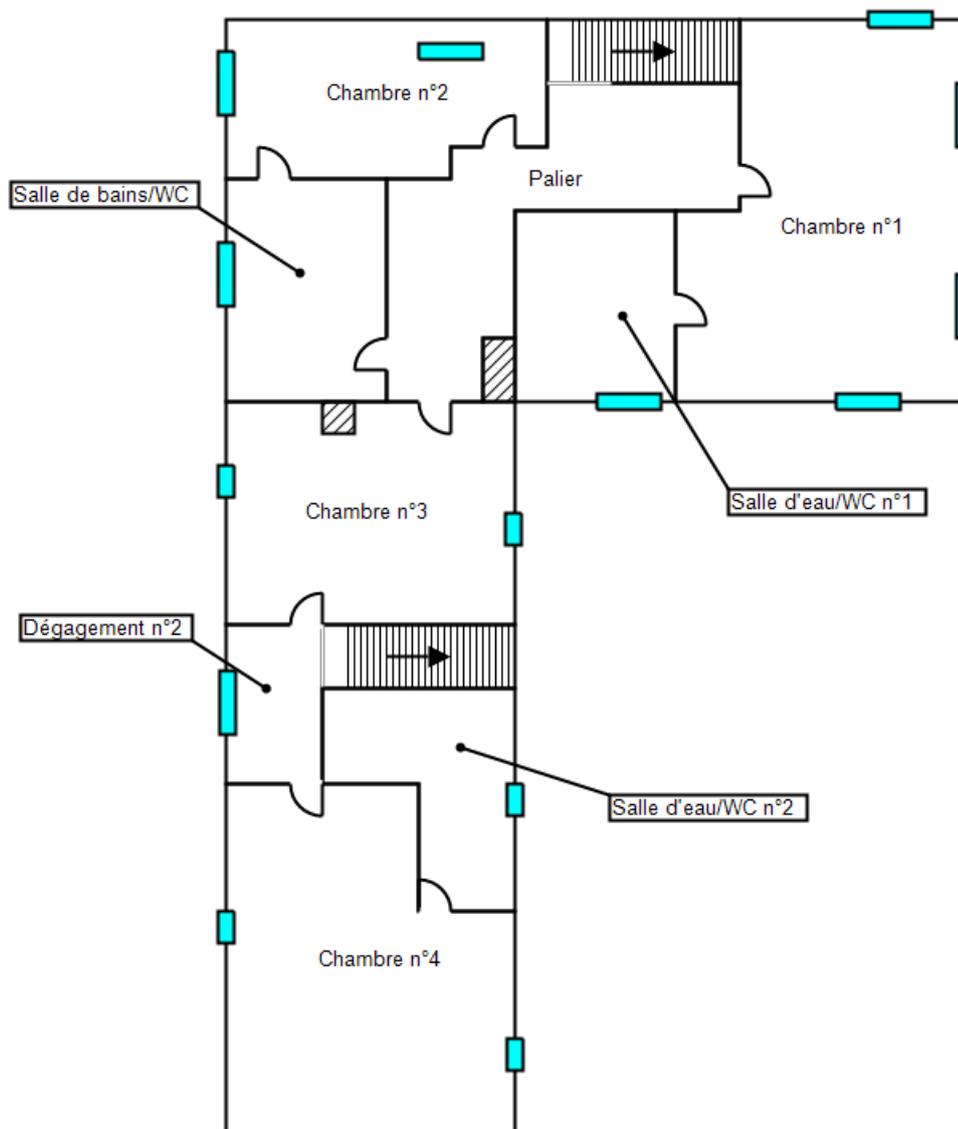
1er

PLANCHE DE REPERAGE USUEL			
N° dossier :	MURRAY 9181 16.11.23		
N° planche :	2/3	Version : 0	Type : Croquis
Adresse de l'immeuble :	9 route du Pré de la Lise 24210 AZERAT		
Origine du plan :	EX'IM		Bâtiment – Niveau : Croquis N°2

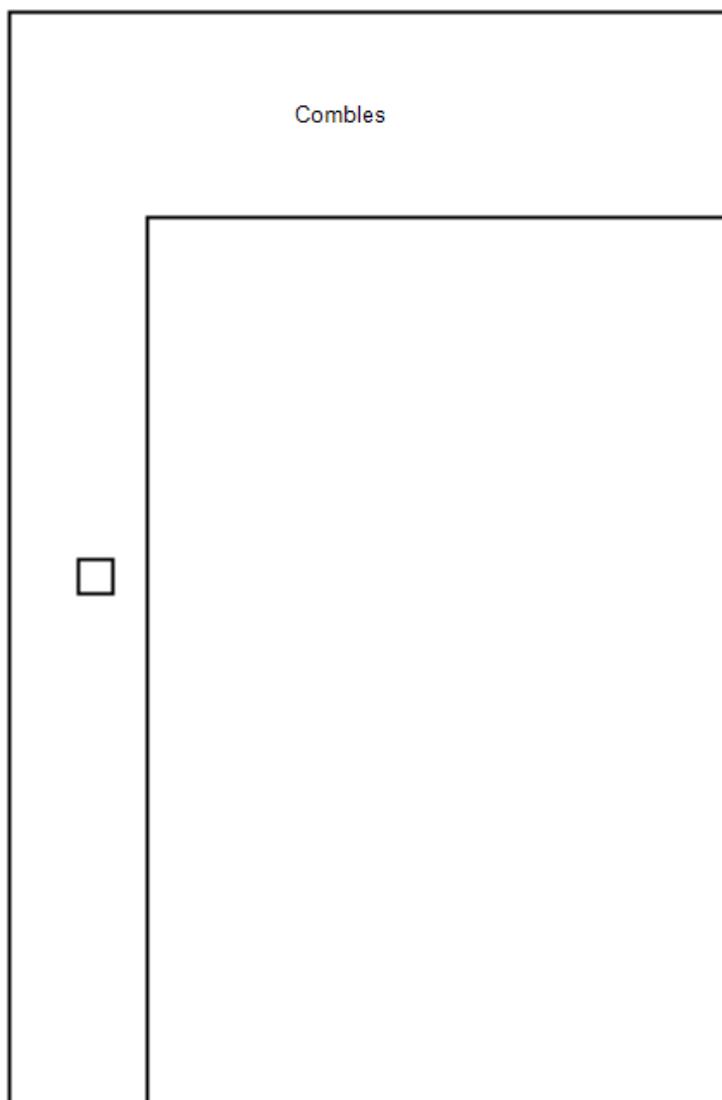
2ème

PLANCHE DE REPERAGE USUEL				Adresse de l'immeuble :	9 route du Pré de la Lise 24210 AZERAT
N° dossier :	MURRAY 9181 16.11.23				
N° planche :	3/3	Version :	0	Bâtiment – Niveau :	Croquis N°3
Type :	Croquis				
Origine du plan :	EX'IM

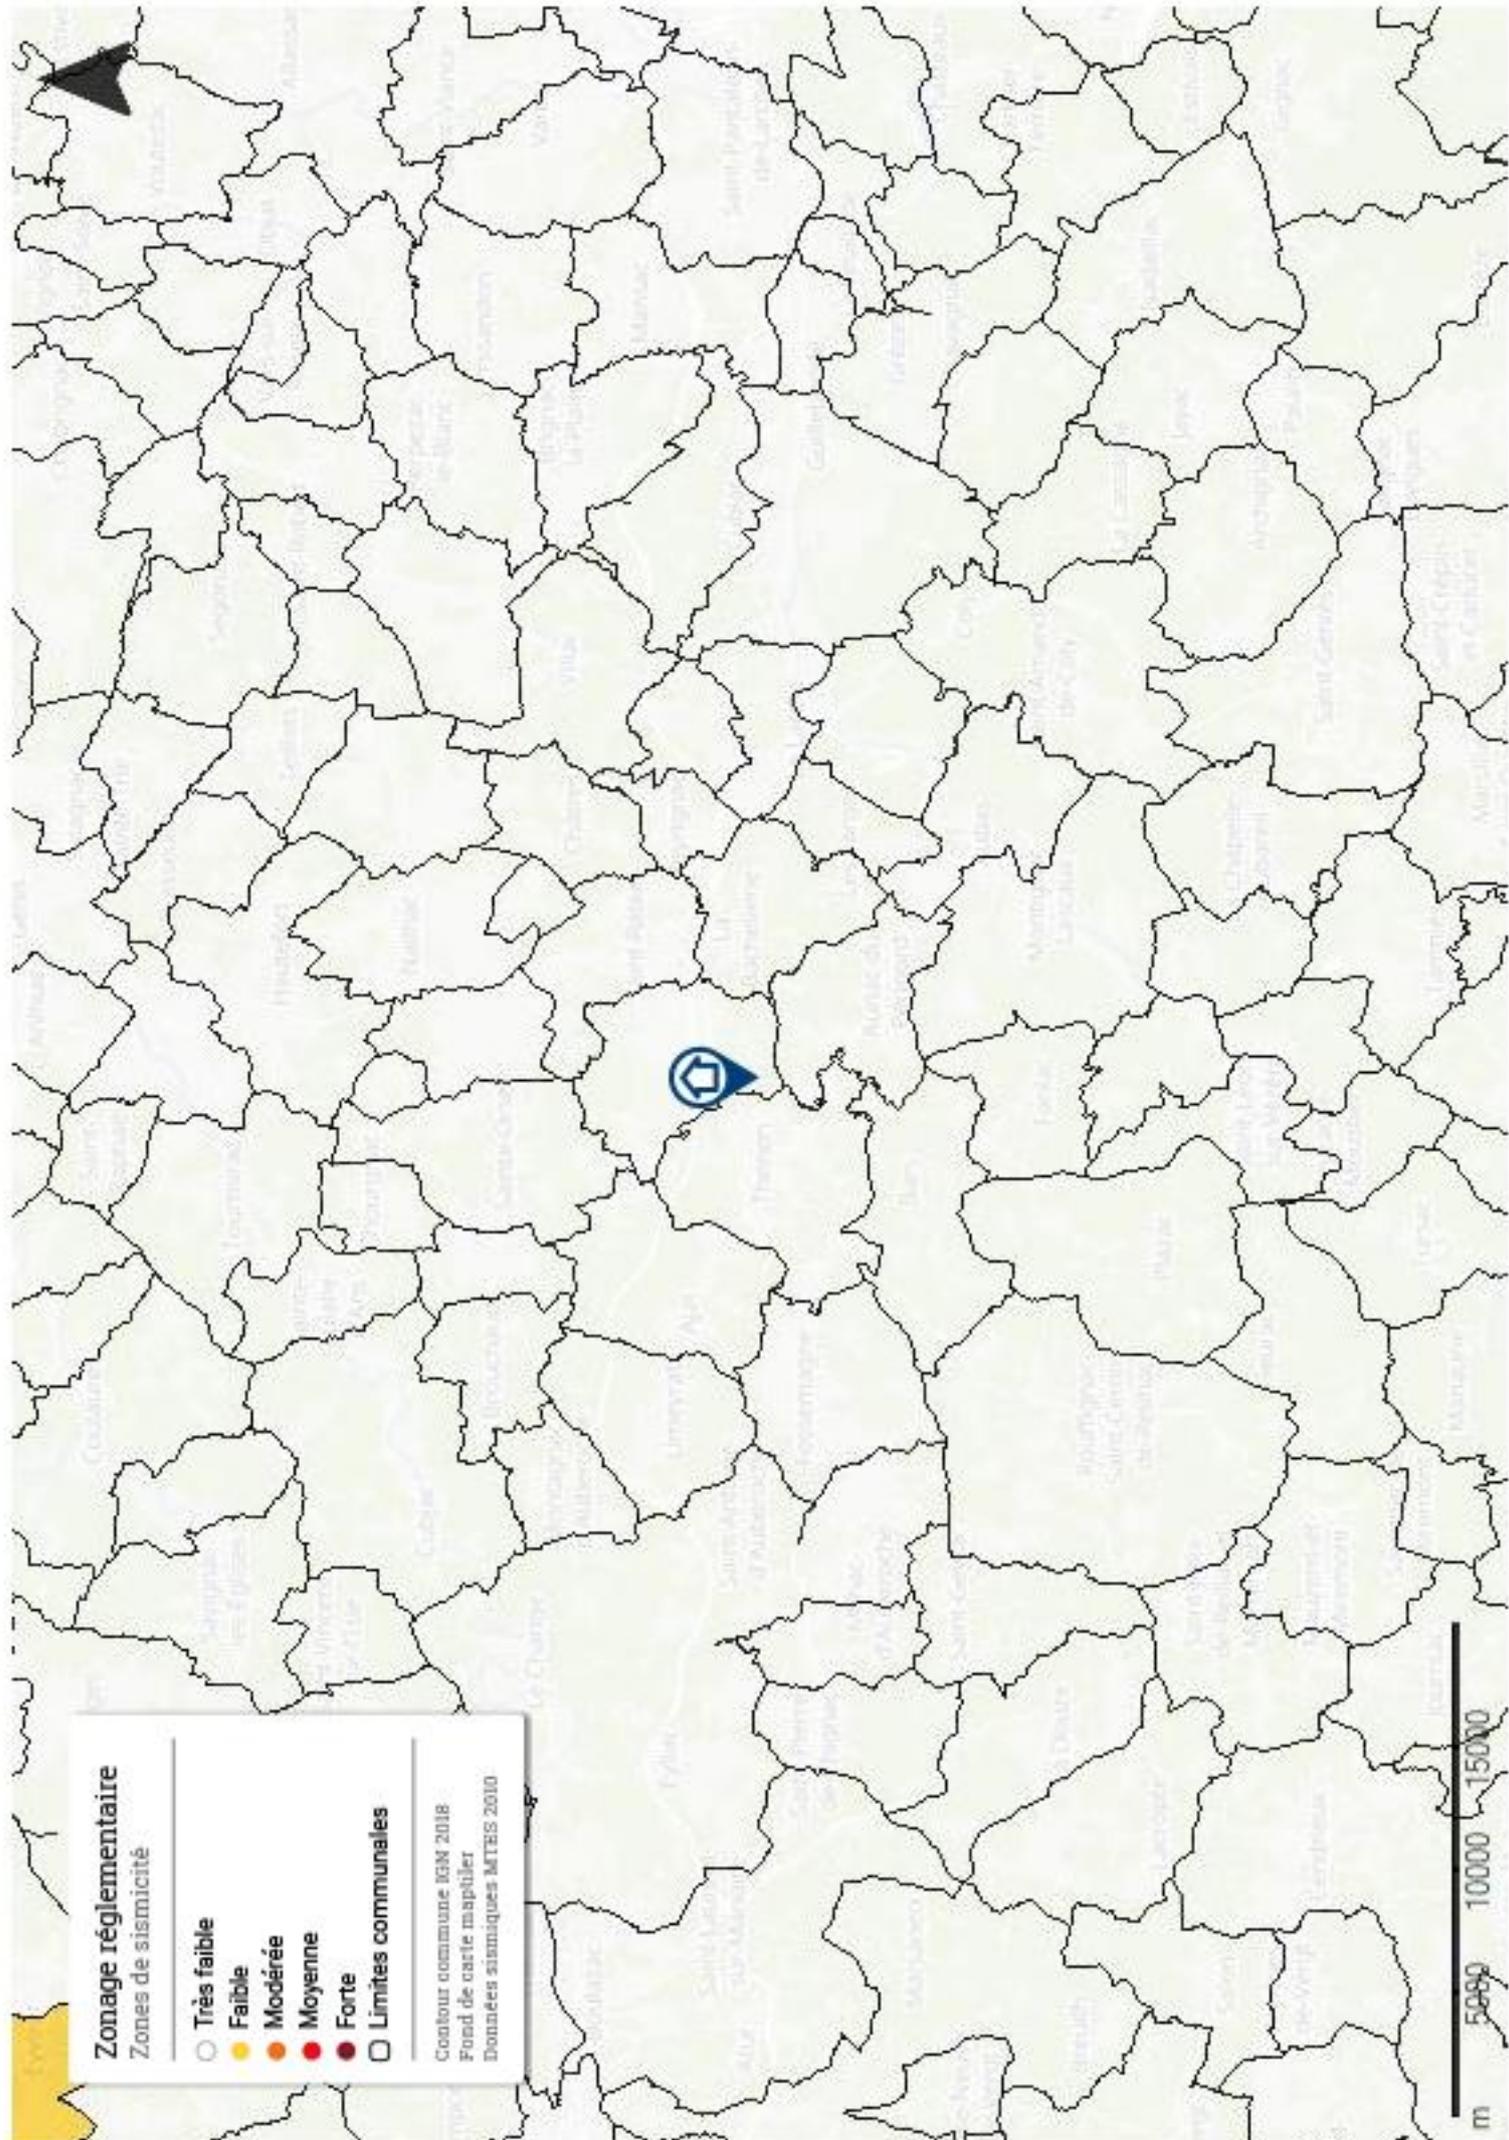
Zonage réglementaire

Zones de sismicité
