# DOSSIER DE DIAGNOSTICS TECHNIQUES

Référence : MURRAY 9182 16.11.23

<b>Bien :</b>	<b>Maison individuelle</b>
<b>Adresse :</b>	<b>9 route du Pré de la Lise 24210 AZERAT</b>
<b>Numéro de lot :</b>	<b>Sans objet</b>
<b>Référence Cadastre :</b>	<b>NC</b>

Date de visite : 16/11/2023  
Opérateur de repérage : PONS Julien

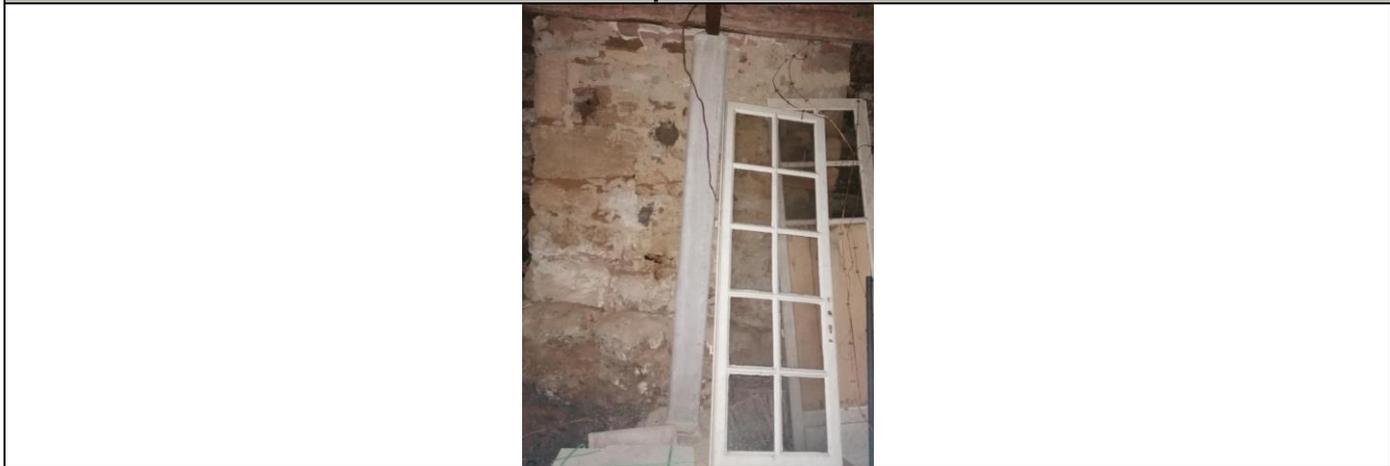
**ANNEXE 1 – FICHE D'IDENTIFICATION ET DE COTATION**

<b>ELEMENT : Poteau</b>		
<b>Nom du client</b>	<b>Numéro de dossier</b>	<b>Pièce ou local</b>
MURRAY	MURRAY 9182 16.11.23	1er SS - Cave
<b>Matériau</b>	<b>Date de prélèvement</b>	<b>Nom de l'opérateur</b>
Amiante ciment		PONS Julien
<b>Localisation</b>	<b>Résultat</b>	
Poteau - D	Présence d'amiante	
<b>Résultat de la grille d'évaluation</b>		
Evaluation périodique		
<b>Emplacement</b>

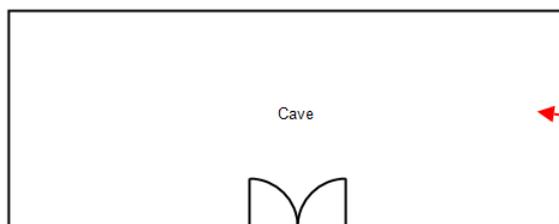
PLANCHE DE REPERAGE USUEL				Adresse de l'immeuble :	9 route du Pré de la Lise 24210 AZERAT
N° dossier :	MURRAY 9182 16.11.23				
N° planche :	1/4	Version :	0	Type :	Croquis
Origine du plan :	EX'IM			Bâtiment – Niveau :	Croquis N°1

Poteau D  
Amiante ciment

N° Local	Local / Partie d'immeuble	Etage	Elément	Zone	Matériau / Produit	Présence	Critère de décision	Etat de dégradation	Obligation / Préconisation
1	Cave	1er SS	Poteau	D	Amiante ciment	A	Jugement personnel	MND	EP
