## DOSSIER DE DIAGNOSTIC TECHNIQUE

Maison de type T5  
Trébaix  
46090 VILLESEQUE

Référence : 160MS000223  
 Monsieur ZYLBERFAIN  
 Trébaix  
 46090 VILLESEQUE

### Rapport de repérage des matériaux et produits contenant de l'amiante :

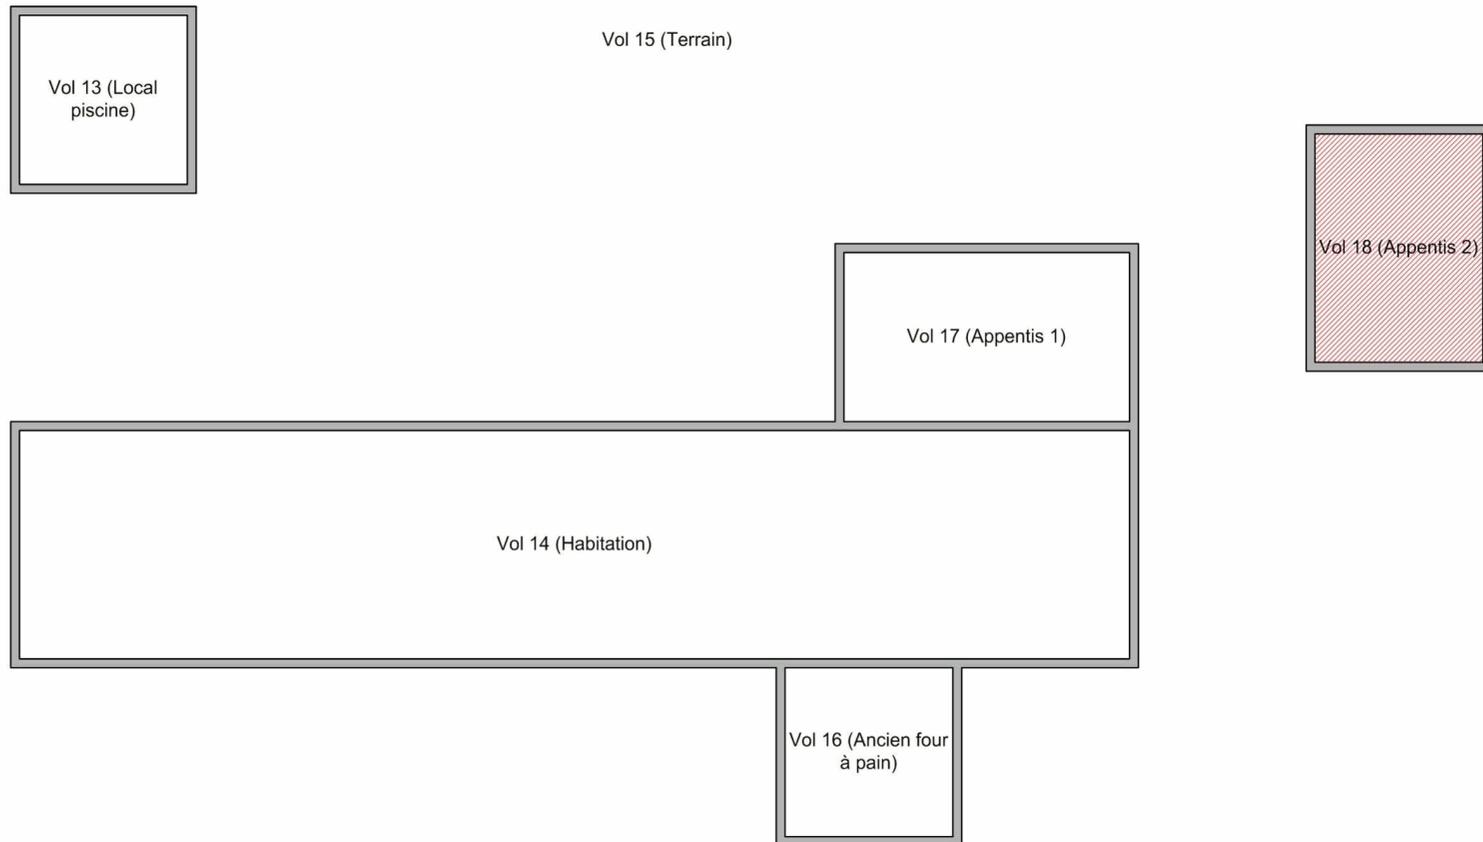
**Amiante**

Avis Sur avis Toiture, Plaques ondulées,  
 Plaques en fibres-ciment, Bon Etat

**Bon état:** il est recommandé de procéder à une surveillance régulière de l'état de conservation des matériaux amiantés en bon état.

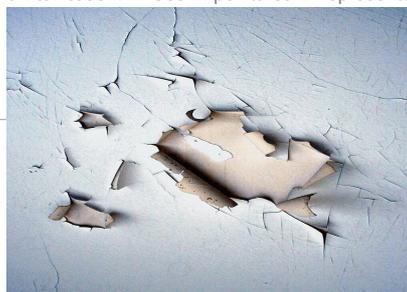
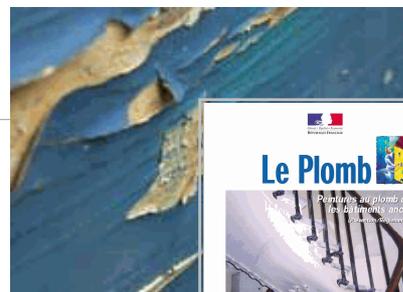
Exemples de revêtements dégradés représentant un risque pour la santé

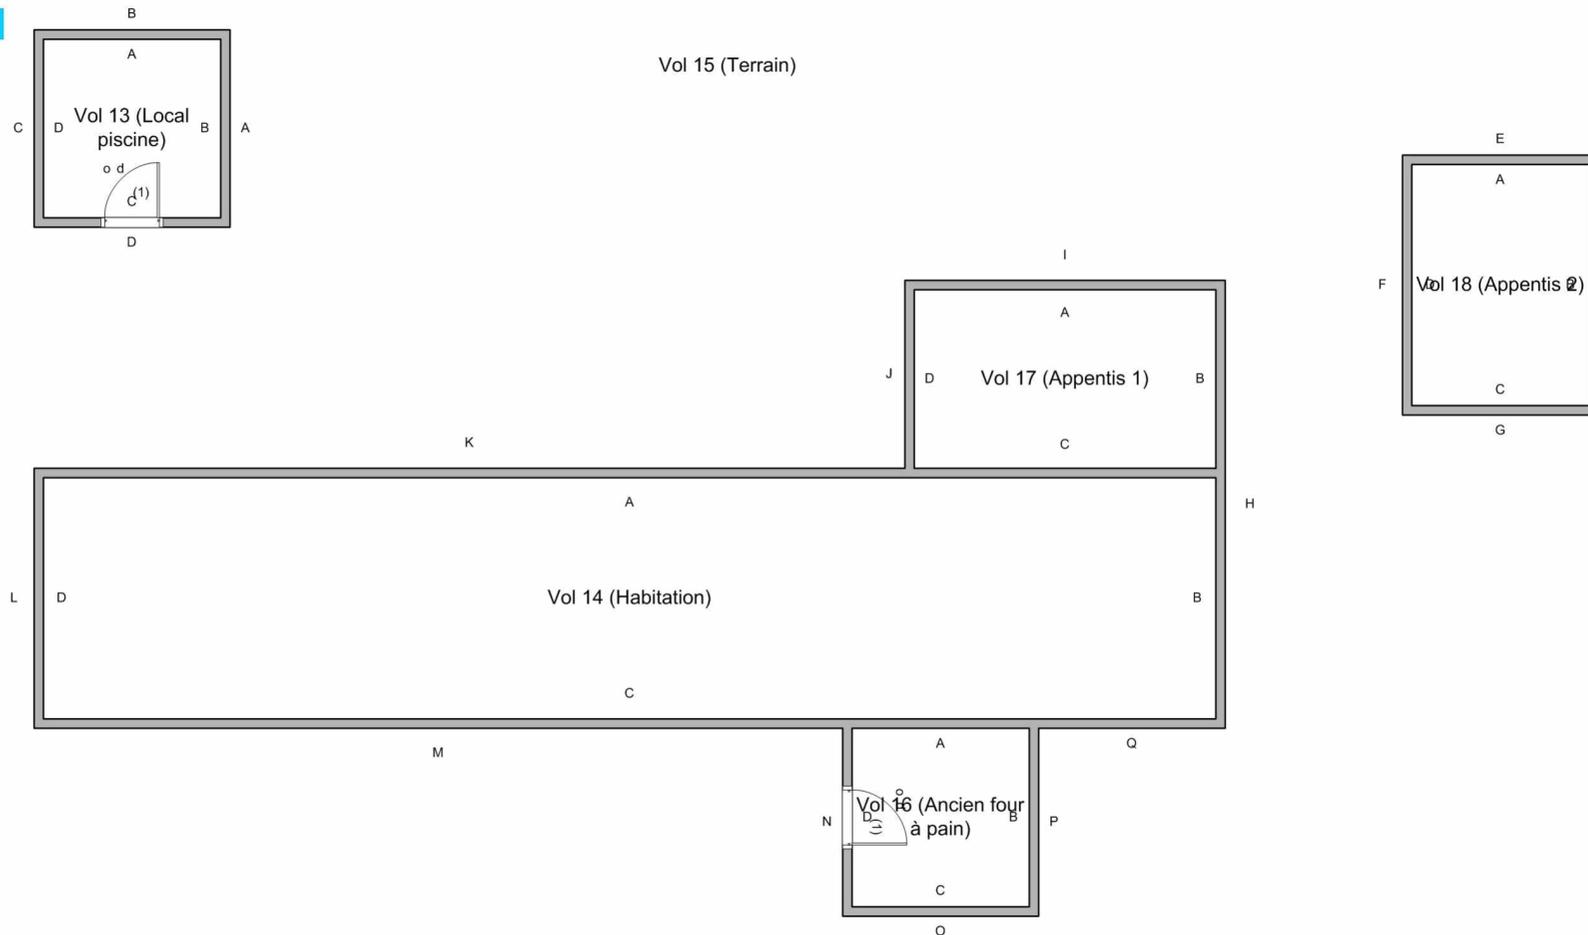
## CREP

- Élément classe 1  
(positive non dégradé)
- Élément classe 2  
(positive en état d'usage)
- Élément classe 3  
(positive dégradé)
