Référence : 160AD000514
A communiquer pour toute correspondance
Réalisé le : 02/02/2012

DOSSIER DE DIAGNOSTIC TECHNIQUE

Maison T4
Route de Lacapelle
46000 CAHORS

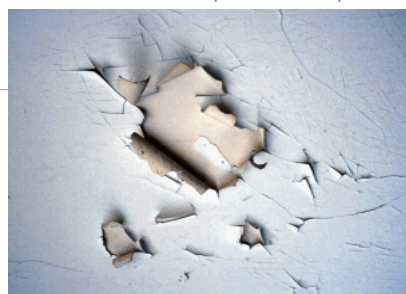
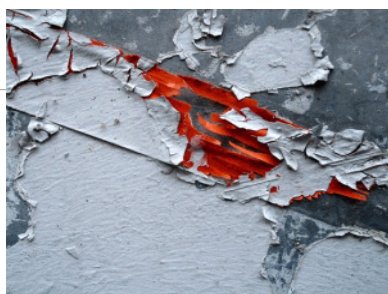
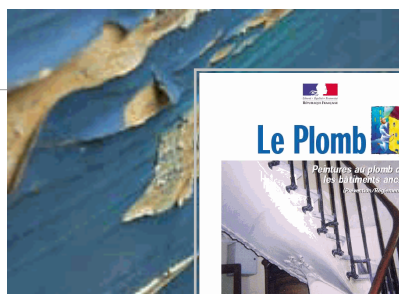
Exemples de revêtements dégradés représentant un risque pour la santé

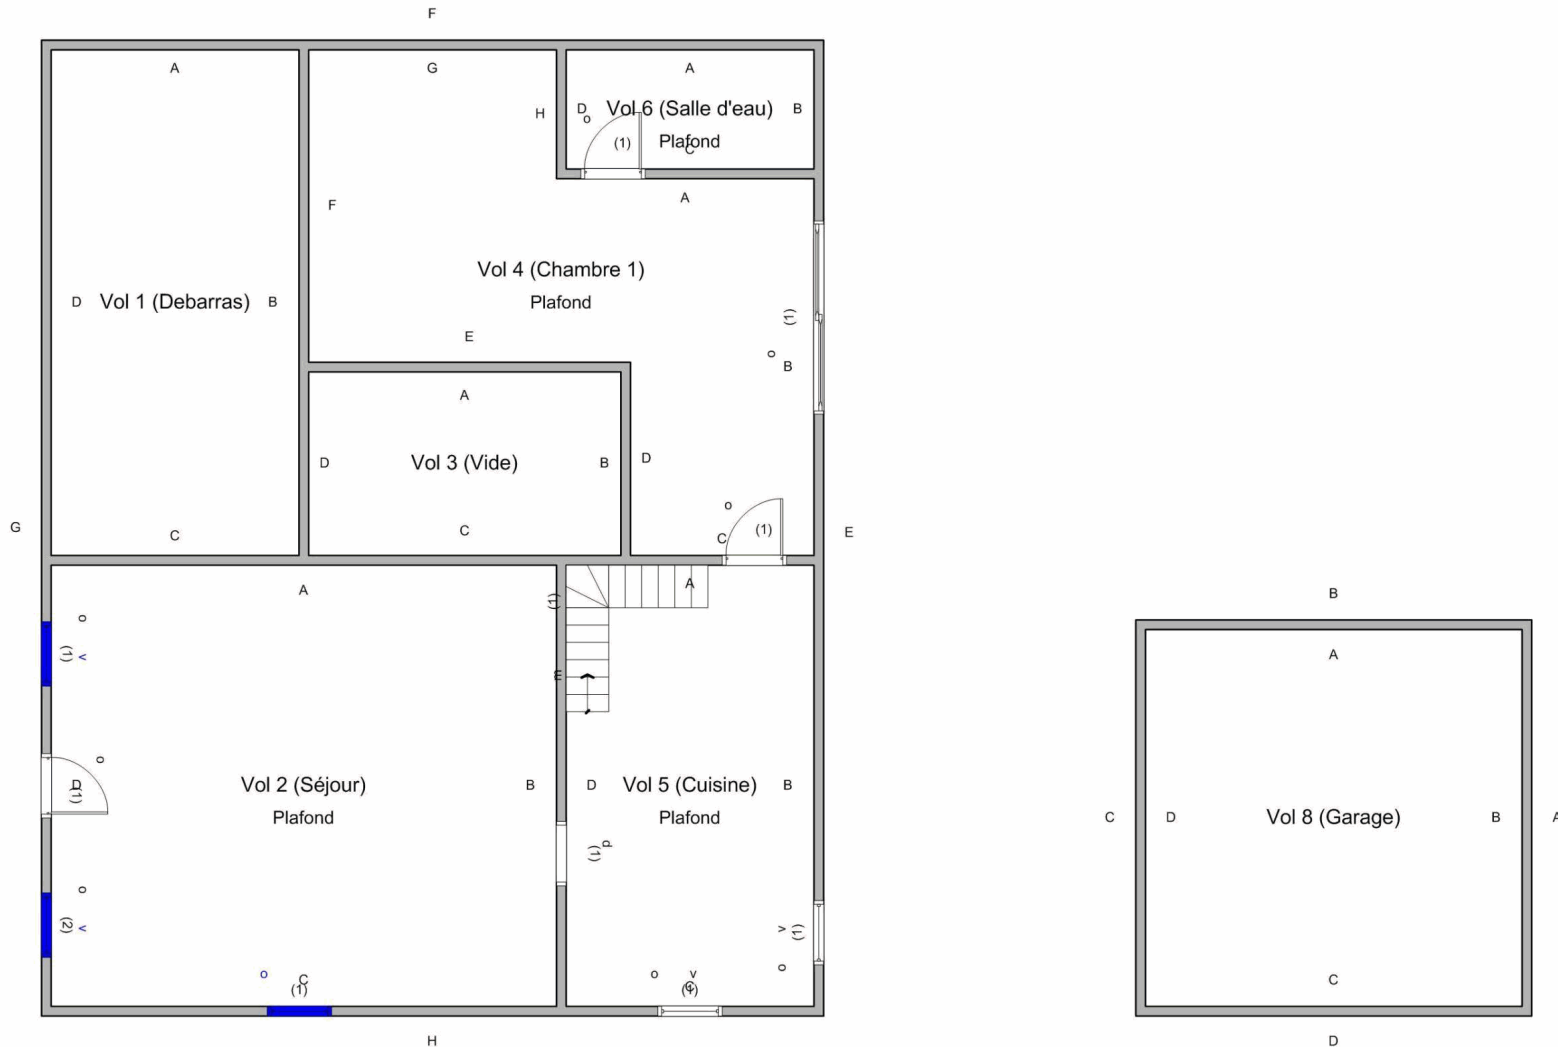
CREP

- Elément classe 1
(positive non dégradé)
- Elément classe 2
(positive en état d'usage)
- Elément classe 3
(positive dégradé)
