DOSSIER DE DIAGNOSTIC TECHNIQUE

Maison T7
158 rue Jean Moulin
46000 CAHORS

Rapport de mission de repérage des matériaux et produits contenant de l'amiante pour l'établissement du constat établi à l'occasion de la vente d'un immeuble bâti.

Etat du bâtiment relatif à la présence de termites

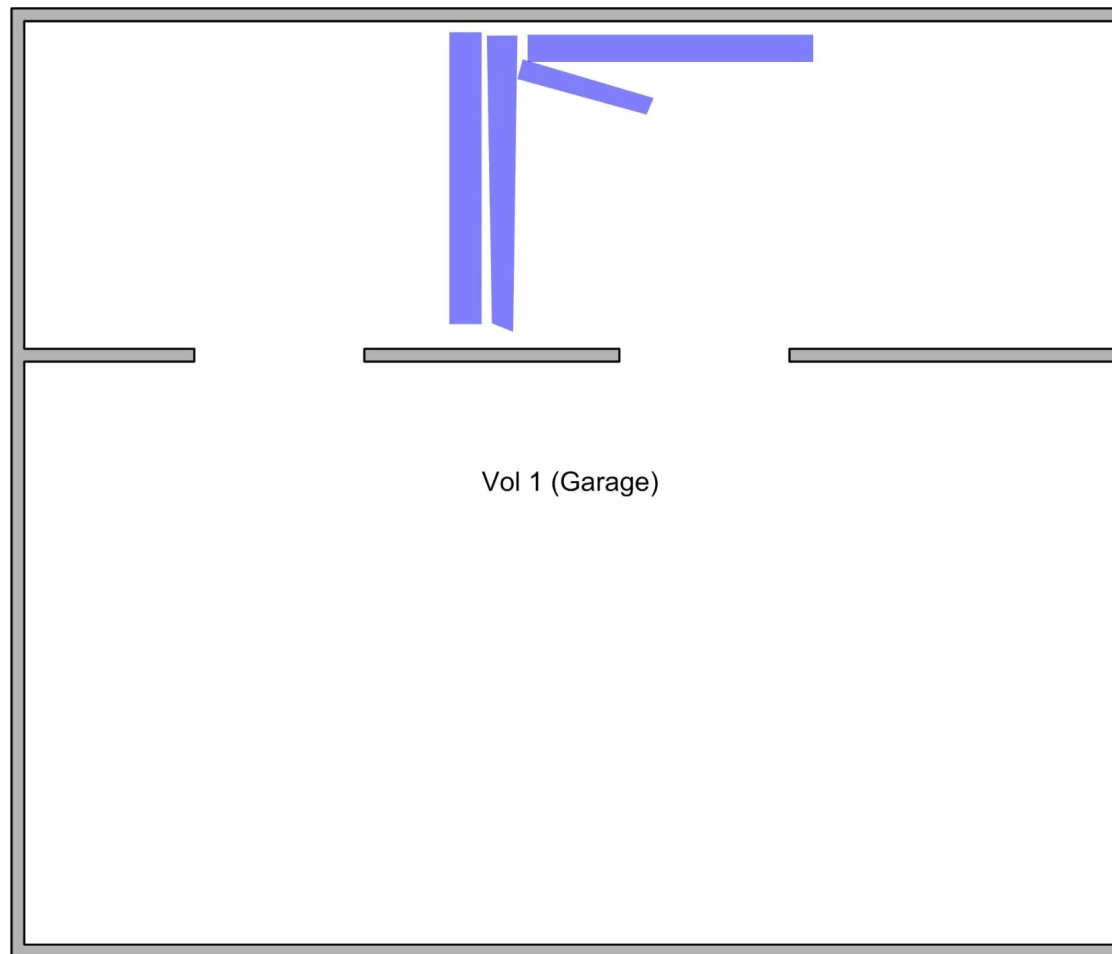
Vol 2 (Terrain)

1. Conduits

Avis Sur avis Conduits, Conduits de fluides (air,d'eau, autres fluides), Conduit, Bon état

Bon état: il est recommandé de procéder à une surveillance régulière de l'état de conservation des matériaux amiantés en bon état.
