## Constat des risques d'exposition au plomb

N°Dossier : **BARGUES 520 04.06.10 P** | Date de visite : **04/06/2010**

**83, Rue Bergougnoux 46000 CAHORS**

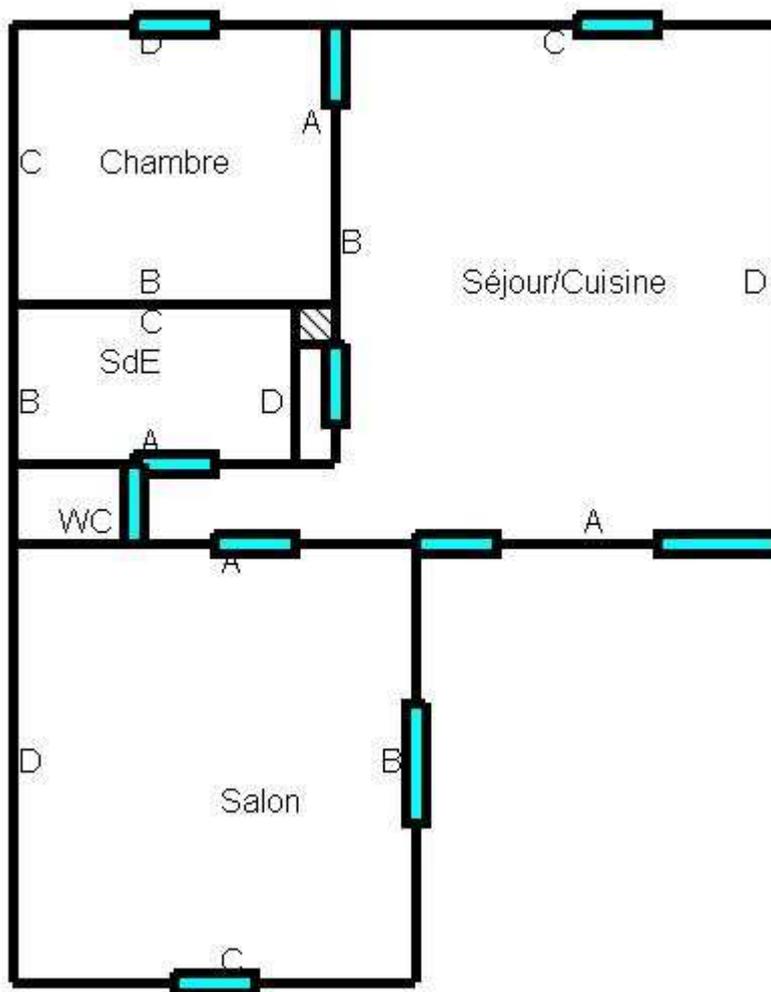
**ANNEXE 1 – PLAN OU CROQUIS**

Dans le rapport, le mur A est le mur d'entrée dans la pièce, les autres murs sont codifiés B, C, D, dans le sens des aiguilles d'une montre. Si plusieurs entrées existent, celle retenue est définie précisément. Les pièces sont numérotées sur les plans en annexe et ces numéros sont repris dans le rapport et les tableaux de mesures en annexe.

**Croquis Plomb**
