Référence : 160AD000546
A communiquer pour toute correspondance
Réalisé le : 01/03/2012

DOSSIER DE DIAGNOSTIC TECHNIQUE

Maison T8 + Dépendances
Le Bourg
24370 CAZOULES

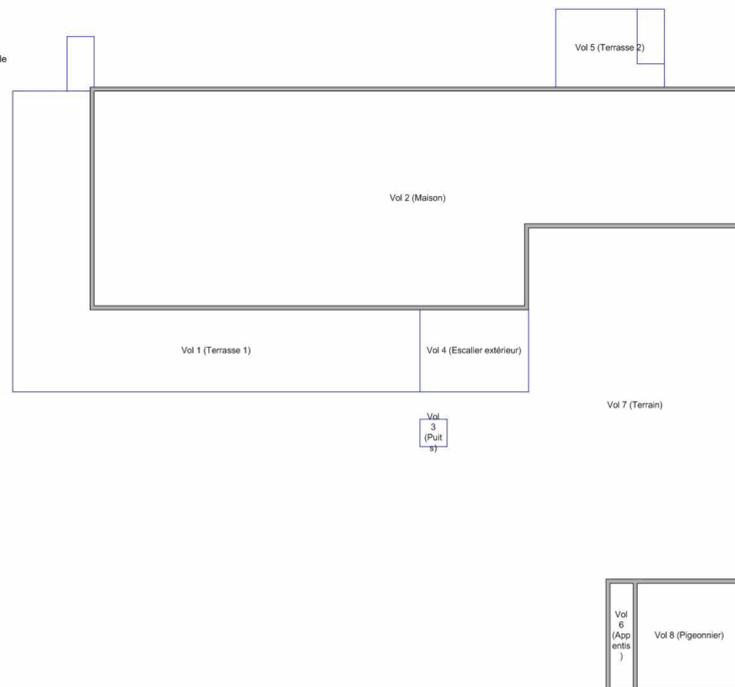
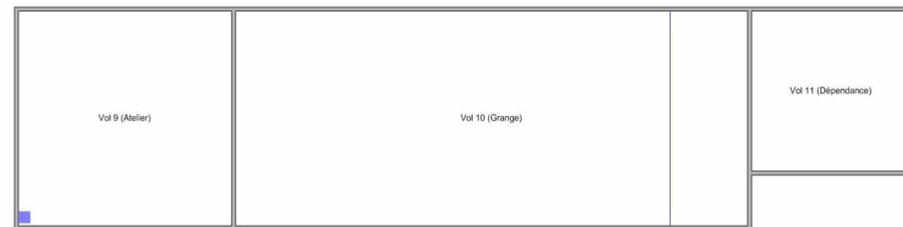
1. Conduits

Avis Sur avis Conduits, Conduits de fluides (air d'eau, autres fluides), Conduit, Etat dégradé

Autre (Mauvais ETAT) il est préconisé de faire procéder au retrait ou recouvrement des parties dégradées des matériaux amiantés dégradés.

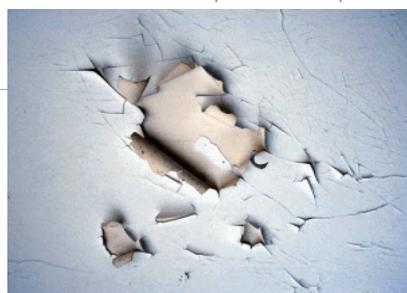
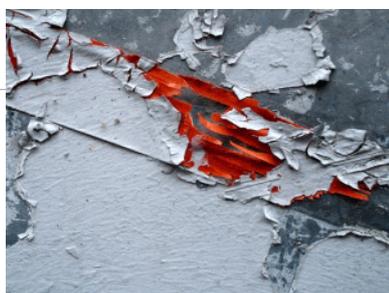
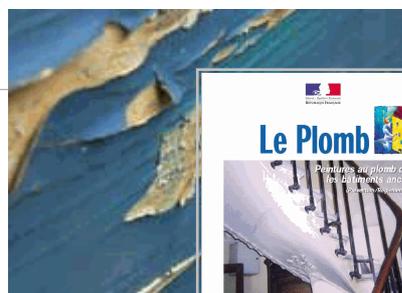
Exemples de revêtements dégradés représentant un risque pour la santé
