# DOSSIER DE DIAGNOSTIC TECHNIQUE

ETABLI LE MARDI 14 AOUT 2012

PROPRIETAIRE	ADRESSE DES LOCAUX VISITES
Mr LAVAL Patrick Résidence La Rochelière IV 6, rue Georges Morvan 17000 La Rochelle	MAISON LE BOURG 24590 EYVIGUES

REF DOSSIER : ATPEGZ-12-1123

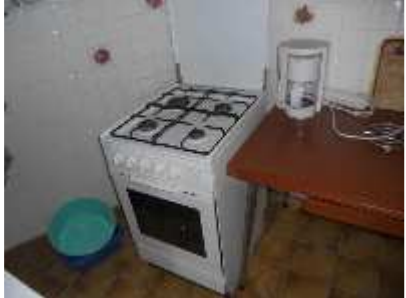
**Appareil : Cuisinière- Arthur Martin-**

Pt. de contrôle (3)	A1 (4), A2 (5) ou DGI (6)	Pièce/ Local	Risque
C14.19.1	A2	Cuisine	Risque d'intoxication au monoxyde de carbone (CO) causée par une mauvaise combustion.
<b>Anomalie :</b> le local équipé ou prévu pour un appareil d'utilisation n'est pas pourvu d'une amenée d'air.			<b>Photos :</b>

<b>Préconisations :</b> Ajouter l'amenée d'air.

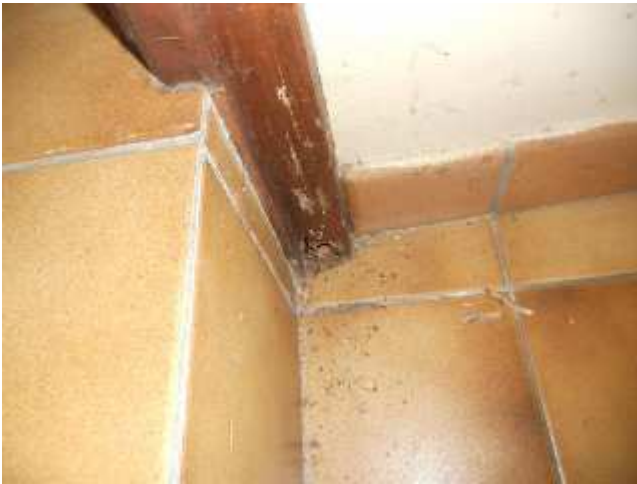
**INS001**  
**Maison - Cuisine**  
**PHDF2 : huisseries de porte**  
**Termites de bois sec**

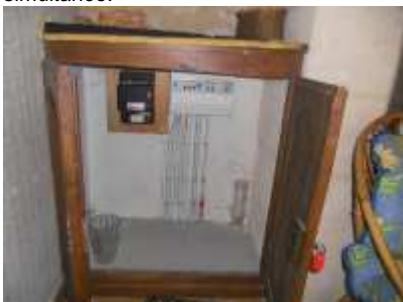
N° Article (1)	Libellé des anomalies	Mesure compensatoire correctement mise en œuvre	
		Article (2)	Libellé (3)
B1.3f	Le dispositif assurant la coupure d'urgence n'est pas à coupure omnipolaire et simultanée.
