Référence : 160AD000480

## DOSSIER DE DIAGNOSTIC TECHNIQUE

Maison T4  
3 avenue Gambetta  
46200 SOUILLAC

## Rapport de mission de repérage des matériaux et produits contenant de l'amiante pour l'établissement du constat établi à l'occasion de la vente d'un immeuble bâti.

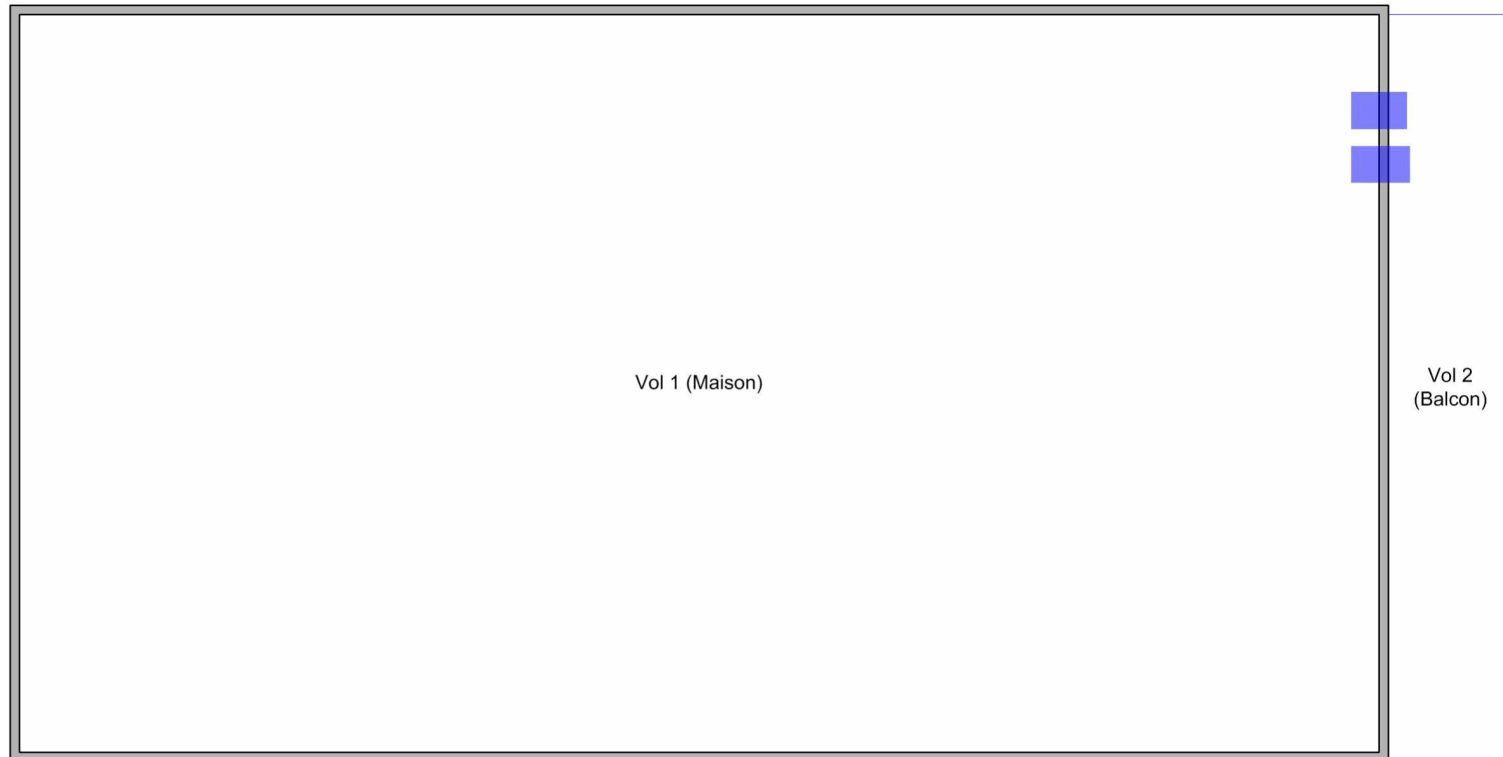
### 1. Conduits

Avis Sur avis Conduits, Conduits de fluides (air, d'eau, autres fluides), Conduit, Bon état

**Bon état:** il est recommandé de procéder à une surveillance régulière de l'état de conservation des matériaux amiantés en bon état.

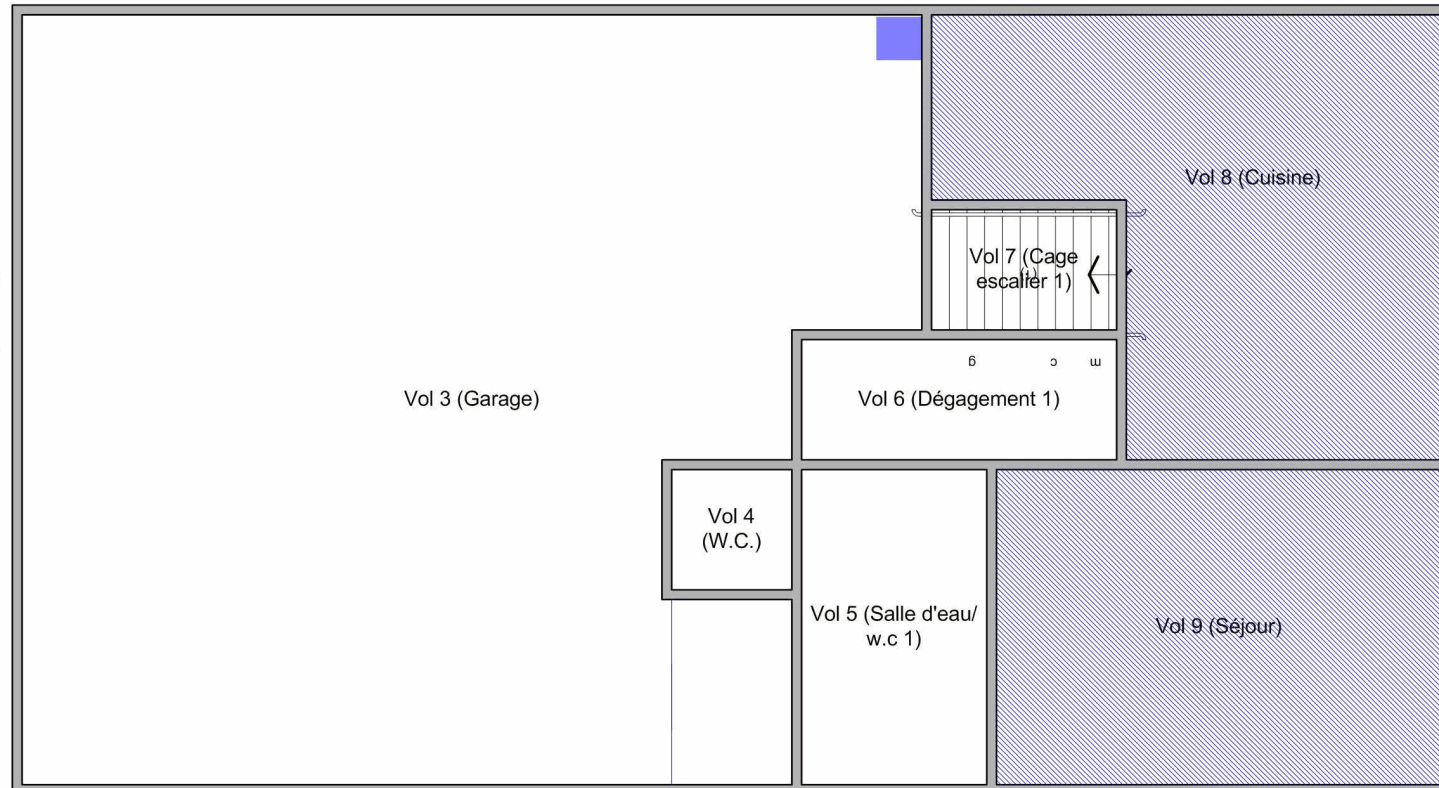
Avis Sur avis Revêtement, Revêtements de sol, Dalles plastiques, Etat Dégradé

Avis Sur avis Revêtement, Revêtements de sol, Dalles plastiques, Bon Etat

**Autre ( Mauvais ETAT )** il est préconisé de faire procéder au retrait ou recouvrement des parties dégradées des matériaux amiantés dégradés.

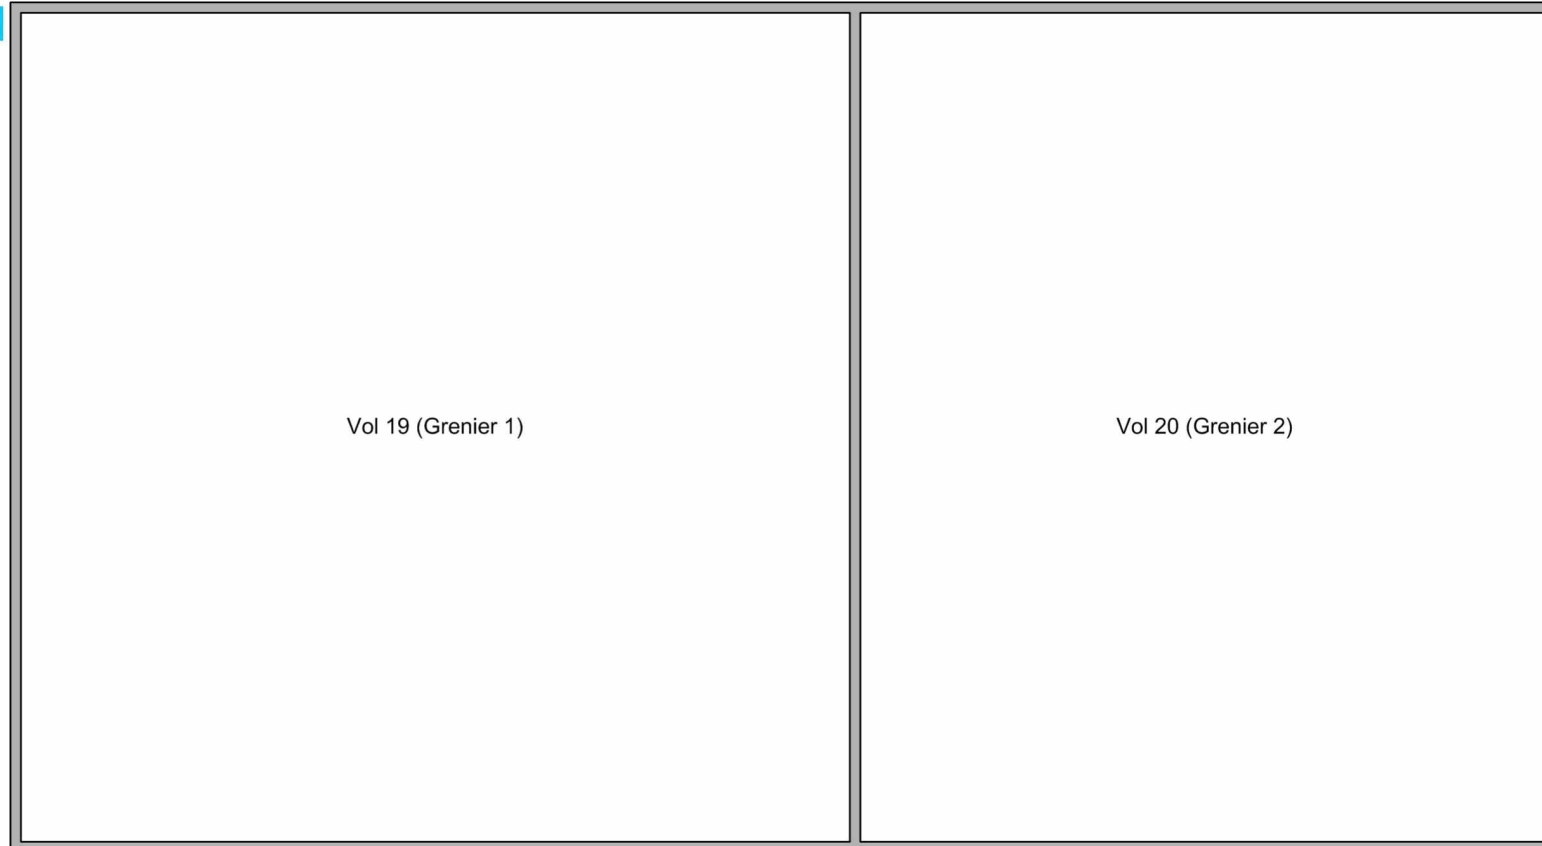
# Plan de repérage: 4-Maison R+2 (Amiante)

Localisation	Matériau	Prelevement	Avis techicien
Vol 1 (Maison)	Conduit		X
Vol 1 (Maison)	Conduit		X
Vol 3 (Garage)	Conduit		X
Vol 8 (Cuisine)	Dalles plastiques		X
Vol 9 (Séjour)	Dalles plastiques		X

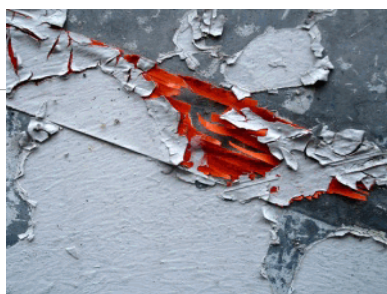
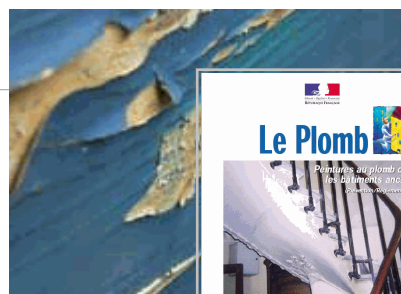
Exemples de revêtements dégradés représentant un risque pour la santé

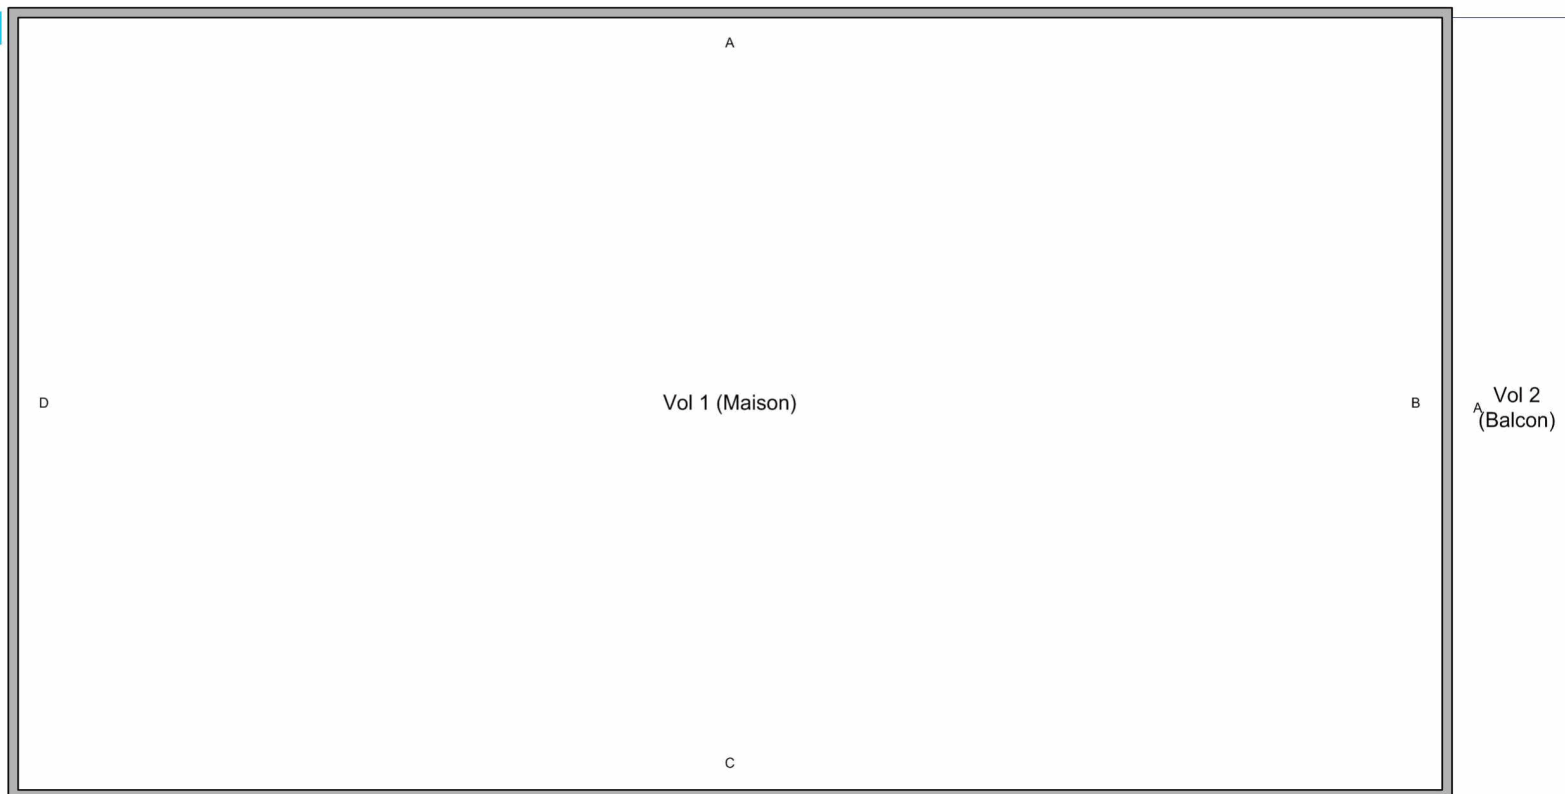
## CREP

- Élément classe 1  
(positive non dégradé)
- Élément classe 2  
(positive en état d'usage)
- Élément classe 3  
(positive dégradé)

Nous rappelons au propriétaire l'intérêt de veiller à l'entretien des revêtements les recouvrant, afin d'éviter leur dégradation future (voir notice d'information)
