Référence : 160AD000128
 Monsieur LONGAYGUES
 La Curade
 46200 ST SOZY

NOTE DE SYNTHÈSE

Rapport de mission de repérage des matériaux et produits contenant de l'amiante pour l'établissement du constat établi à l'occasion de la vente d'un immeuble bâti.

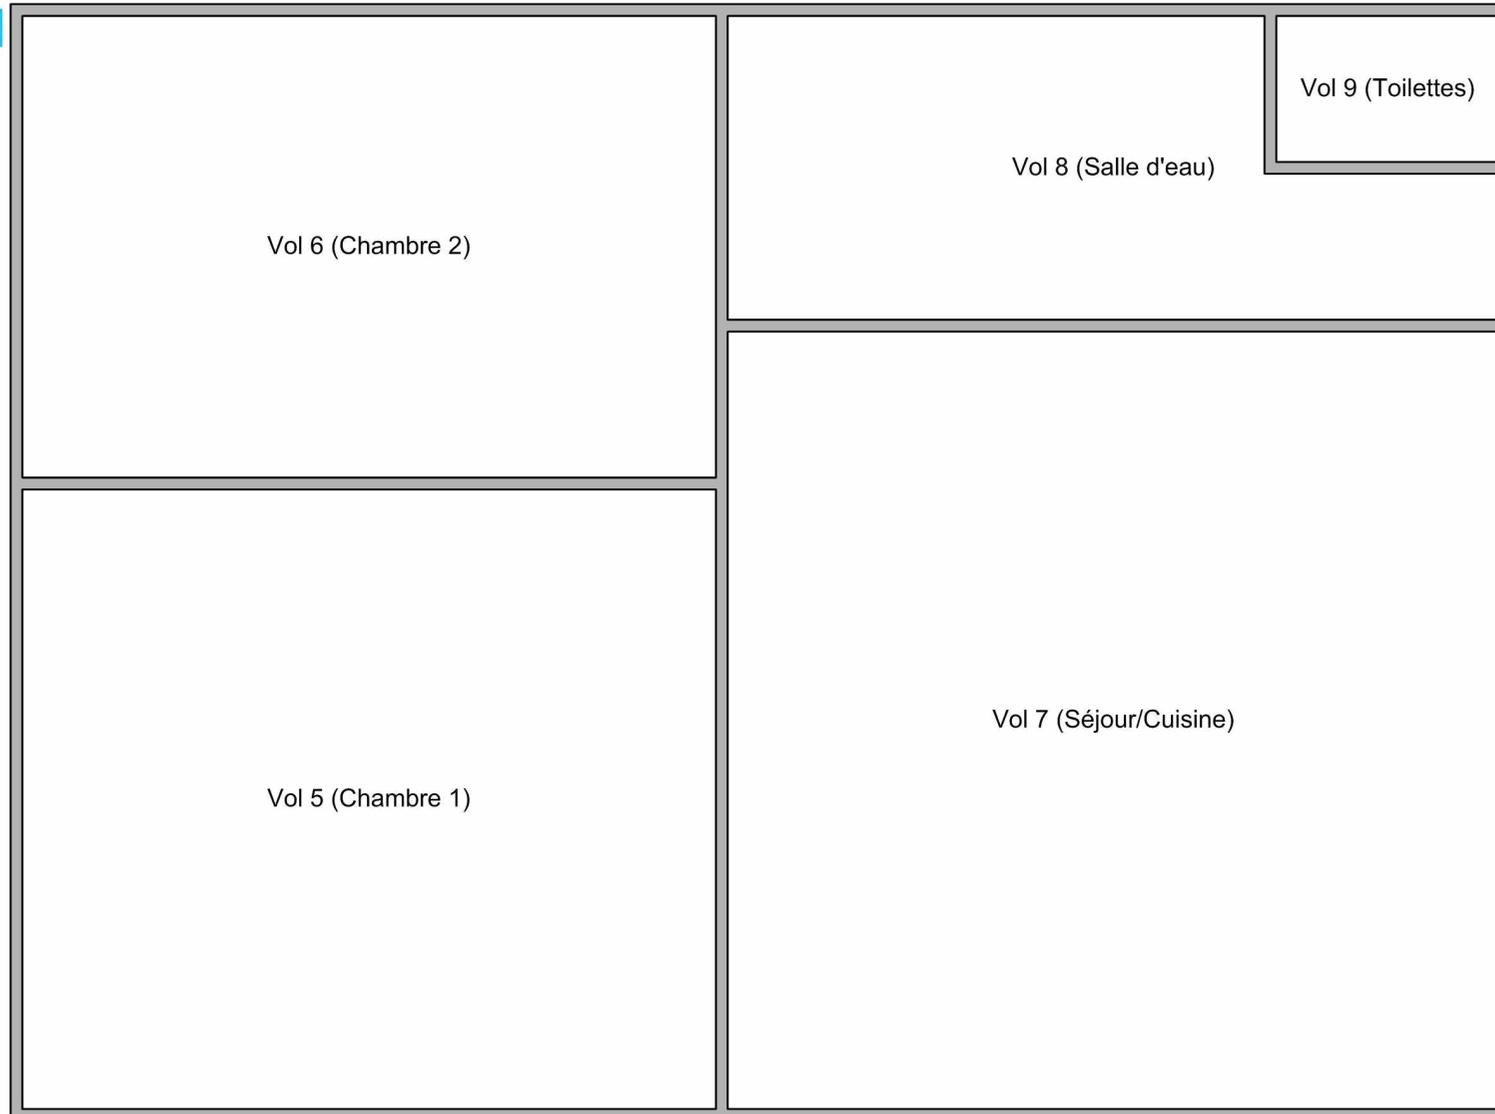
Plan de repérage: 2-RdC Maison (Amiante)

Avis Sur avis Conduits, Conduits de fluides (air,d'eau, autres fluides), Conduit, Bon état

Bon état: il est recommandé de procéder à une surveillance régulière de l'état de conservation des matériaux amiantés en bon état.
